**Accident
survenu le 4 juillet 1997
à Puivert (11)
à l'hélicoptère AS 350 B Ecureuil
immatriculé F-GDFG
exploité par
Héli-Inter Assistance**

RAPPORT
F-FG970704

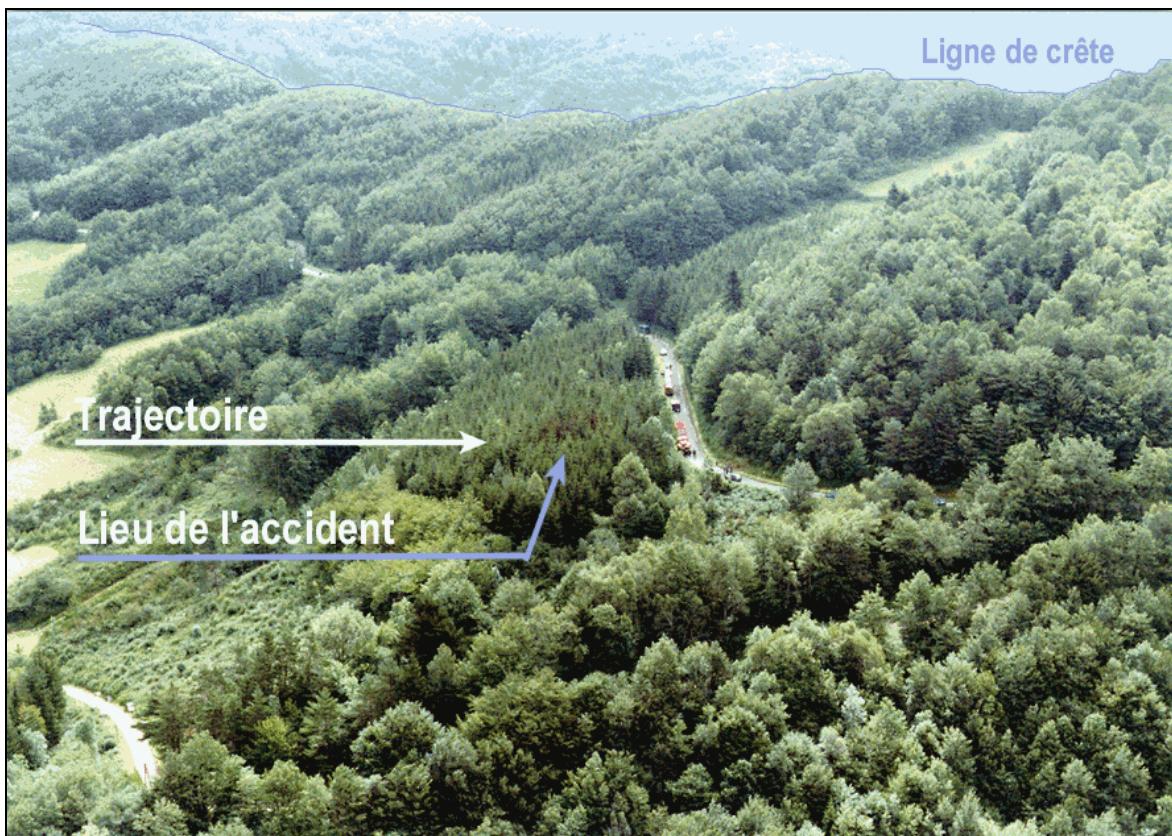
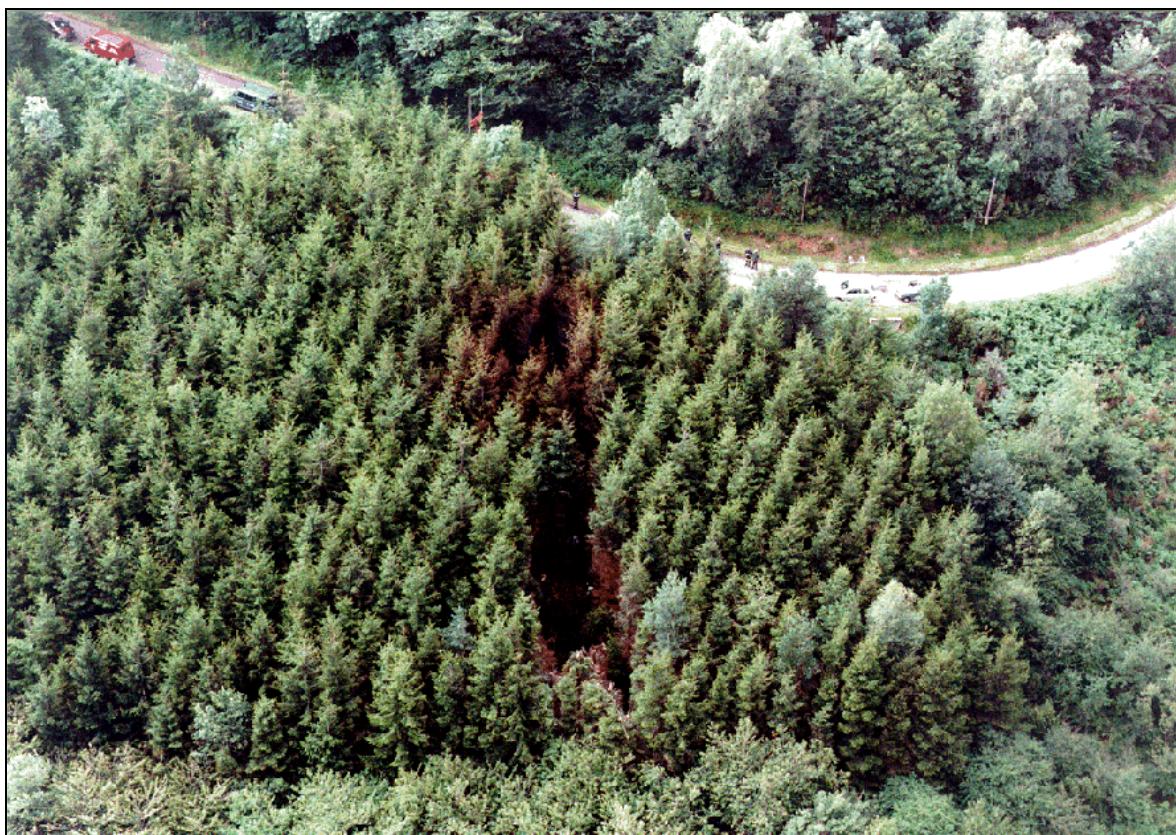
Photographies du site de l'accident

L'hélicoptère est entré en collision avec les sapins de haute et dense futaie qui couvrent le versant ouest de la crête de Bordeneuve, suivant une trajectoire orientée au cap 130°. Le faîte des arbres est coupé suivant un plan horizontal long d'une trentaine de mètres sur une largeur sensiblement voisine au diamètre du rotor principal. Etant donnée la forte pente du site, le plan de découpe des arbres commence au sommet des sapins situés le plus à l'ouest et se termine au pied des sapins les plus à l'est.

L'appareil a heurté à plat et avec violence le sommet des arbres et le relief. Il s'est disloqué sur une centaine de mètres en s'embrasant, provoquant une explosion à l'impact et un incendie.

La cabine calcinée est encastrée dans le pied d'un sapin. Le plancher est complètement plissé et épouse la forme du tronc de l'arbre. Sa déformation témoigne d'un choc très violent. Le reste de l'appareil s'est éparpillé suivant une trajectoire orientée au cap 130°.
