Accident
survenu le 14 mai 1997
à Ludières (63)
à l'hélicoptère AS 350 B Ecureuil
immatriculé F-GKHP

RAPPORT
f-hp970514

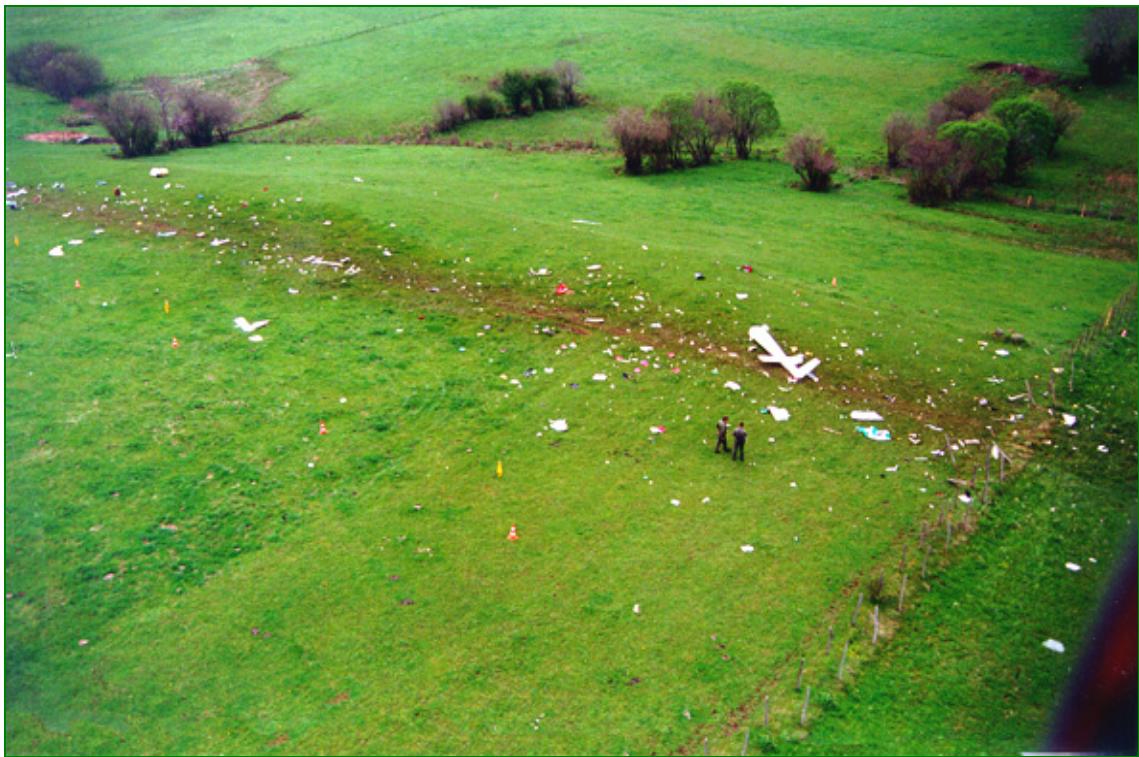
Un arbre d'une dizaine de mètres de hauteur situé à une trentaine de mètres en amont du point d'impact a été effleuré par les pales du rotor principal.

**DISPERSION DE L'EPAVE SUR LE FLANC GAUCHE DU VALLON.
AU PREMIER PLAN, LES ARBRES TOUCHES PAR LE ROTOR PRINCIPAL
AVANT L'IMPACT AU SOL QUELQUES METRES PLUS LOIN.**
