Bureau Enquêtes-Accidents

R A P P O R T

*relatif à l'abordage survenu le 4 juin 1998
aux Hautes Duyes (04)
entre le planeur Ventus 2-B immatriculé F-CGLV
et le planeur LS 8 A immatriculé D-3968*

**F-LV980604
D-68980604**

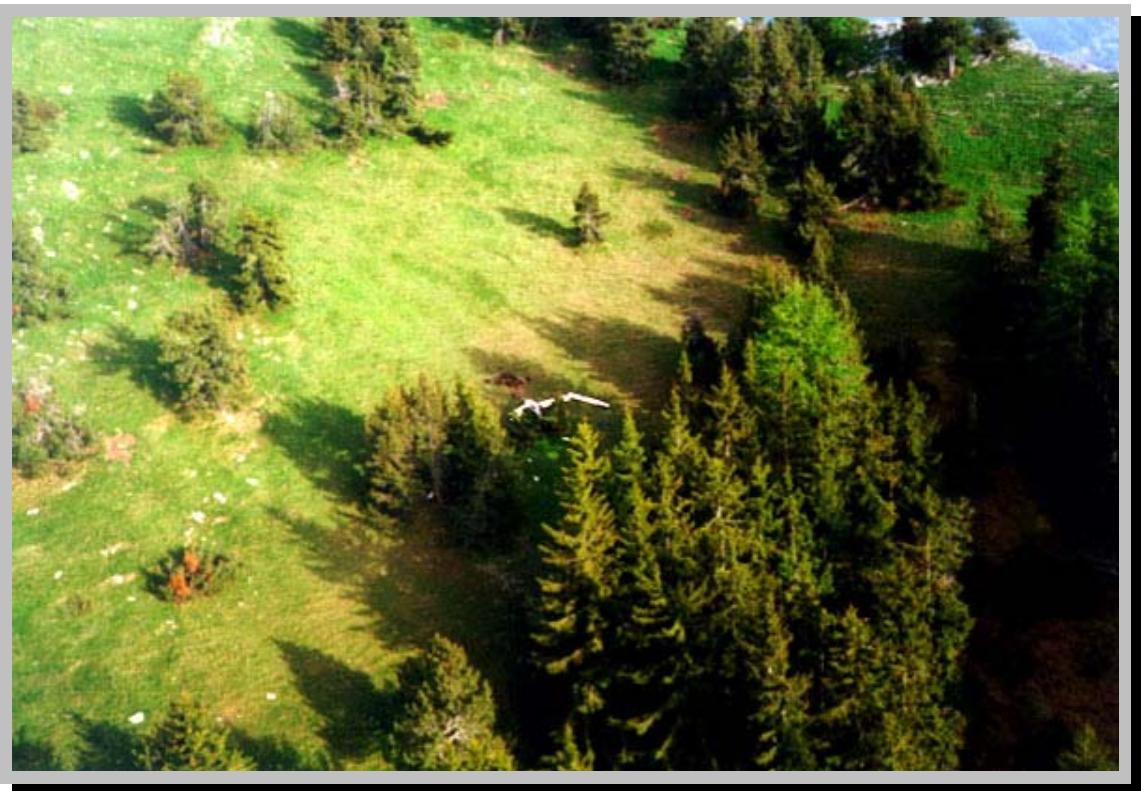
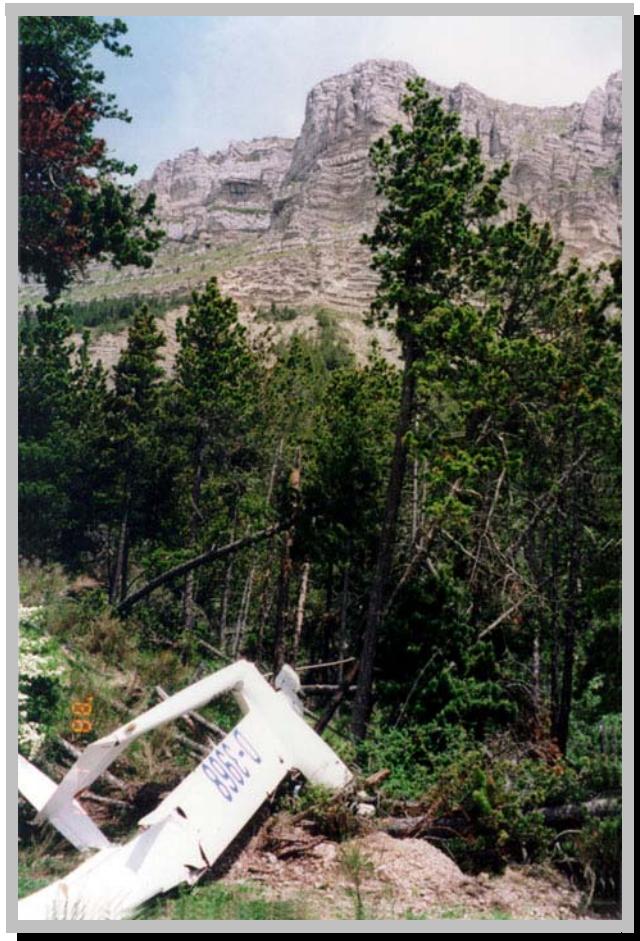
Photographies du site de l'accident

L'épave du LS 8 se situe au sud et en contrebas de la crête de Géruen, dans un endroit boisé à forte pente, à une altitude d'environ 1 400 mètres. Elle gît sur le dos, immobilisée par des arbres. Le planeur est complet, à l'exception de la verrière dont seul le cadre subsiste. La destruction de l'appareil est le résultat de son impact avec le sol à une vitesse probablement assez faible.

Quelques traces significatives et des transferts de peinture peuvent être observés. Une trace de peinture rose est visible sur le bord d'attaque de l'aile gauche sur une longueur d'un mètre environ à 1,50 mètres de l'emplanture. Le logo "LS 8" sur le flanc gauche de la cabine présente une trace de frottement du haut vers le bas et d'avant en arrière. On trouve également des traces de peinture rose sur le côté gauche de l'habitacle, fuyant en arrière et vers le bas au-delà de la trappe de train d'atterrissement. Un transfert important de peinture violette est visible sur l'extrados de l'aile droite entre le puits d'aérofrein et l'emplanture, fuyant du bord d'attaque vers le fuselage.

Dans le même secteur, on trouve l'aile droite du Ventus dans le lit rocailleux d'un ru à une altitude d'environ 1 500 mètres. Elle est en trois morceaux : le saumon, une partie externe et une partie interne de longueurs sensiblement égales. Cette partition est le résultat de l'impact au sol. La partie externe est sectionnée au niveau d'une bande adhésive de couleur rouge d'une vingtaine de centimètres de large et d'une soixantaine de centimètres de longueur disposée à cheval sur

L'épave du Ventus se situe sur le côté nord de la crête de Géruen à une altitude d'environ 1 700 mètres, dans une zone herbeuse de pente moyenne. Elle est brisée en trois éléments principaux : la partie avant du fuselage et l'aile gauche, une partie centrale du fuselage, et une partie arrière du fuselage comportant l'empennage complet.

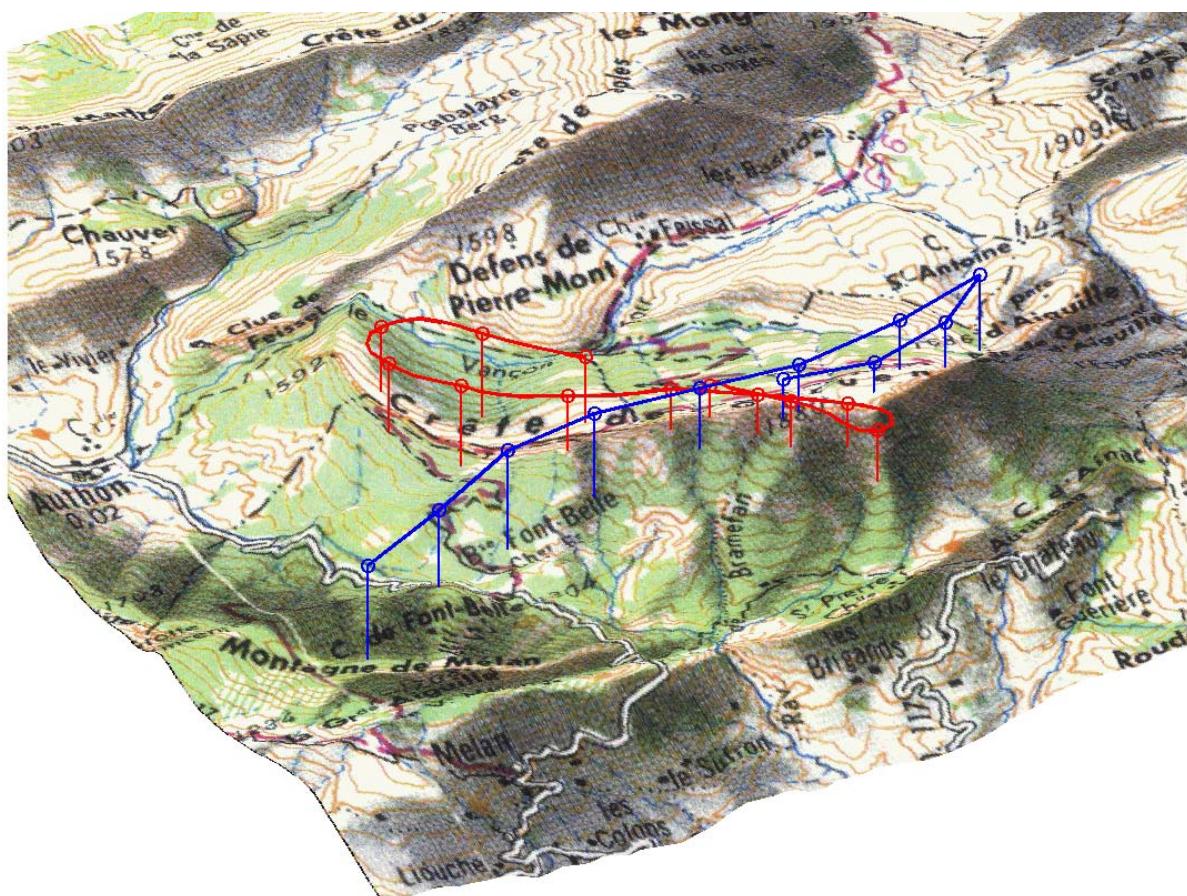
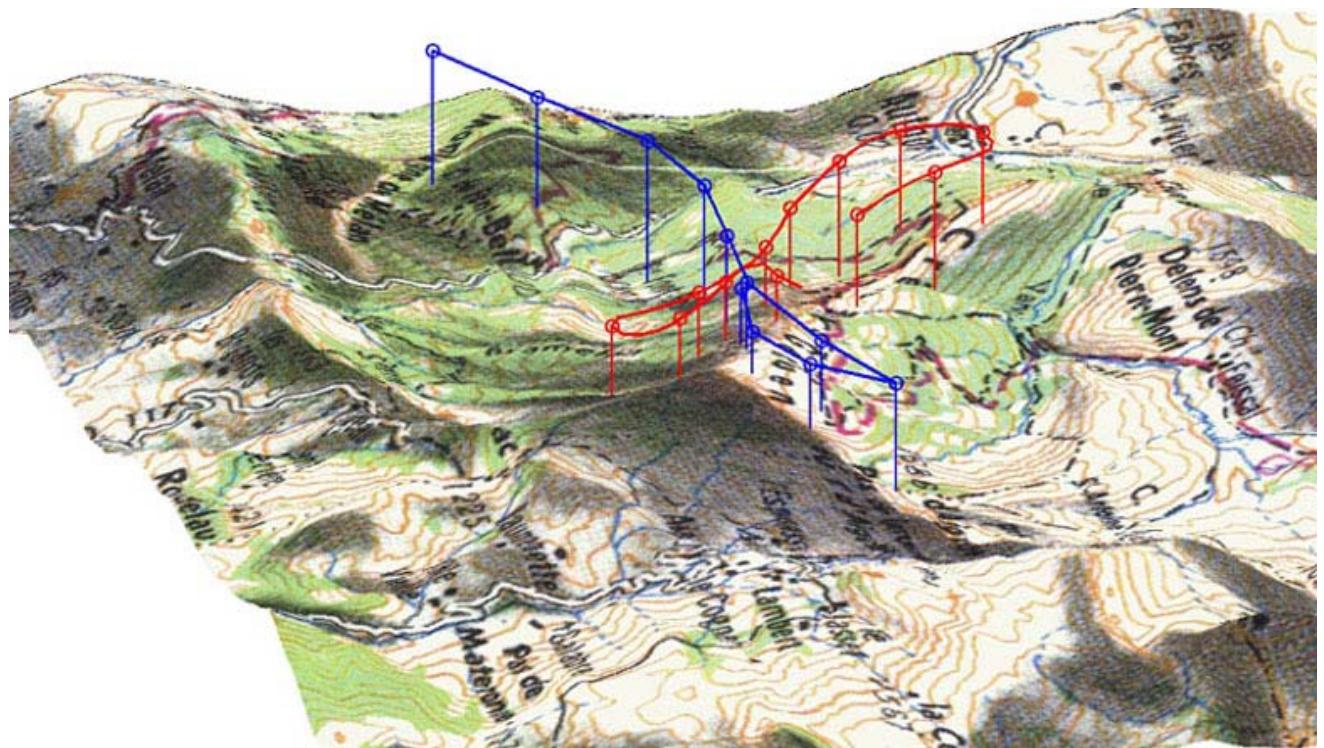
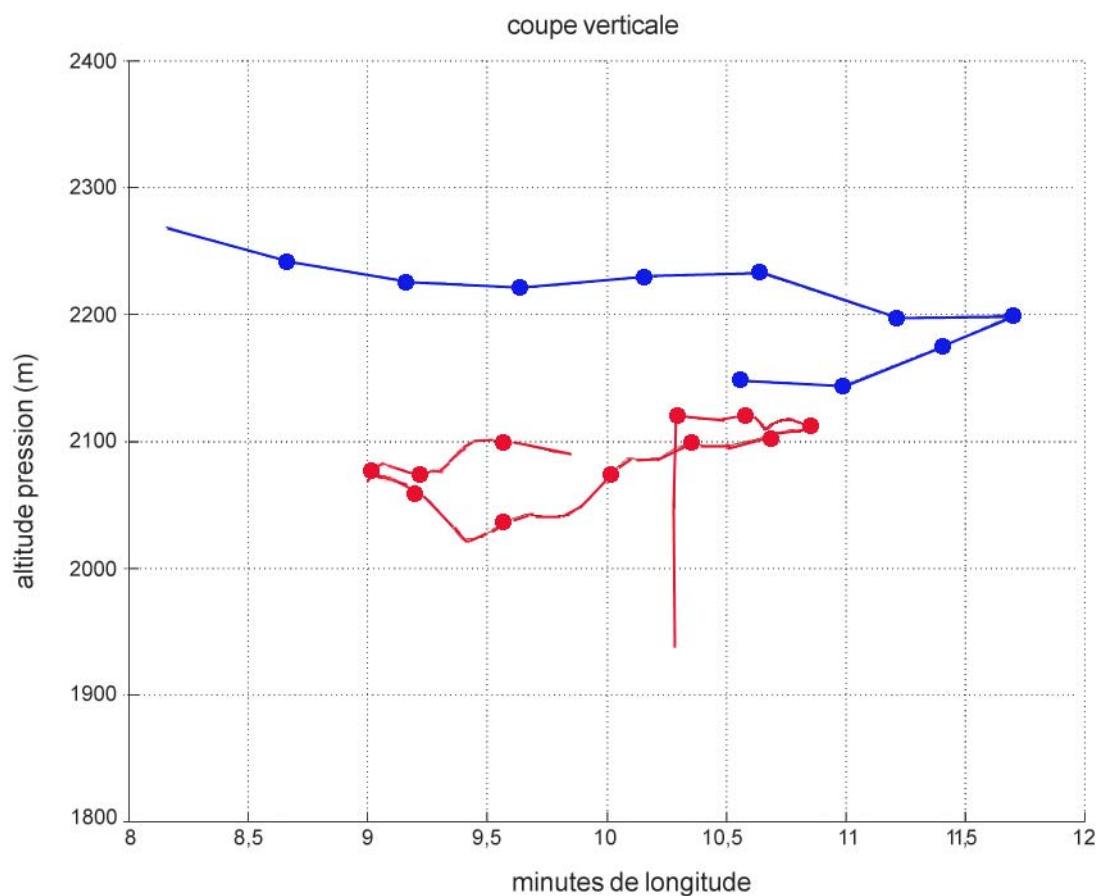
Reconstitution des trajectoires 2D et 3D des appareils

Les données récupérées ont permis de reconstituer les trajectoires 2D et 3D des deux planeurs avec leur position respective à intervalle de vingt secondes et de les replacer par rapport au relief (cf. Annexe 4).

Les trajectoires montrent que les deux appareils suivaient des routes convergentes sous un angle d'environ 40 degrés. Avant l'abordage, la vitesse de vol du LS 8 était de 92 km/h et celle du Ventus de 93 km/h. L'altitude du LS 8 est passée de 2 300 à 2 100 mètres pendant les trois minutes et demi qui précédent l'accident. Dans le même temps l'altitude du Ventus a fluctué entre 2 100 et 2 000 mètres.

Note : les positions relatives des deux planeurs apparaissant sur les graphes ne peuvent être exploitées que dans les limites de précision des données correspondantes. L'incertitude sur les coordonnées GPS est de l'ordre de 100 m, celle sur la mesure de l'altitude pression est d'environ 30 m.
