*Accident
survenu le 17 octobre 1998
à Montauban (82)
au Jodel D 119 T
immatriculé F-BIBH*

RAPPORT
f-bh981017

Evénement :	perte de puissance en montée initiale, perte de contrôle.
--------------------	---

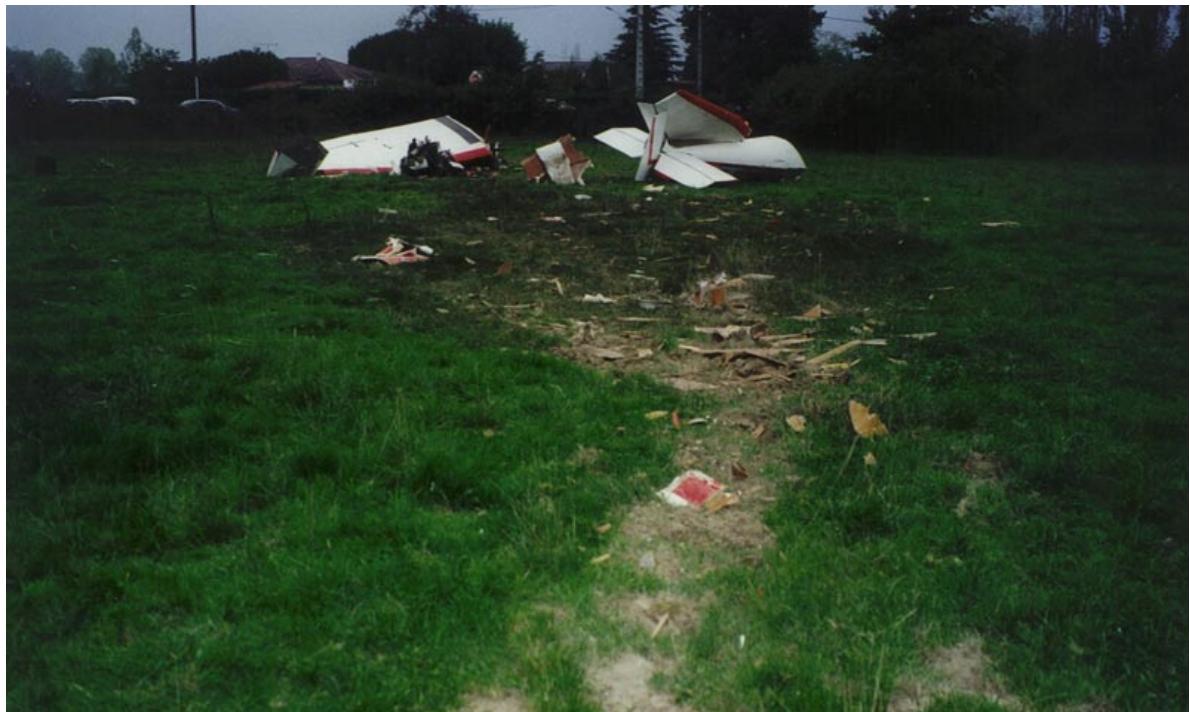
L'épave est située dans une prairie à environ 250 m à l'est du seuil de piste 32. Les traces au sol montrent que l'avion a glissé sur une vingtaine de mètres selon une trajectoire orientée vers le nord-ouest, avant de s'immobiliser. Les premières traces d'impact sont celles de l'hélice.

Vue de l'ensemble de l'épave depuis le premier point d'impact

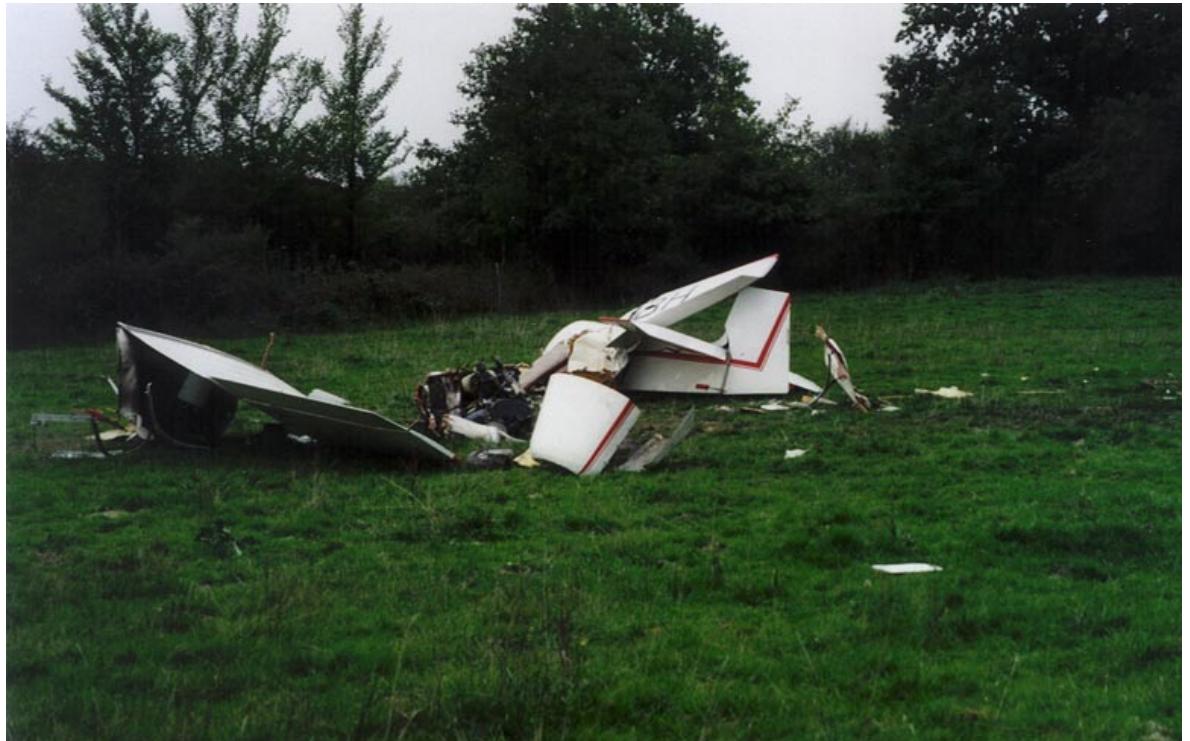
L'épave est disloquée. La partie avant du fuselage est totalement détruite. L'aile gauche, très endommagée, est restée solidaire du fuselage. L'aile droite et le bloc moteur reposent quelques mètres plus loin. L'aile droite, qui ne présente pas de dommages importants, s'est désolidarisée du fuselage au niveau de l'emplanture. Le moteur s'est immobilisé, renversé sur le dos, et son capot s'est désolidarisé. Les deux pales de l'hélice sont brisées. L'une à environ quarante-cinq centimètres de son axe de rotation, l'autre à partir du cône.

Aile droite / Roulette de nez / Capot moteur / Poutre de queue

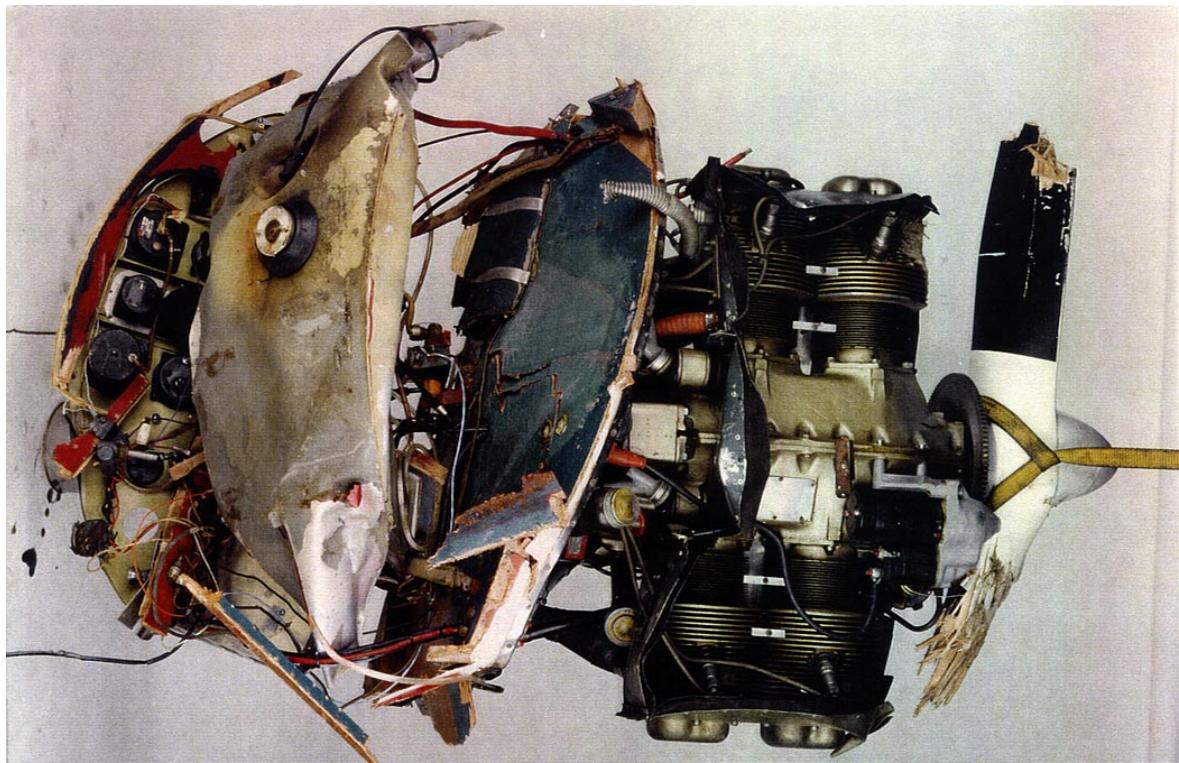
Ensemble vu de dessus

Aucune anomalie mécanique majeure n'a été identifiée sur les composants du moteur. Celui-ci, aux deux tiers de son potentiel d'après ses documents officiels, présente cependant une usure avancée des poussoirs hydrauliques et de l'arbre à cames.

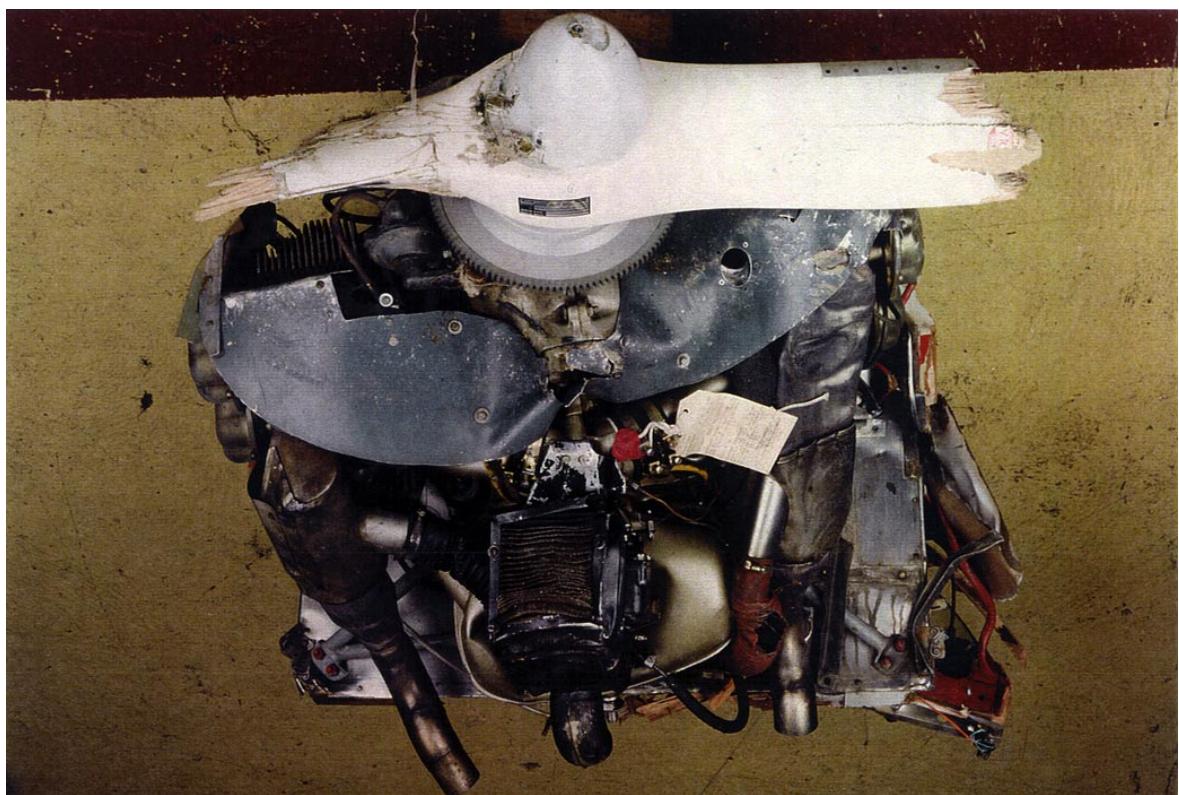
Ensemble vu de dessous

La magnéto gauche était hors d'état de fonctionner, à la suite de la rupture d'un secteur denté de son pignon de distribution. Cet endommagement n'est pas dû à l'impact, car la magnéto gauche a été, dans l'ensemble, préservée des chocs. L'origine de la rupture du pignon de distribution n'a pas pu être déterminée.

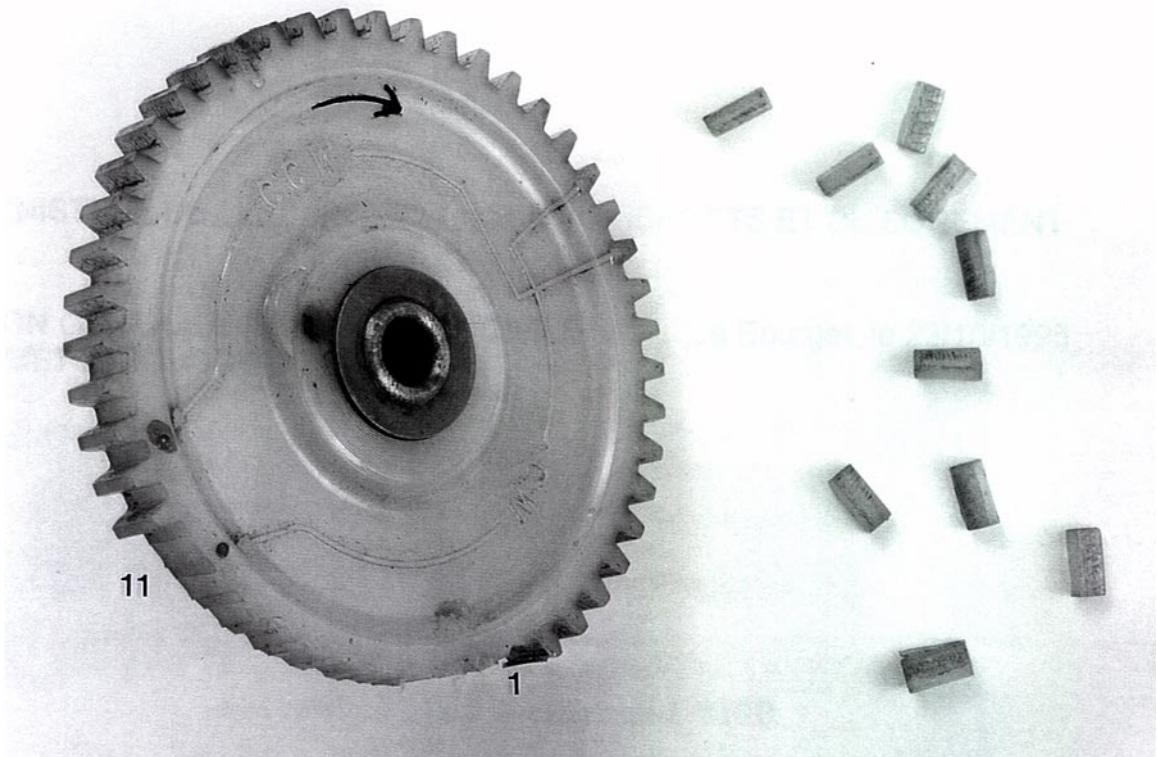
Vue d'ensemble du pignon avec les 10 dents récupérées

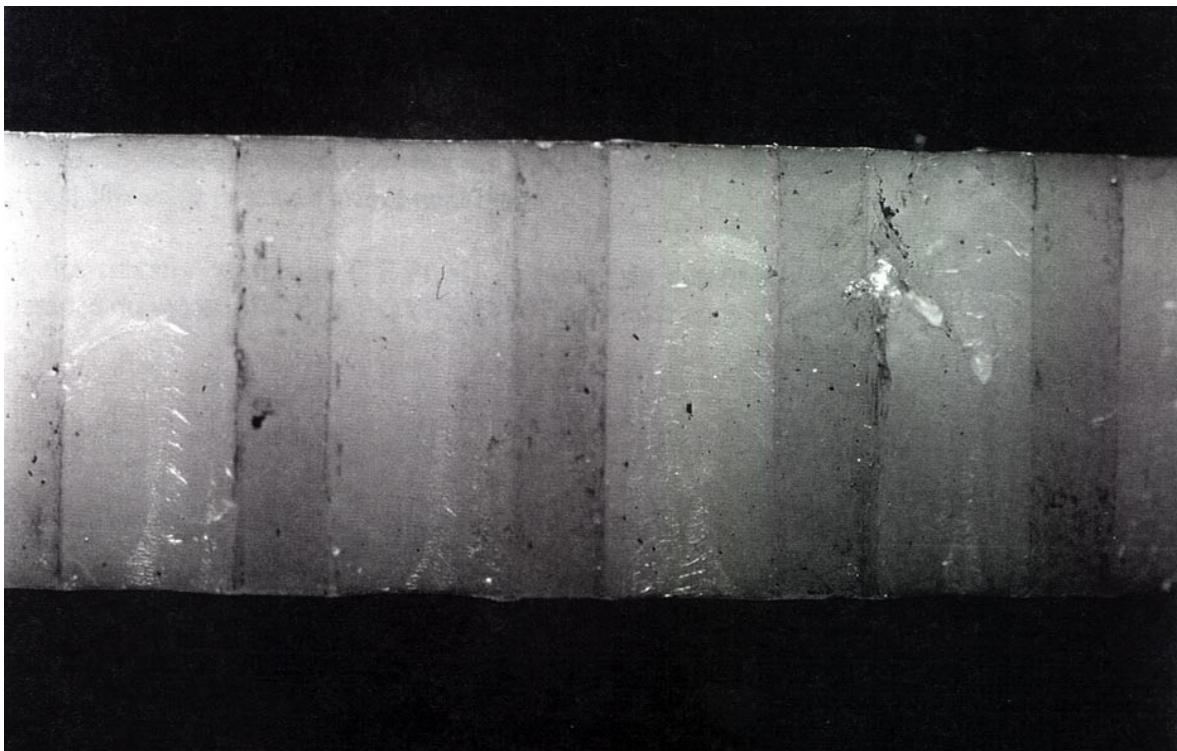
L'examen de l'hélice a montré que le moteur ne délivrait pas de puissance lors de l'impact. La défaillance d'une seule magnéto n'entraînant pas l'arrêt du moteur, il est possible que ce dernier provienne d'une action du pilote. La défaillance de la magnéto gauche explique la perte de puissance subie par le moteur lors de la montée initiale. On ne peut pas exclure une rupture d'une ou plusieurs dents du pignon, antérieure au vol, laquelle n'aurait pas mené à une perte de puissance décelable lors de l'essai des magnétos, la dégradation du pignon ayant pu s'accélérer lors du décollage.

Détail d'un secteur détruit
