*Accident  
survenu le 26 juin 1998  
à Roura (973)  
à l'hélicoptère AS 350 B2  
« Ecureuil »  
immatriculé F-GOLD  
exploité par Héli-Inter Guyane*

**RAPPORT**  
**f-Id980626**

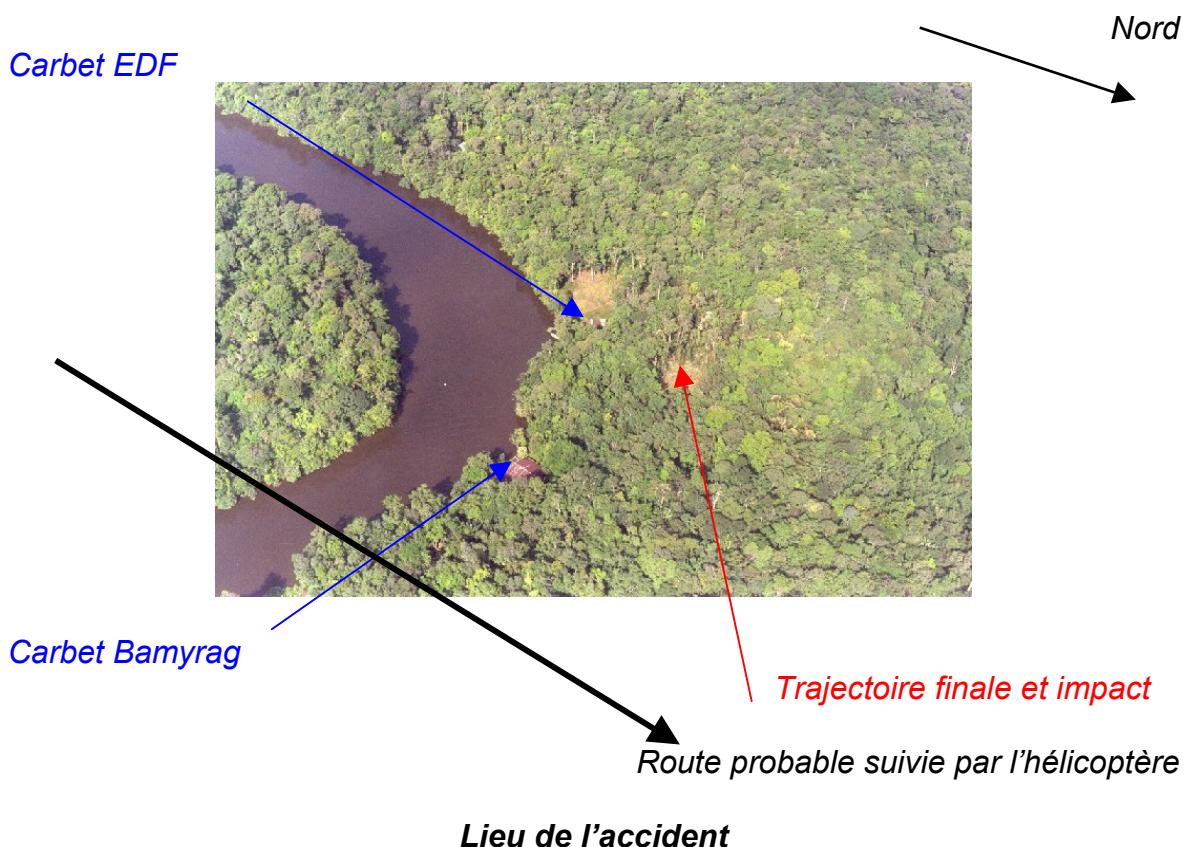
La découpe faite par l'hélicoptère dans les arbres est sensiblement orientée au 260° et selon un angle fort par rapport à l'horizontale. Elle montre que l'appareil a pénétré dans la forêt avec une trajectoire finale sous forte pente et en virage à droite.

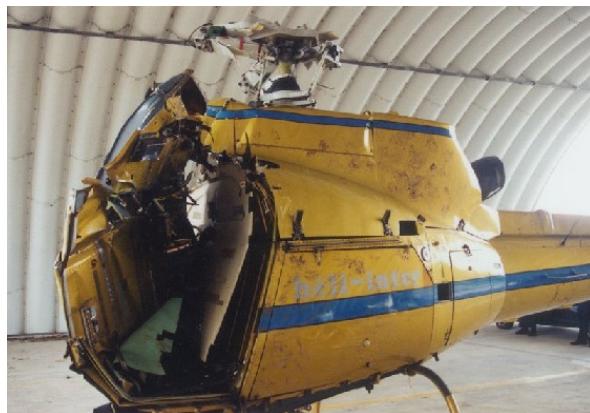
La barque, plancher de la cabine, est repliée contre la cloison arrière suivant un angle de 90°. Cette déformation témoigne d'un choc violent avec le sol sur la partie avant droite de l'appareil, côté pilote. L'habitacle a éclaté à l'impact.

*L'épave vue de côté gauche*

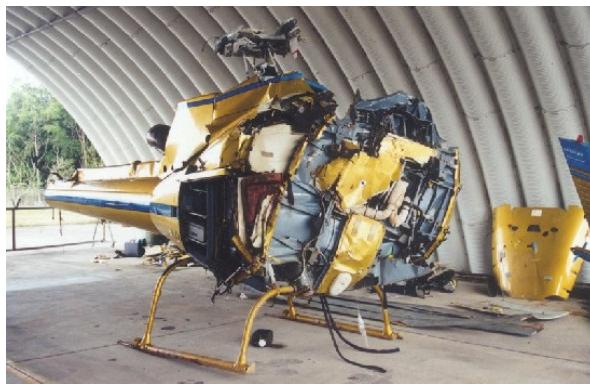
*L'épave vue de trois quarts avant droit*

La BTP est en place ainsi que le moyeu rotor principal (Starflex). Celui-ci présente des ruptures combinées en traînée et en flexion qui proviennent d'abord du choc avec la canopée (rupture en traînée) puis du contact final avec le sol (rupture en flexion). Les manchons sont éclatés.

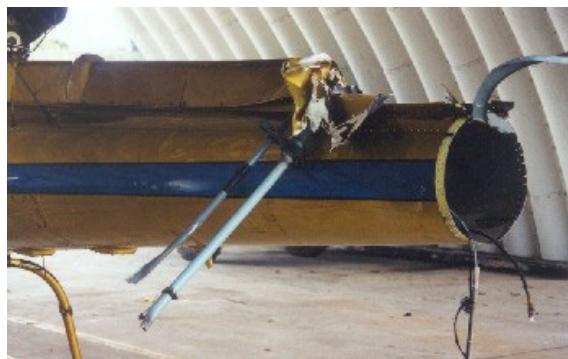
L'empennage arrière est séparé de la poutre de queue au niveau des plans fixes stabilisateurs. Les pales du rotor anti-couple sont rompues, l'une en flexion latérale, l'autre en flexion longitudinale. L'examen montre qu'elles avaient peu d'énergie au moment du choc avec les arbres.

L'arbre de transmission arrière est rompu en flambage et en torsion à l'aplomb de l'empennage arrière. Il est vrillé et coudé vers le côté gauche. La bielle de changement de pas des pales du rotor anti-couple est rompue et coudée parallèlement à la transmission arrière.

***Rupture à la jonction empennage – poutre de queue***

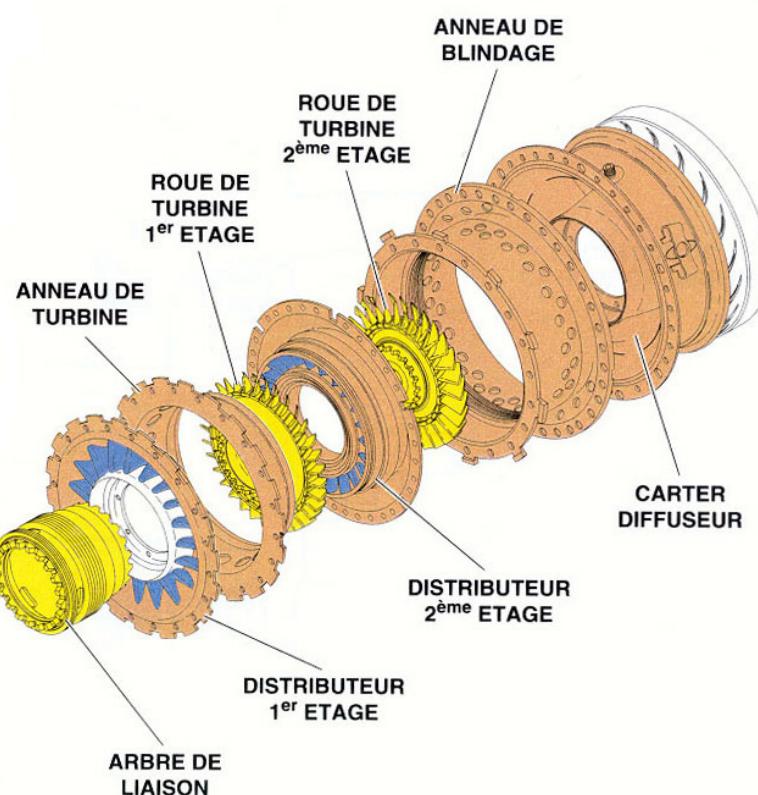
***Turbine haute pression***

Compte tenu des dégradations constatées lors de l'examen endoscopique réalisé sur le site (absence de deux pales sur le disque du deuxième étage de turbine), et confirmées lors de l'ouverture du moteur, seul le module 3, particulièrement son disque de deuxième étage de turbine a fait l'objet d'examens complémentaires.

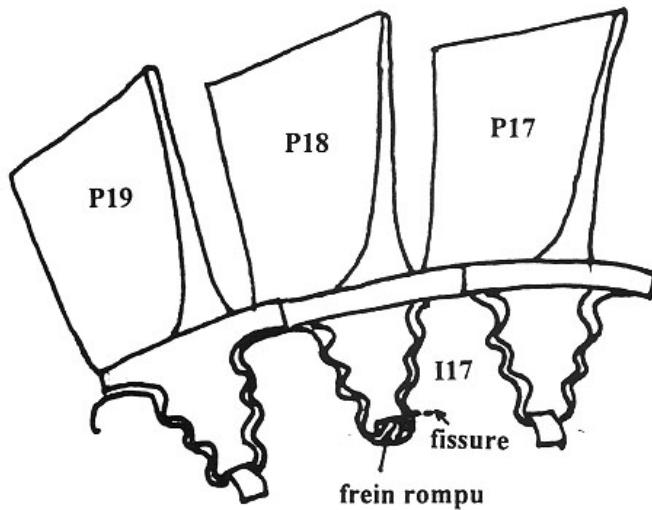
- il n'y a pas eu d'augmentation du diamètre du disque,
- sur la face avant du disque, on note la rupture du frein de la pale 18 au droit du pli avant. La cassure est oxydée et donc relativement ancienne,
- sur la face arrière du disque, on note un recul de 0,5 mm des pales 11, 12, 16, 18, 23 et 24,
- la rupture du frein de la pale 18 (croquis ci-dessous) s'est produite à environ un millimètre en arrière du pli avant. Le faciès est très oxydé.

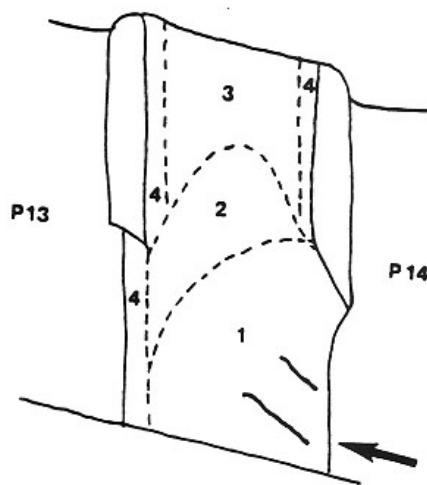
- la rupture de l'interpale 13 s'est produite sur deux plans différents, comme le montre le schéma ci-dessous,

- la zone 1 de coloration marron foncé, en forme de lunule occupant environ la moitié arrière de la cassure,
- la zone 2 intermédiaire, de couleur bleu - ocre,
- la zone 3 de coloration bleu turquoise, occupant environ le tiers de la cassure.

L'aspect de la zone 1 laisse présumer qu'il s'agit de la zone la plus ancienne sans toutefois que l'on puisse la dater. Sa forme en lunule montre qu'il s'agit d'une zone de fissuration progressive (fatigue puis fatigue-fluage et corrosion sous contrainte).

La combinaison de la température et des contraintes élevées a ensuite provoqué une zone d'amorce. A partir du moment où l'amorce était présente, le processus est allé en s'amplifiant et en s'accélérant. En fin de mécanisme, l'interpale s'est rompu, libérant les deux pales adjacentes.

Suite à cet événement et à six autres cas postérieurs analogues, la société Turboméca a émis le 19 novembre 1999 la lettre service « Information Alerte » n° 1920/99/ARRIEL/50 dans laquelle elle impose aux opérateurs et aux centres agréés des mesures conservatoires sur toute la flotte ARRIEL-1-D, à savoir :

- des vérifications visuelles portant sur l'état d'alignement des pales et sur les freins de pales des disques du module 3 lors de tout désassemblage du palier arrière,
- l'écoute de bruit du moteur après le dernier vol de la journée,
- un contrôle particulier sur l'ensemble disque et pales du deuxième étage

- lors de tout retour en centre de réparation,
- la limitation des pales du disque du deuxième étage de la turbine à dix mille cycles.
