MINISTERE DE L'EQUIPEMENT DES TRANSPORTS ET DU LOGEMENT - INSPECTION GENERALE DE L'AVIATION CIVILE ET DE LA METEOROLOGIE - FRANCE

*Accident
survenu le 26 octobre 1998
à Gourbeyre (971)
à l'avion Piper PA 28
immatriculé F-OGUR*

RAPPORT
f-ur981026

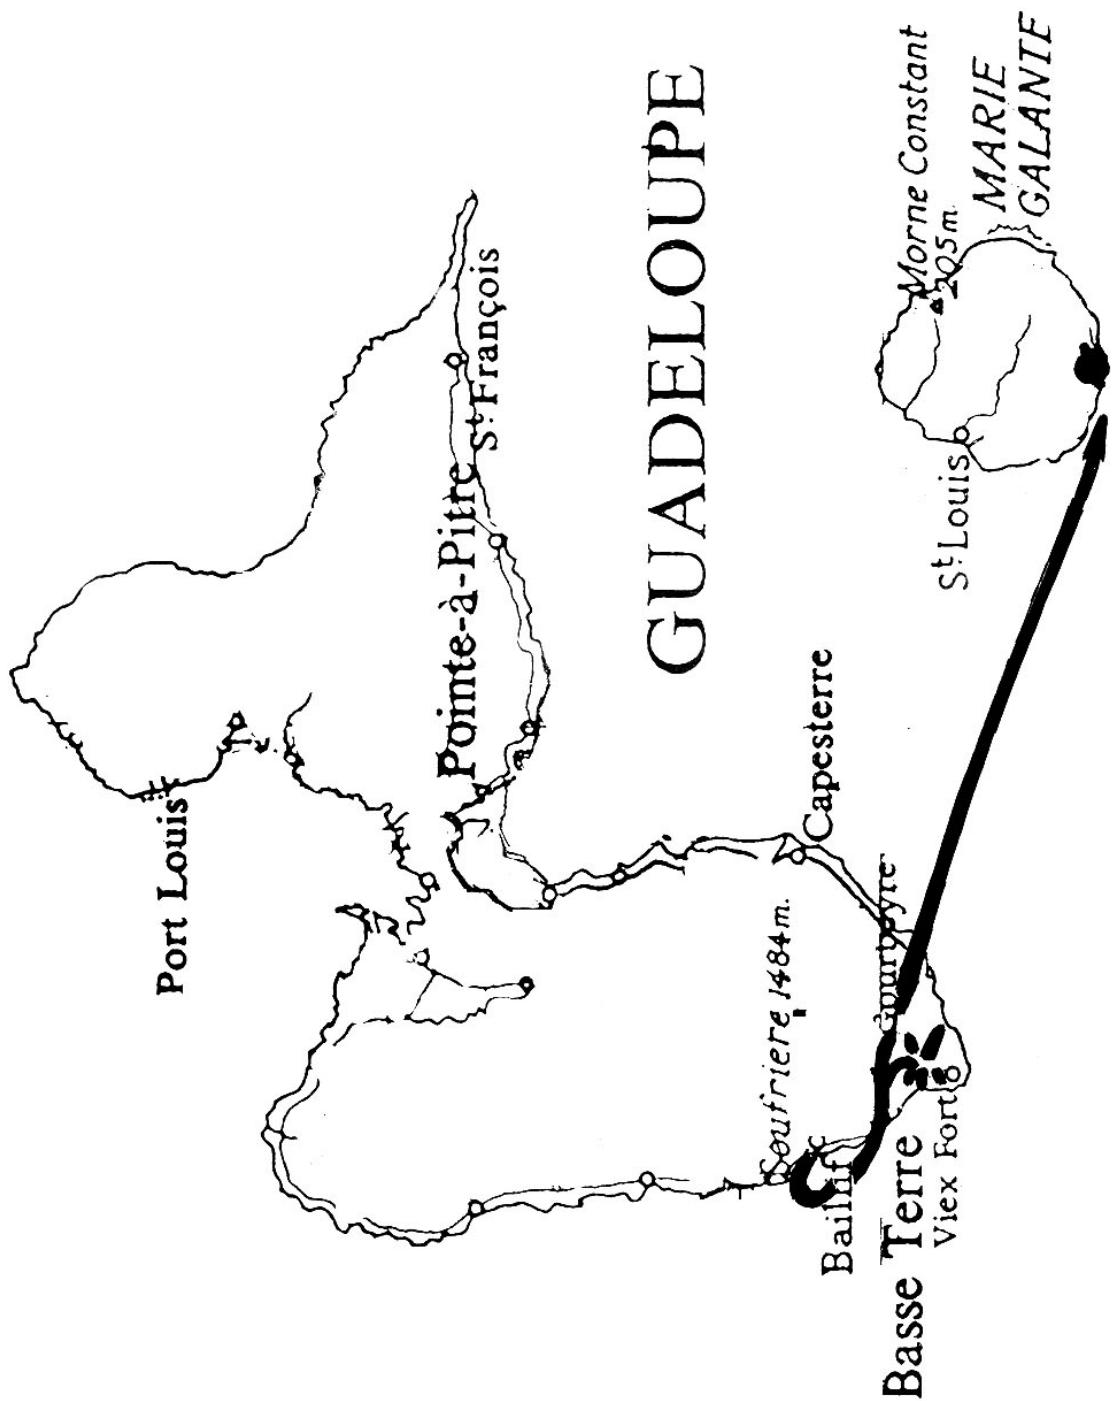
ANNEXE 3

Le pilote décolle de l'aérodrome de Basse Terre pour un vol à destination de Marie Galante (cf. annexe 3). Il prend une route directe via le col de Gourbeyre (altitude 329 m) puis, vraisemblablement en raison de mauvaises conditions météorologiques à cet endroit, altère sa trajectoire vers le sud comme pour rejoindre la côte en contournant le relief. L'avion heurte le versant des Monts Caraïbes à une altitude de cinq cent soixante mètres (cf. annexe 4).

Itinéraire envisagé

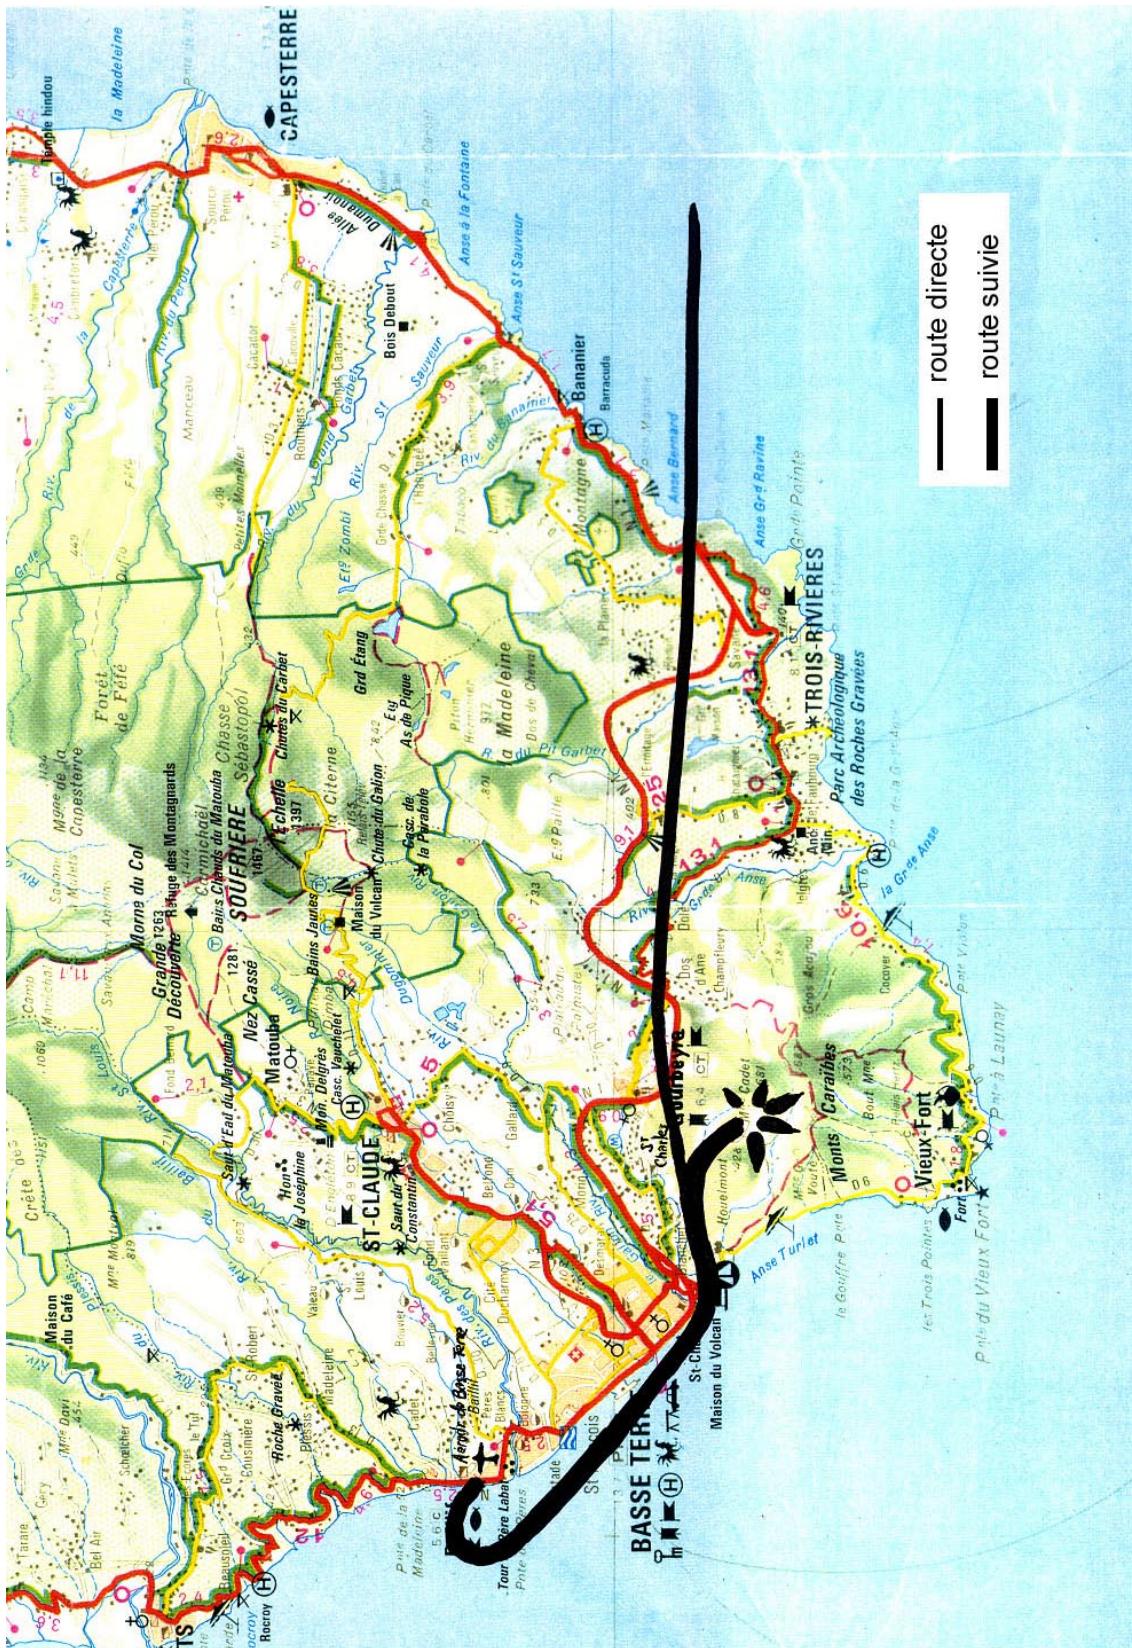
ANNEXE 4

Région de l'accident
