MINISTÈRE DE L'ÉQUIPEMENT DES TRANSPORTS, DU LOGGEMENT, DU TOURISME ET DE LA MER - BUREAU D'ENQUETES ET D'ANALYSES POUR LA SÉCURITÉ DE L'AVIATION CIVILE

*Accident
survenu le 20 novembre 1999
à Tulette (26)
au Robin DR 400-180 « Régent »
immatriculé F-GSBZ*

RAPPORT
f-bz991120

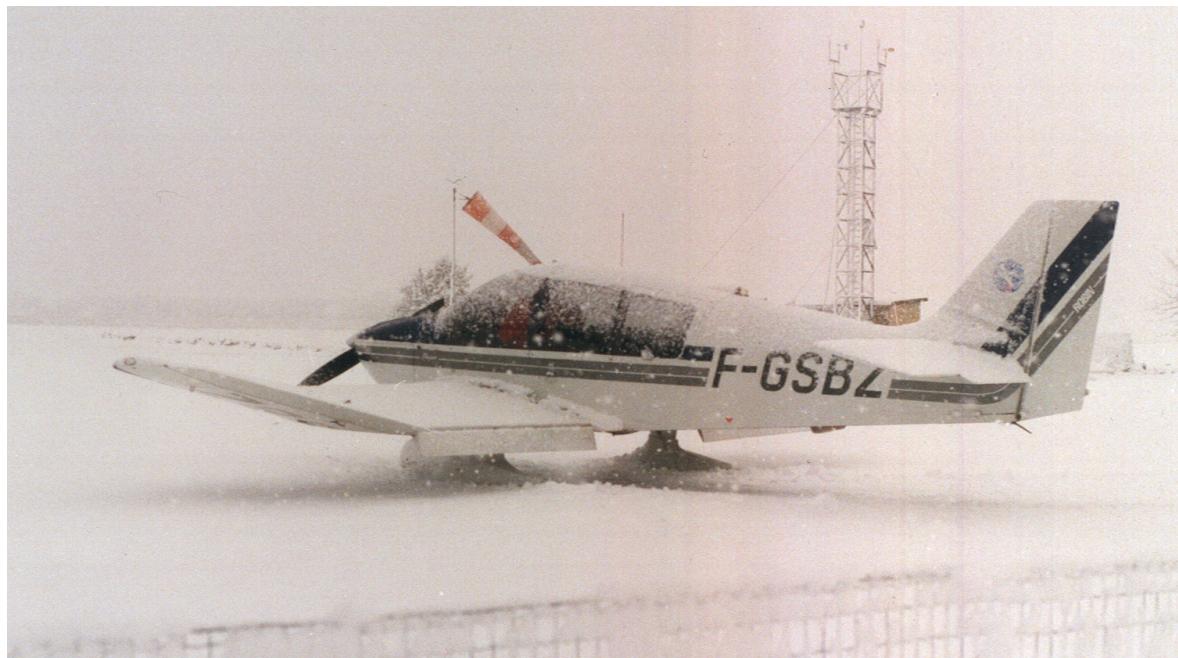
- Un second témoin, qui a vu l'avion se poser à Valréas peu avant 16 h 00, confirme que l'avion n'est resté sur le parc de stationnement que quinze à vingt minutes. Vers 16 h 15, alors qu'il neigeait, le témoin a pris une photographie qui montre l'avion recouvert de neige juste avant son départ (voir photographie en fin de rapport). Il a ajouté qu'il n'y avait aucune activité sur l'aérodrome à cause des intempéries.

Lors du stationnement de l'avion sous la neige pendant quinze à vingt minutes, les mises à l'air libre des réservoirs auraient pu être obstruées par de la neige puis par de la glace, le cas échéant, ce qui est plausible au vu de la photographie de l'avion peu avant le décollage. Après quelques minutes de vol, le circuit se serait désamorcé et le moteur se serait arrêté.

L'immobilisation de l'avion sous la neige pendant un quart d'heure sur l'aire de stationnement a vraisemblablement provoqué le givrage des mises à l'air libre des réservoirs produisant le désamorçage du circuit carburant une fois en vol.

**Photo du F-GSBZ prise vers 16 h 15 le 20 novembre 1999
sur l'aire de stationnement de Valréas
quelques minutes avant son départ pour Carpentras**
