*Accident  
survenu le 31 mai 1999  
en forêt guyanaise (973)  
à l'hélicoptère  
Eurocopter AS 350 B1  
immatriculé F-GJCM*

**RAPPORT**  
**f-cm990531**

<b>Événement :</b>	Atterrissage forcé en panne de carburant.
<b>Cause identifiée :</b>	Mauvaise gestion carburant.

**Aéronef :** Eurocopter AS 350 B1 (Écureuil).

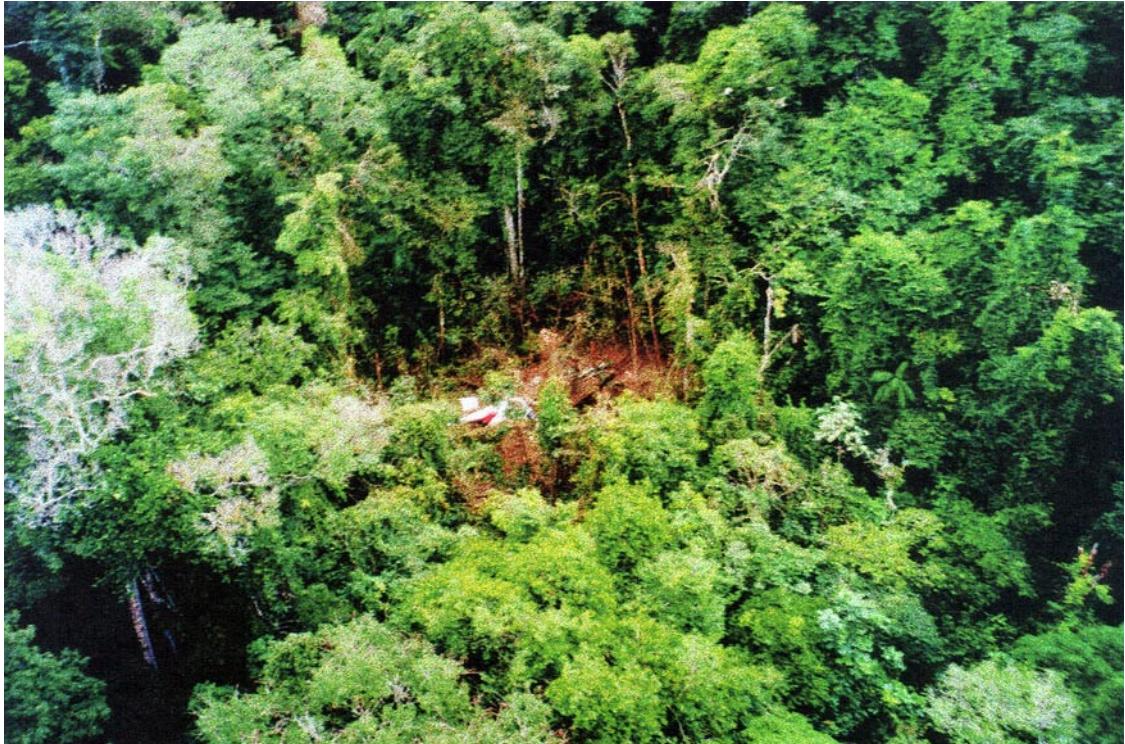
arbres couchés par l'autorotation

crique (ruisseau)
