*Accident
survenu le 7 septembre 1999
à Toussus le Noble (78)
au PA 23
immatriculé F-BOHS*

RAPPORT
f-hs990907

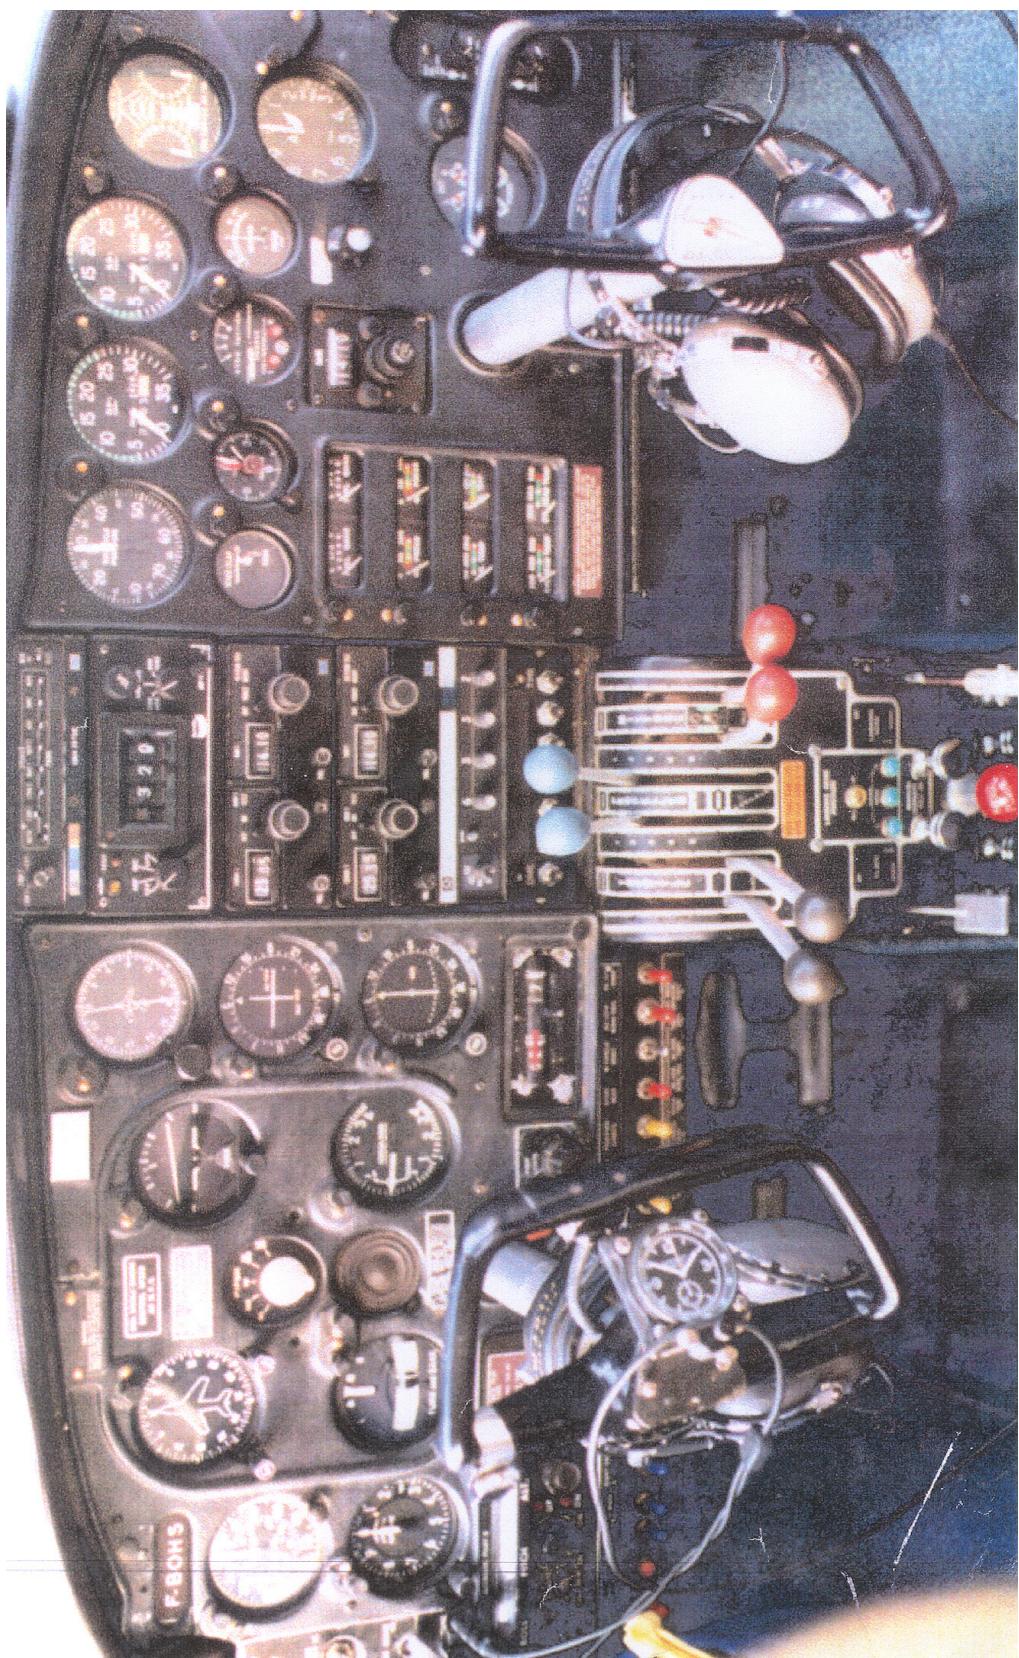
Tableau de bord du F-BOHS

Remarque : une photographie du tableau de bord du F-BOHS prise quelques mois avant l'accident figure en annexe 3.

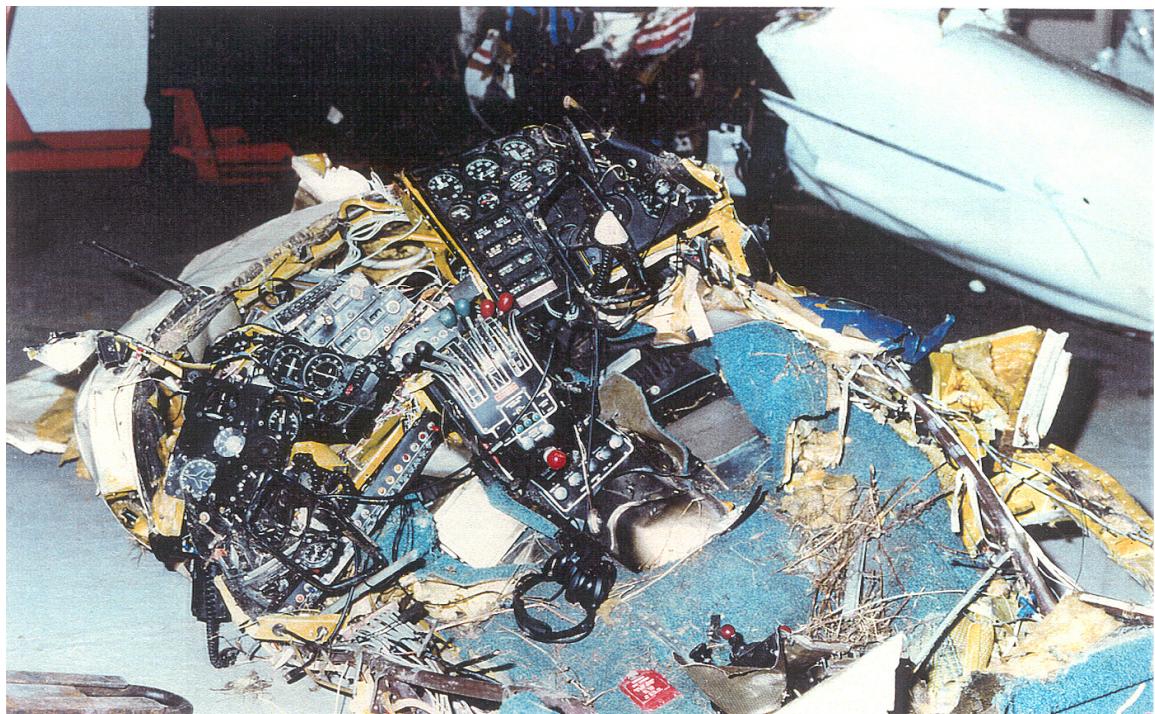
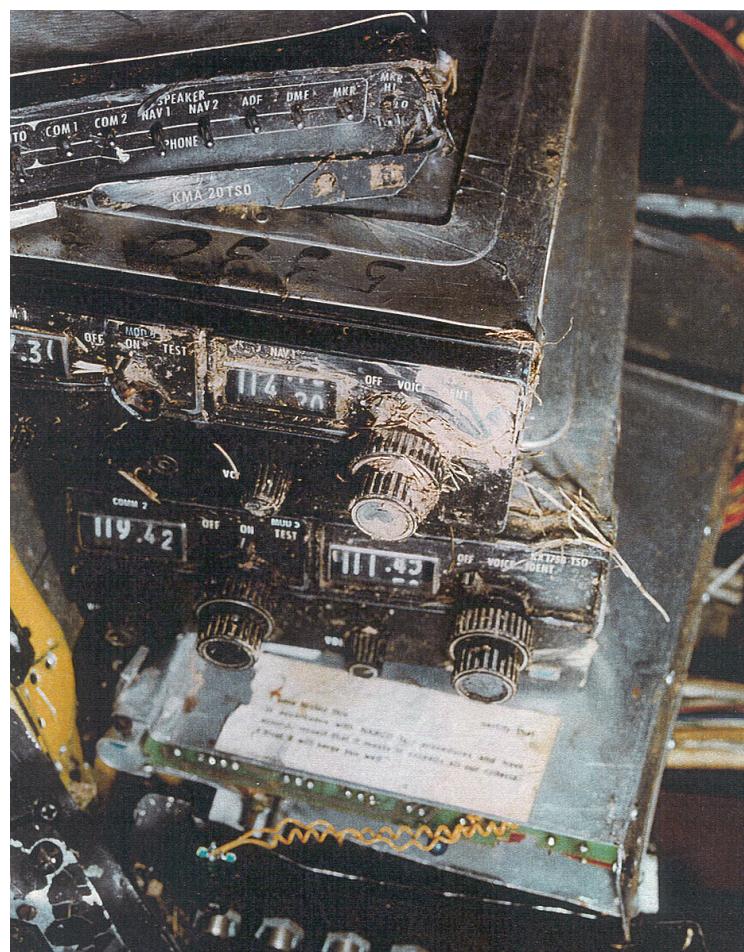
Photographies des ensembles COM et NAV après l'accident

Les deux boutons de commutation des ensembles de radiocommunication (COM 1 et COM 2) ont été retrouvés en position ON⁽¹⁾, et les fréquences affichées étaient 119.3 et 119.42, ce qui correspond aux fréquences de Toussus Tour et de Villacoublay.

Les deux boutons de commutation des ensembles de radionavigation ont été retrouvés en position OFF⁽²⁾. Les fréquences affichées étaient :

- 114.2 proche de 114.7 (RBT) sur l'ensemble NAV et 141 sur l'OBS correspondant,
- 111.45 proche de 111.6 (PON) sur l'ensemble NAV et 166 sur l'OBS correspondant.

Le bouton de commutation de l'ADF a été retrouvé en position BFO et la fréquence affichée était 415, ce qui ne correspond à aucune fréquence connue mais qui est proche de 315 (HOL).

Une photographie de ces équipements prise après l'accident figure en annexe 4.

De plus, les fréquences retrouvées après l'accident n'étaient pas celles nécessaires pour le vol, comme on l'a vu au paragraphe 1.12. On peut considérer que ces fréquences étaient celles affichées juste avant l'impact. En effet, l'hypothèse d'une modification de l'affichage des fréquences NAV ou ADF consécutive à l'accident est extrêmement peu probable, car cela n'a pas été le cas pour l'affichage des fréquences COM. On ne peut pas déterminer les raisons de l'inadéquation de ces fréquences NAV avec celles publiées. Il est possible que les occupants de l'avion aient cherché à commuter en vol les fréquences afin de tenter de capter un signal, sans succès puisque les VOR DME étaient sur OFF. Quant à l'ADF, il ne peut s'agir que d'une erreur d'affichage au sol (415 au lieu de 315) l'instrument étant en fonctionnement (commutateur position BFO).

- Les occupants de l'avion se sont retrouvés sans visibilité peu après le décollage.
- L'avion s'est écrasé quelques instants après le décollage.
- Les boutons de commutation des ensembles NAV 1 et 2 étaient en position OFF.

- L'affichage de la fréquence de l'ADF était incorrect.
- Les analyses post mortem effectuées sur les occupants de l'avion n'ont pas révélé d'anomalie.
- Les examens effectués sur l'épave n'ont pas révélé d'anomalies.
