*Accident  
survenu le 1<sup>er</sup> juillet 1999  
à Mondavezan (31)  
au TB 10  
immatriculé F-GGNL*

**R A P P O R T**  
**f-nl990701**

<b>Événement :</b>	perte de puissance moteur, atterrissage en campagne en environnement défavorable.
--------------------	---

**Aéronef :** avion SOCATA TB 10.

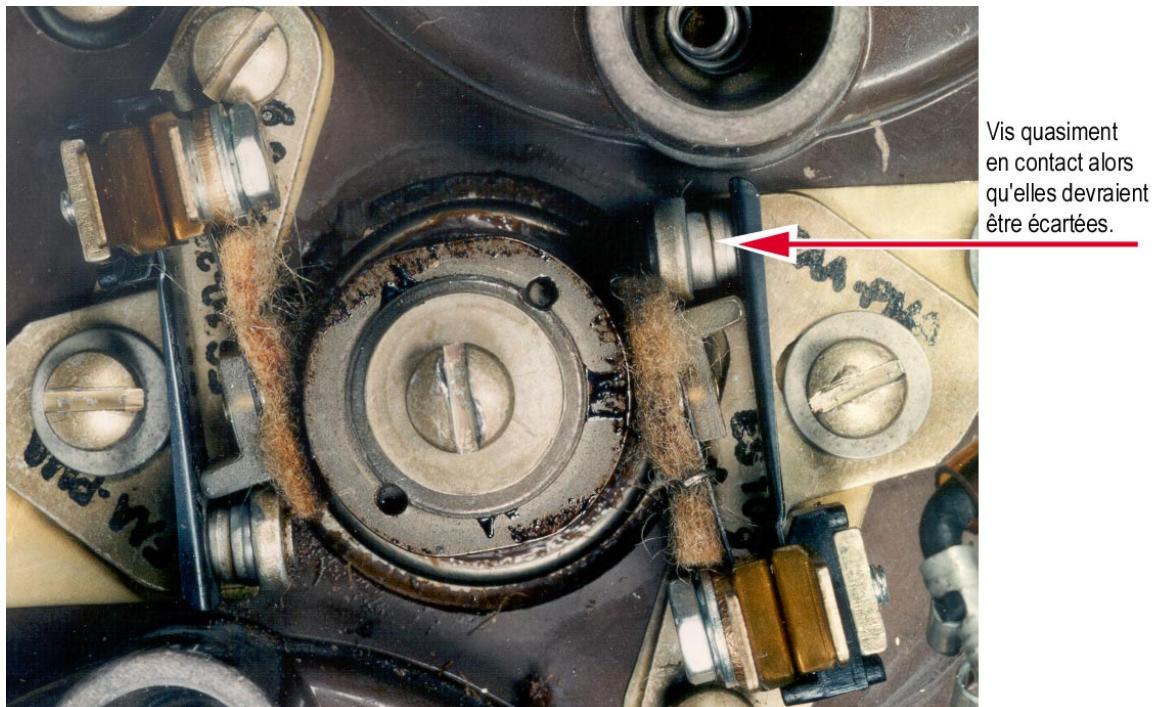
L'examen de la magnéto double Bendix D3000 a montré qu'elle ne délivre d'énergie à aucune des huit bougies. La came centrale ne provoque plus l'écartement des deux linguets sur lesquels sont fixées les vis platinées.

Position des vis platinées au moment de l'événement.

Les deux circuits primaires sont restés fermés. Les feutres et les galets en nylon des rupteurs portent des traces de brûlure.

Le couple de serrage des vis de fixation des rupteurs est inférieur à celui préconisé par le constructeur.

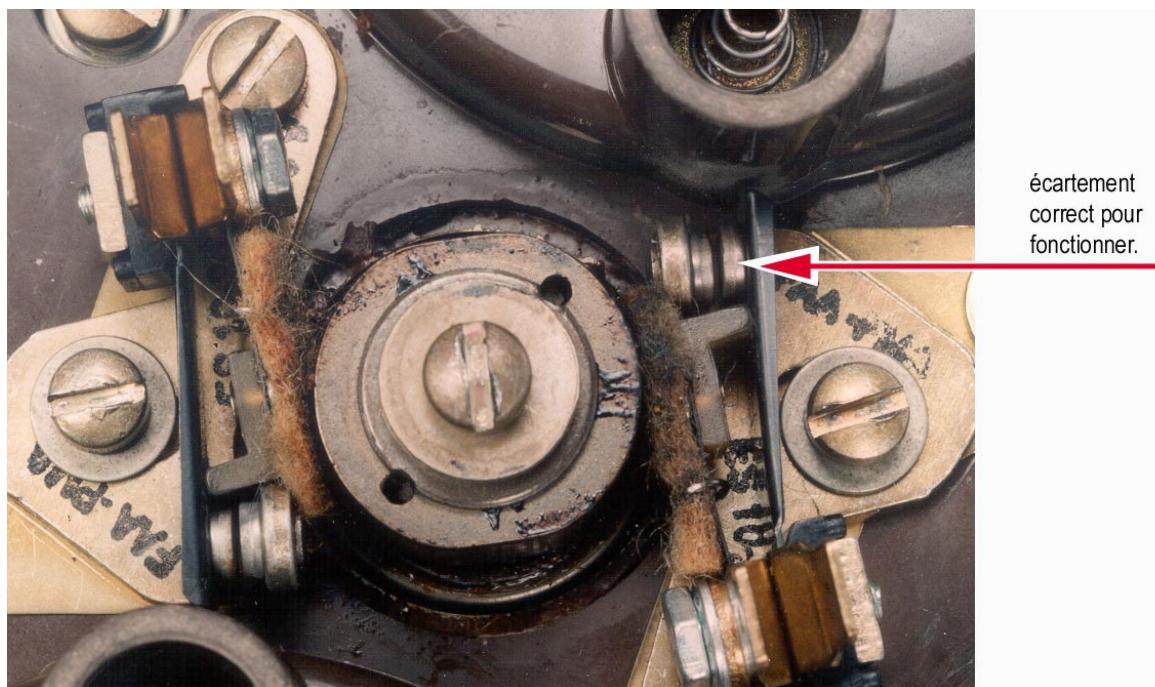
Position des vis platinées en fonctionnement normal

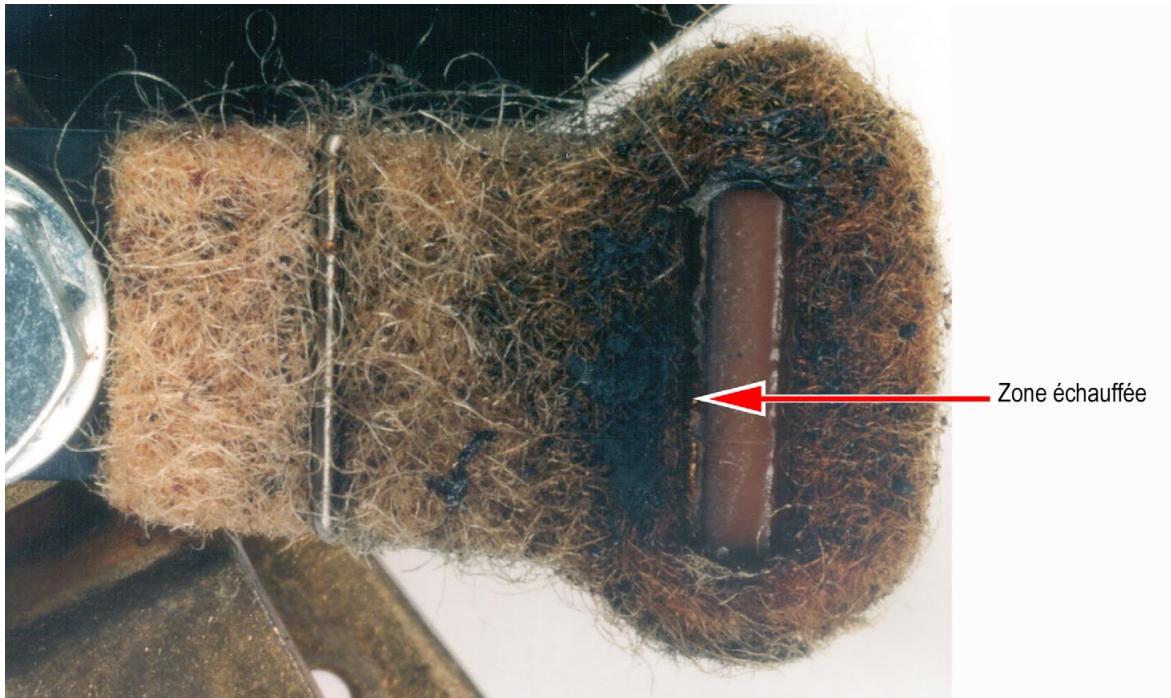
Galet de came fondu par conduction thermique.

Les dimensions des galets qui agissent sur l'écartement des vis platinées sont inférieures de trois dixièmes de millimètre à celles des galets d'un rupteur neuf.

L'expérience en service de ce type de magnétos fait apparaître des dommages survenus du fait de discontinuités électriques. En effet, lorsque la continuité électrique n'est plus assurée, l'arc provoqué par les vis platinées entraîne un échauffement qui est transmis par conduction au galet de came en nylon. Ce galet peut fondre, entraînant une réduction de l'espace entre les vis platinées. Lorsque cet écartement devient trop faible, l'étincelle n'est plus possible et l'allumage ne se fait plus.

L'aspect des pièces endommagées retrouvées sur le F-GGNL est symptomatique de ce dysfonctionnement.

- que la FAA et la DGAC reconisquent leur décision de ne pas rendre obligatoires les dispositions du bulletin de service n° 651 émis le 17 mars 1995 par Teledyne Continental.**
