**ACCIDENT*****survenu à l'avion immatriculé F-BFUB***

<b>Evénement :</b>	arrêt moteur en évolution voltige.
<b>Cause probable :</b>	utilisation de l'aéronef entraînant un défaut d'alimentation carburant.

**Conséquences et dommages :** aéronef légèrement endommagé.**Aéronef :** avion Stampe SV 4C, moteur Renault 4-P03, carburateur 60 IGSA.**Date et heure :** dimanche 27 juin 1999 à 17 h 20.**Exploitant :** privé.**Lieu :** Champenoux (54).**Nature du vol :** voltige.**Personnes à bord :** pilote + 1.**Titres et expérience :** pilote, 45 ans, TT de 1992, 392 heures de vol dont 1 h 40 dans les 3 mois précédent et aucune sur le type, autorisation voltige planeur.**Conditions météorologiques :** AD Nancy Essey à 17 h 00 : vent 190° / 08 kt, visibilité 30 km, FEW à 2600 pieds, SCT à 10000 pieds, température 22 °C.**Circonstances**

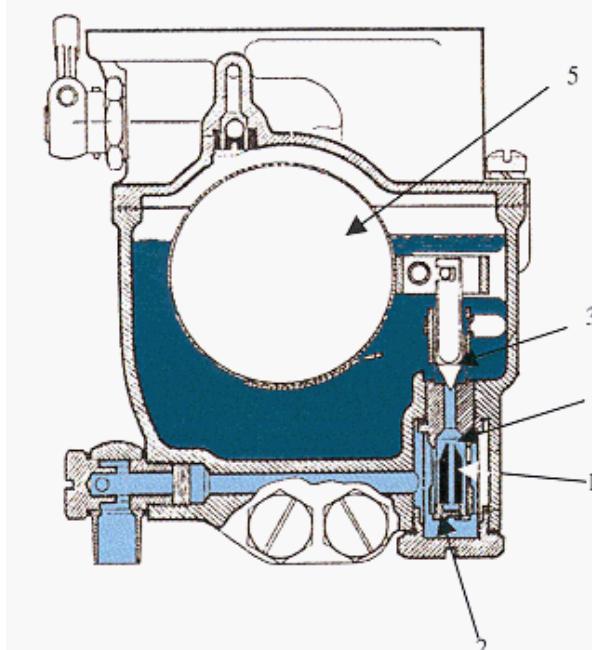
*figure 1 : carburateur en vol normal inversé*

Le moteur de cet appareil est équipé d'un carburateur permettant le vol inversé. La notice technique du moteur indique : "En position normale, (fig 1) le clapet mobile (1) repose sur le bouchon (2) et il n'intervient pas dans le circuit d'alimentation d'essence qui s'effectue de la façon habituelle par le siège d'arrivée d'essence contrôlée par le pointeau (3)."

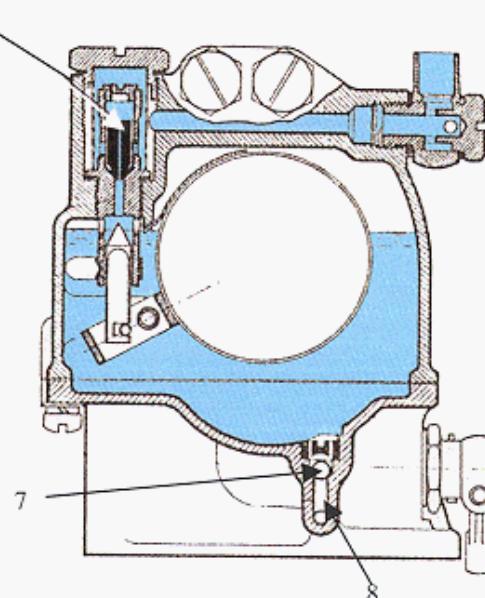
*figure 2 : carburateur en vol*

Au contraire, lorsque l'avion passe en vol inversé (fig 2), le clapet mobile (1) par son propre poids vient obturer le siège (4) tandis que le pointeau (3) sollicité par le flotteur (5) dégage complètement l'orifice qu'il contrôlait précédemment. Le débit est alors défini par diamètre du trou central (6) du mobile et la pression de la pompe d'alimentation ( $220 \text{ g/cm}^2$ ). Le diamètre de l'orifice a été déterminé pour que le fonctionnement du moteur soit correct au régime de plein gaz. Il s'en suit que l'automaticité de l'appareil n'est plus assurée et que pour les régimes inférieurs au plein gaz le mélange s'enrichit.

On remarquera que dans la position inversée, la bille (7) obture le canal (8) de mise à l'air de cuve, ce qui évite l'écoulement du carburant vers la prise d'air. Il faut noter également que le dispositif décrit a un but limité : **assurer un vol sur le dos correct, pour de faibles variations de régime en partant du plein gaz, le passage en position inversée étant obtenu par une manœuvre rapide. Il ne peut en aucun cas permettre le vol en tranche, ni le tonneau lent**".
