ACCIDENT
survenu à l'ULM identifié 86-KH

Événement :	arrêt moteur en montée après décollage, collision avec le sol.
Causes probables :	pollution carburant par de l'eau, montage du réservoir inadéquat, stockage de l'aéronef pendant une longue durée dans un endroit inapproprié.

Conséquences et dommages :	pilote et passagers décédés, aéronef détruit.
Aéronef :	ULM Synairgie Skyranger, multi-axes.
Date et heure :	dimanche 23 janvier 2000 à 17 h 30.
Exploitant :	club.
Lieu :	AD Châtellerault Targé (86).
Nature du vol :	local.
Personnes à bord :	pilote + 1.
Titres et expérience :	pilote, 52 ans, UL multi-axes de 1991, expérience aéronautique non retrouvée, autorisation d'emport de passager de 1991. passager, 78 ans, TT de 1958 non valide, UL de 1986, instructeur du club.
Conditions météorologiques :	vent 320° à 340° / 05 à 08 kt, BKN à 1500 pieds, visibilité supérieure à 10 km, température 04 °C, QNH 1022 hPa.

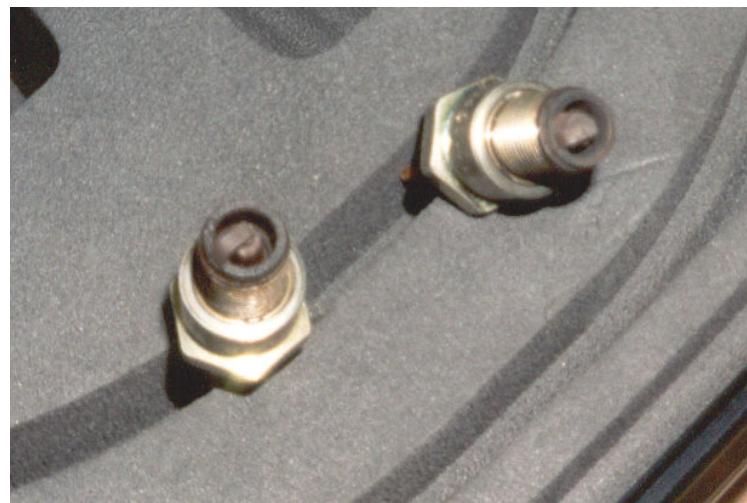
photo n°1

L'examen du moteur permet de constater qu'une des deux bougies du cylindre arrière s'est cassée lors de l'impact. Après dépose, l'examen des bougies montre qu'elles ont peu de temps de fonctionnement et qu'elles présentent un aspect normal (photo n° 1). Les deux carburateurs sont désolidarisés du moteur et sont restés liés par leur câbles de commande.

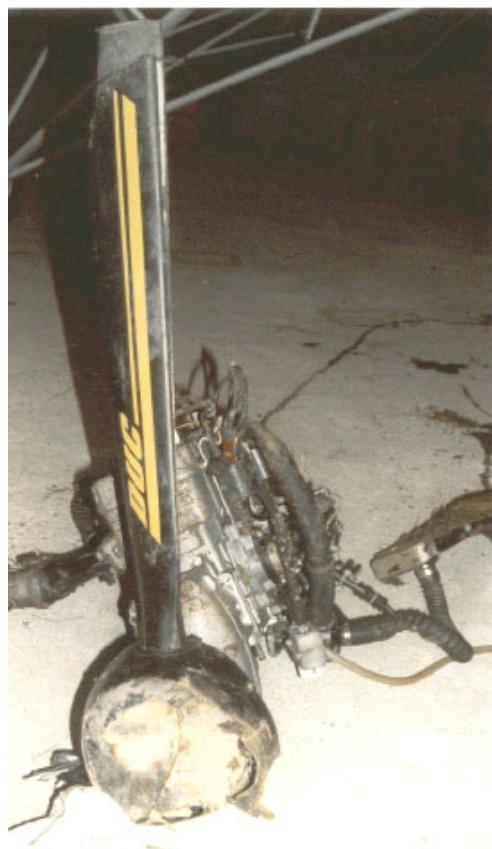
photo n° 2

L'examen de l'hélice et son cône confirme que le moteur ne délivrait pas de puissance au moment de la collision avec le sol. (photo n° 2).

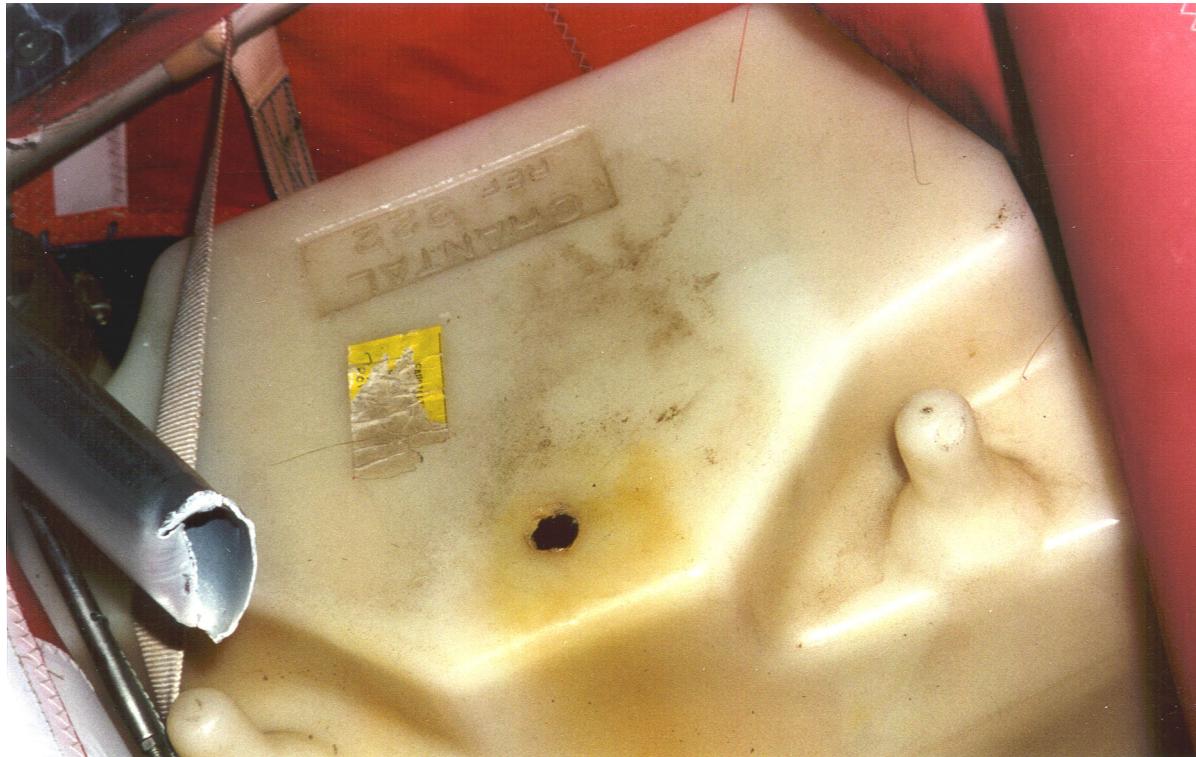
photo n°3

- la mise à l'air libre du réservoir consiste en un orifice de grand diamètre (16 mm environ) situé sur le dessus du réservoir (photo n° 3). Le dispositif de mis à l'air libre empêchant l'infiltration d'eau dans le réservoir n'avait pas été remis en place lors d'une opération de maintenance avant le vol.

L'ensemble des observations montre que l'accident a eu pour origine un arrêt moteur consécutif à une présence importante d'eau dans le réservoir de carburant. Cette eau peut-être liée au stockage de l'ULM sous une zone non étanche du toit du hangar. L'eau a pu s'infiltrer via le support du bouchon de carburant percé de deux trous. Ces orifices étaient destinés à évacuer l'eau stagnante qui pouvait s'introduire dans le réservoir. Cependant l'eau évacuée par ce système s'infiltrait dans le réservoir par mise à l'air libre car son dispositif empêchant l'eau de pénétrer dans le réservoir n'avait pas été remis en place.

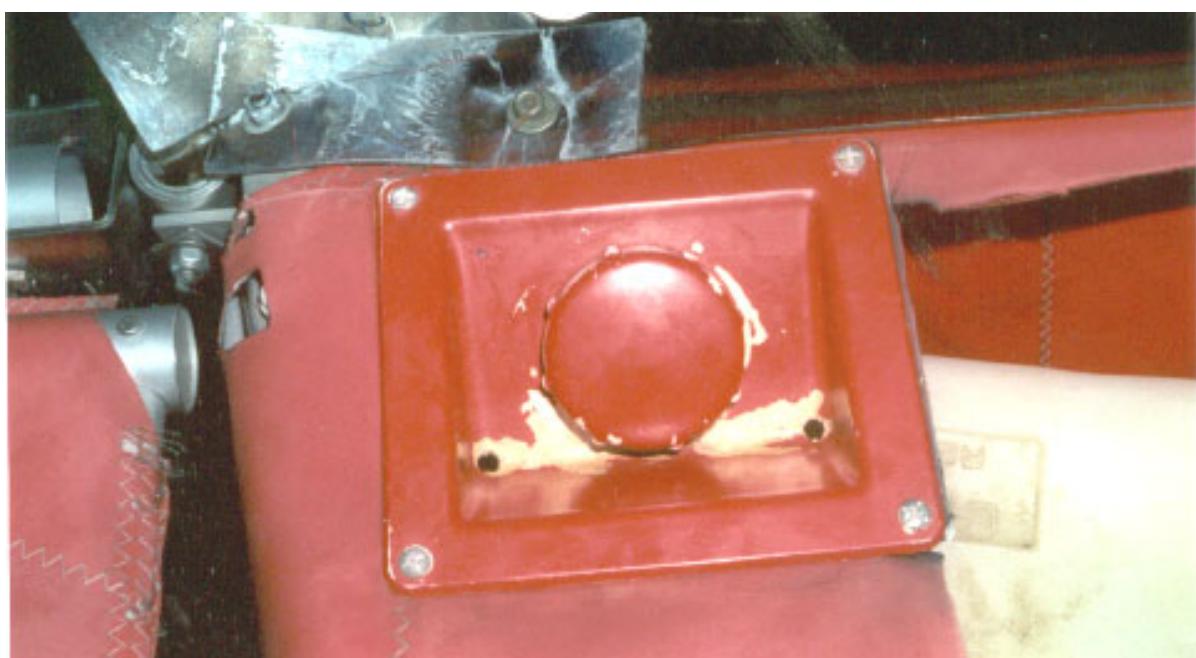
photo n°4

- le support du bouchon carburant a été percé de deux trous afin d'évacuer l'eau stagnante qui pouvait s'introduire dans le réservoir lors de l'ouverture du bouchon pour le remplissage (photo n° 4).
