*Accident
survenu le 3 janvier 2000
à Abreschviller (57)
à l'avion Piper PA 28-161 "Cadet"
immatriculé F-GKBR*

RAPPORT
f-br000103

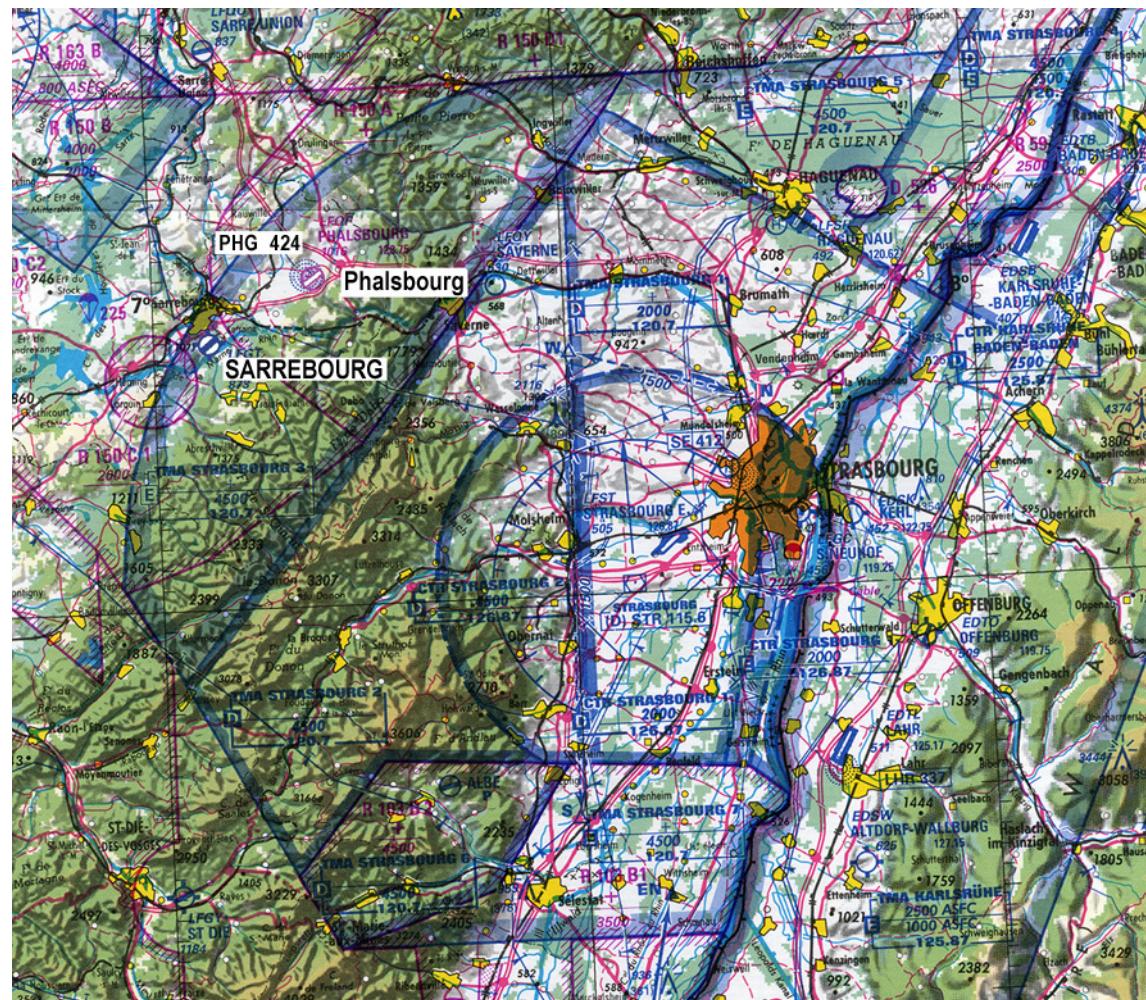
Carte du secteur de l'accident

Le site de l'accident se situe en milieu forestier sur le versant nord-ouest des Vosges à 760 m d'altitude (2 493 pieds) environ, à six kilomètres au nord du Donon (1 009 m) et à 19 km au sud-est de l'aérodrome de Sarrebourg-Buhl (annexe 1). Ce secteur est planté de sapins d'une vingtaine de mètres de haut. La région était enneigée et le paysage fortement modifié par le passage récent de la tempête du 26 décembre 1999.

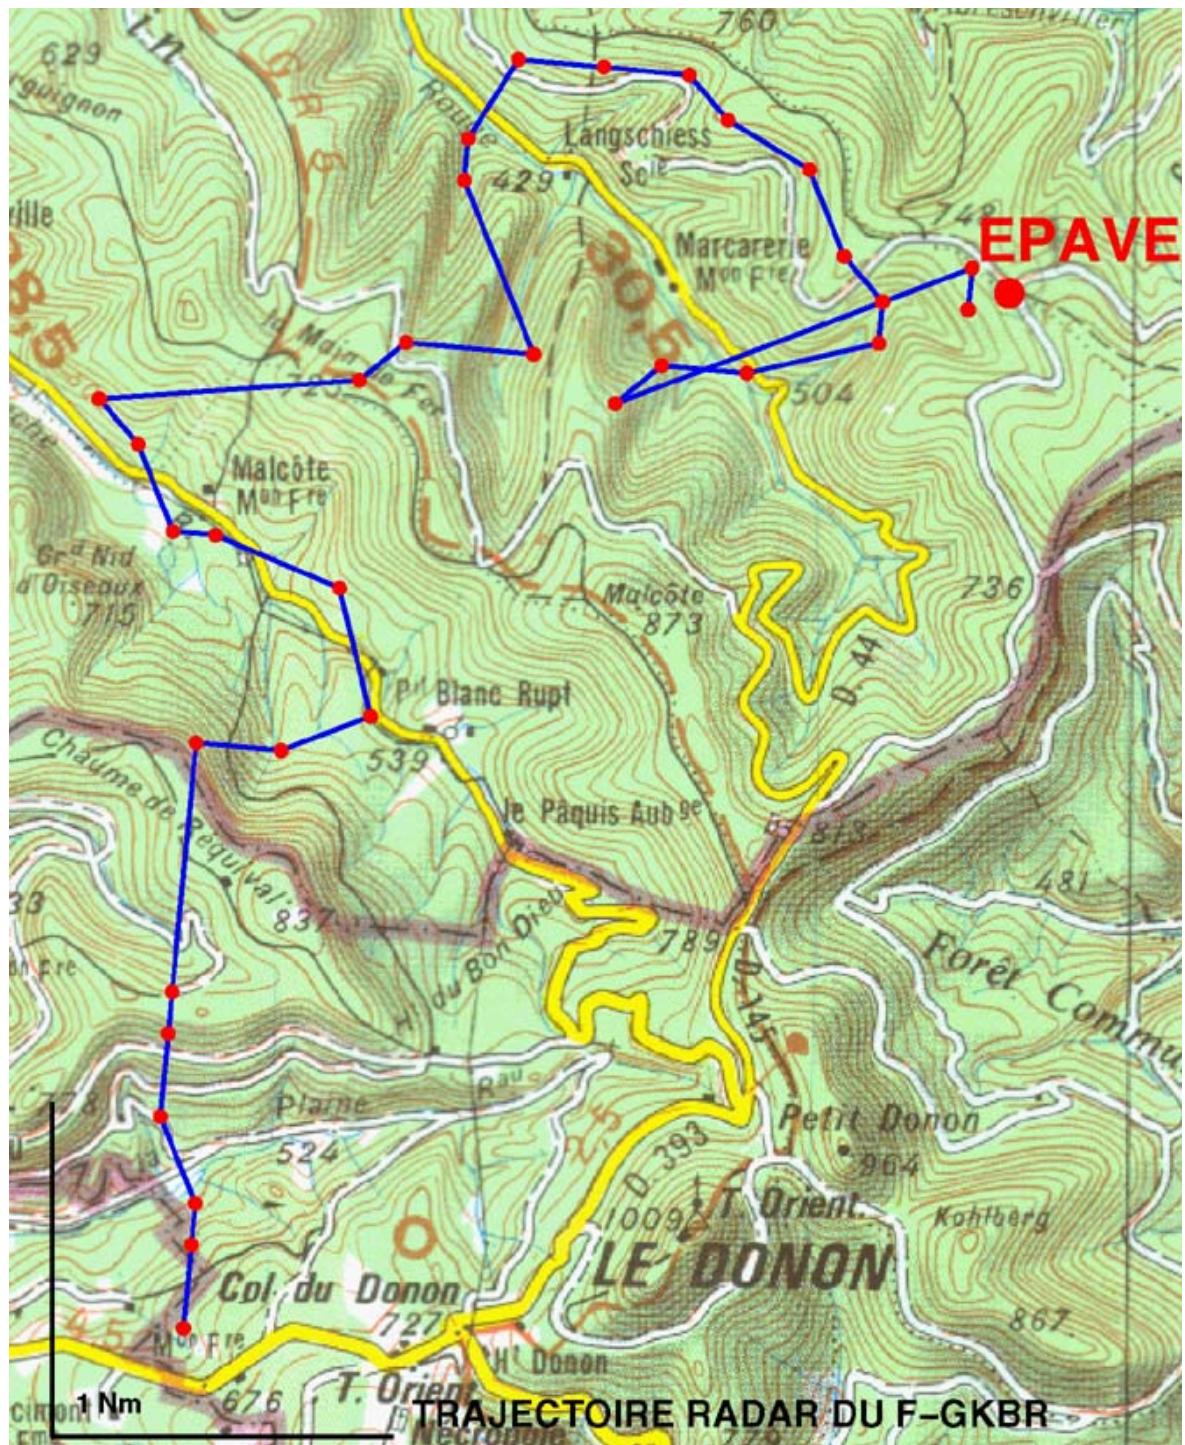
Trajectoire radar de l'appareil

Des données de la trajectoire radar de l'appareil ont pu être recueillies auprès de l'aérodrome de Strasbourg et du Centre de Détection et de Contrôle militaire de Drachenbronn (annexe 2). Ces données issues du radar secondaire correspondent à la dernière partie du vol. On y constate des changements brusque de cap.
