**ACCIDENT****survenu aux avions immatriculés F-GMIF et F-BTXS**

**Accident du Cessna 207 F-GMIF et du Robin DR 300 F-BTXS le 30 avril 2000****Positions présumées des deux avions**

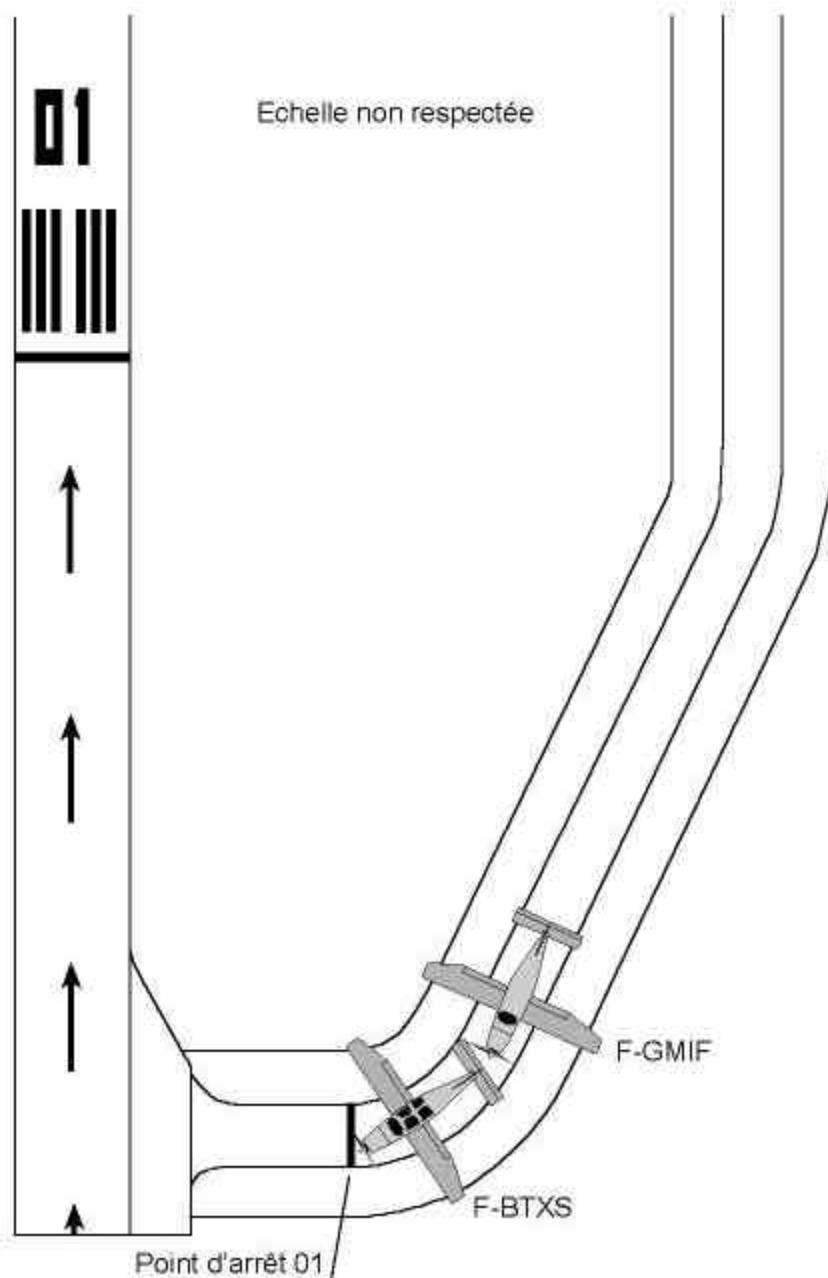
Avec sept parachutistes à bord de l'aéronef, le pilote roule pour décoller sur la piste 01. Il explique que, malgré le port de lunettes de soleil, il est ébloui par le soleil en arrivant dans le virage à droite précédent le point d'attente 01. Il ne peut distinguer un DR 300 qu'il avait vu rouler vers la piste 01 quelques minutes auparavant. N'ayant pas entendu le contrôleur autoriser le DR 300 à s'aligner il doute de la position de ce dernier et freine. L'hélice du Cessna 207 heurte alors la gouverne de direction du DR 300 en attente au point d'arrêt.

La position "à cabrer" due au centrage et à la masse des personnes transportées à bord du Cessna 207 et les dimensions du capot moteur altèrent de façon importante la visibilité à l'avant proche de l'appareil et obligent le pilote à regarder sur les côtés du capot moteur pour assurer le roulage.
