*Accident  
survenu le 20 janvier 2000  
sur l'aérodrome  
de Périgueux (24)  
au Jodel D18  
immatriculé F-PCMH*

**RAPPORT**  
**f-mh000120**

<b>Evénement :</b>	décrochage en montée initiale.
<b>Cause identifiée :</b>	exécution non contrôlée à faible hauteur d'un virage à forte inclinaison.

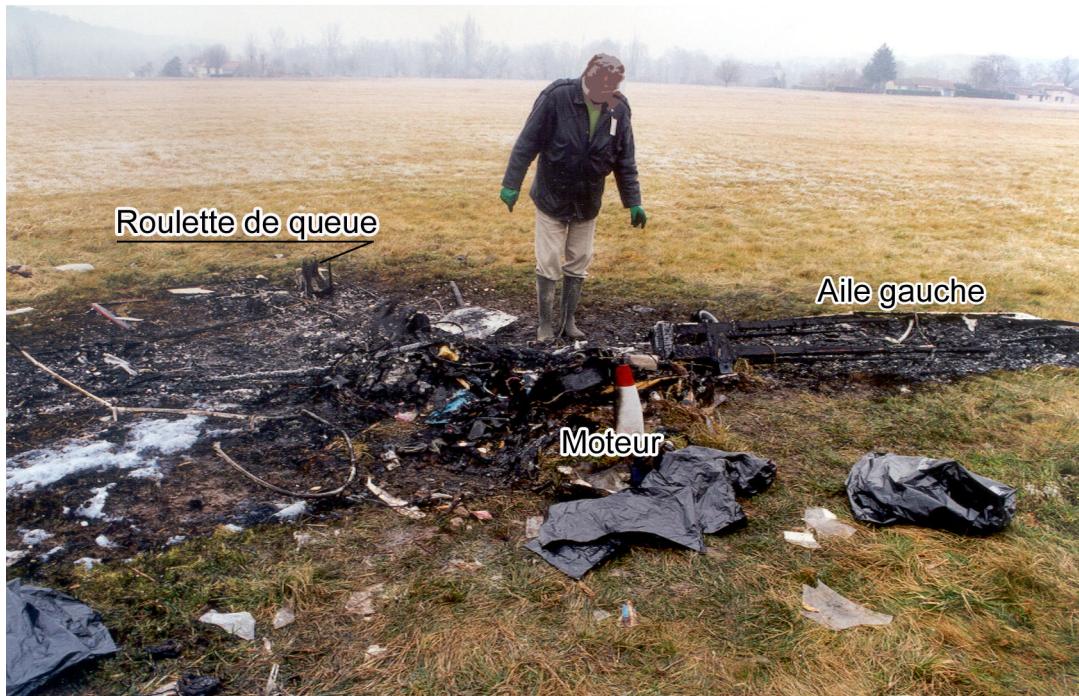
Un feu s'est déclaré à l'impact et a brûlé une grande partie de l'avion. Le moteur, recouvert de terre, n'a pas été endommagé par le feu. Sont retrouvées également sur le site une partie du tableau de bord qui a moins subi les effets du feu, et toutes les parties métalliques, dont certaines sont fondues (câbles de commande, renvois, roulette de queue, train principal). L'épave principale est orientée au 210° et l'axe moteur au 230° en direction de la tour.

Photo de l'épave

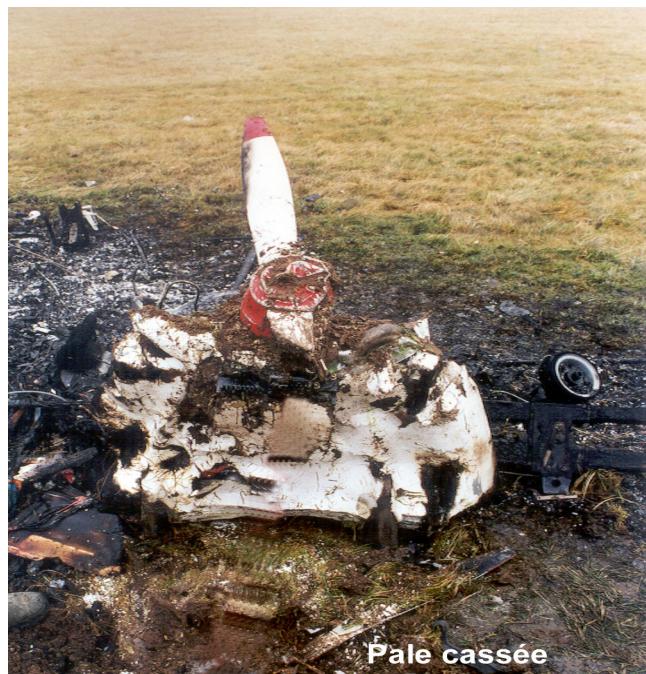
Une pale de l'hélice bipale en bois est rompue près du moyeu. L'extrémité de cette pale ne présente pas de dégât. L'autre pale est encore attachée au moyeu et ne présente pas de dégât sauf au niveau de son extrémité qui a été brûlée. Le cône d'hélice est enfoncé et présente des rayures dans le sens de rotation du moteur.

Pale cassée

Le pilote avait l'habitude de décoller en bout de piste pour pouvoir poser l'avion sur la partie de piste restant devant lui en cas de problème moteur. A l'endroit du virage, il lui restait suffisamment de piste (environ 900 mètres) pour poser l'avion. Il est clair qu'il n'aurait pas effectué le virage s'il avait eu des problèmes avec son moteur. Par ailleurs, l'examen de l'hélice montre que le moteur tournait au moment de l'impact. L'hypothèse d'un problème moteur peut donc être écartée.

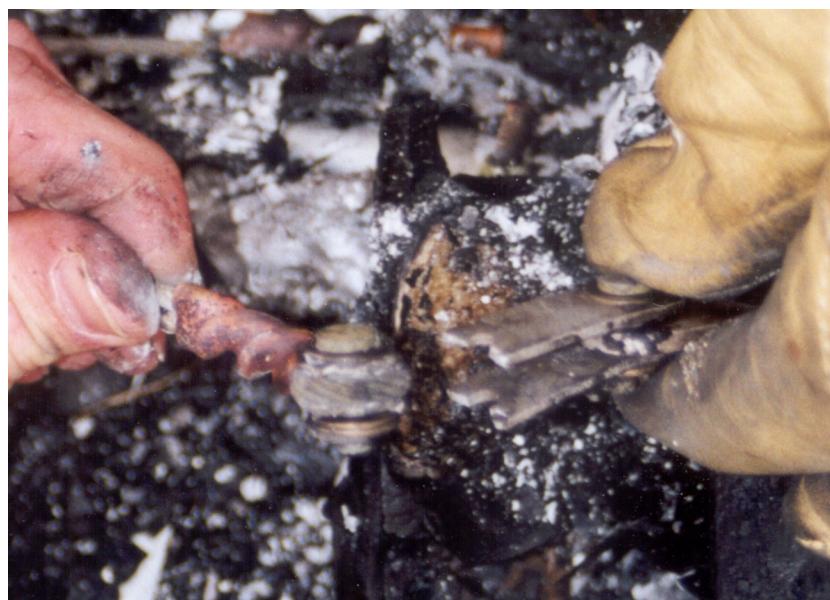
Les chaînes de commande ont été vérifiées. Elles étaient parfaitement visibles au milieu des cendres produites par la combustion de l'avion. On observe une rupture au niveau de la liaison entre un câble et le guignol de l'aileron droit. Les faciès de la rupture n'ont pas pu être étudiés plus précisément car ils ont été très endommagés par l'incendie. Il n'est pas possible de déterminer si cette rupture est due à l'impact ou si elle a eu lieu en vol. Il n'y a pas d'autre rupture au niveau des chaînes de commandes.

*Rupture câble / guignol aileron droit*

Il n'a pas été possible de déterminer si la rupture constatée au niveau de la liaison entre un câble et le guignol de l'aileron droit était due à l'impact ou si elle avait eu lieu en vol. Cependant, le pilote a réussi à ramener les ailes à l'horizontale avant l'impact, ce qui montre que l'aéronef était alors encore pilotable en roulis. La rupture est donc très certainement consécutive à l'impact.

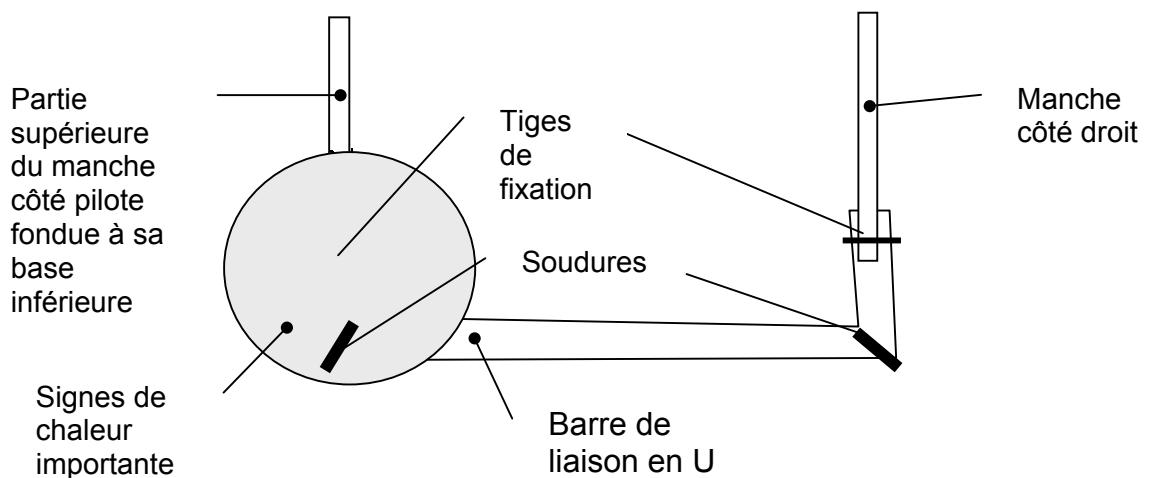
La partie supérieure du manche côté pilote a été retrouvée fondu à sa base, collée à un instrument. Il manque la partie inférieure du manche qui devait être attachée à la barre de liaison inter-manches en forme de U. Du métal fondu se trouve à l'intérieur de cette barre de liaison.

La carotte de métal fondu retrouvée à l'intérieur de la barre correspond à la partie manquante du manche. Cette observation écarte l'hypothèse d'une désolidarisation du manche du pilote en vol.

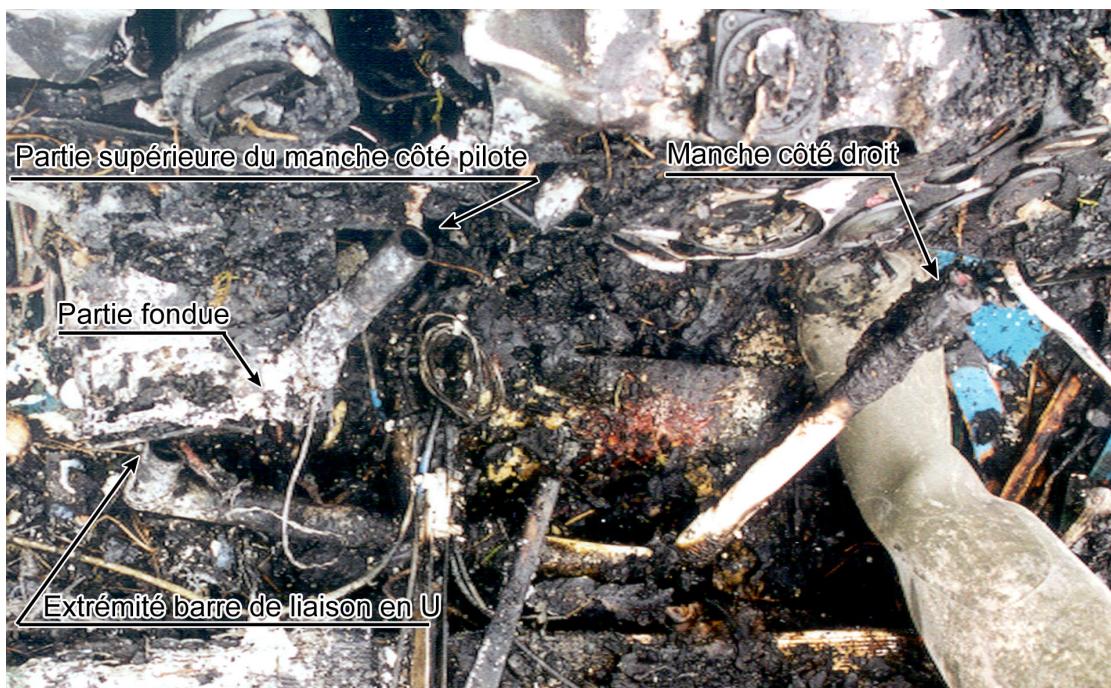
La tige de fixation du manche gauche est en place. Cette tige ainsi que l'extrémité gauche de la barre de liaison ne présentent pas d'autres traces qu'un changement de couleur causé par une forte chaleur. Le manche droit est encore en place.
