# Rapport

Accident survenu le **22 août 2000**  
à **Le Nayrac (12)**  
à l'hélicoptère **AS 350B**  
immatriculé **F-GEOE**

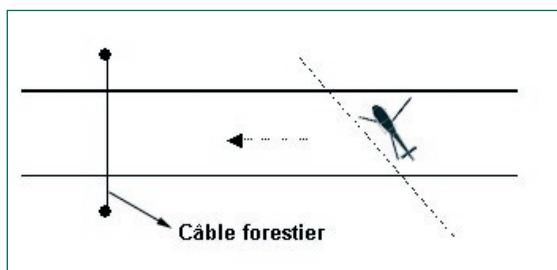
Il indique avoir expliqué les consignes de sécurité aux passagers, proposant de surcroît au caméraman différentes positions pour s'asseoir pour de meilleures prises de vues. Il explique avoir montré et entraîné le caméraman à l'utilisation du système d'ouverture et de fermeture du harnais.

un premier temps il a volé à trente mètres au-dessus de l'eau, a franchi deux lignes électriques puis est descendu à une hauteur d'évolution entre cinq et dix mètres au-dessus de l'eau. Il a choisi de faire une translation latérale gauche pour offrir un meilleur angle de prises de vue au caméraman, puis a translaté en « crabe » sur trois cents mètres environ avant de toucher le câble.

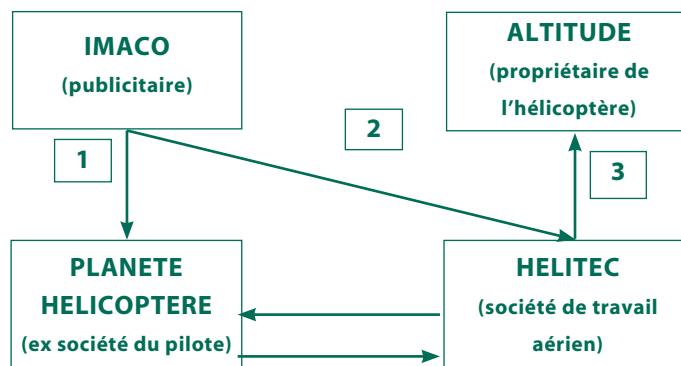
### ***Relations entre les organismes cités dans le rapport***

L'agence IMACO doit réaliser un film publicitaire. Elle contacte le pilote de l'ex-société Planète Hélicoptère avec lequel elle avait travaillé quelque temps auparavant. Celui-ci accepte de réaliser les prises de vue aériennes à condition de trouver un hélicoptère. Pour cela il met en relation IMACO avec la société HELITEC. Cette dernière, ne disposant pas d'appareil, loue le F-GEOE coque nue à la société Altitude. La société HELITEC, qui possède un Manuel d'Activités Particulières mais pas pour la photographie aérienne, n'employait pas le pilote qui a effectué le vol. Celui-ci ne possédait pas par ailleurs de DNC pour la pratique de cette activité particulière.

Il a été établi que le vol avait été entrepris sans que toutes les exigences réglementaires soient remplies et en dehors d'une structure bien définie d'exploitation. La transgression que constituait le survol de l'eau sans équipement et sans préparation s'est faite d'autant plus facilement que le pilote évoluait déjà dans un contexte en marge des règles de sécurité.

La complexité de la situation réglementaire et contractuelle n'a pas permis à tous les protagonistes de prendre conscience des anomalies réglementaires liées à la réalisation de ce vol. Dans ce cadre, la seule obligation de vérification

des documents nécessaires à l'accomplissement du vol incombait au pilote. La société louant l'appareil avait eu connaissance du type de mission qui devait être effectuée et nécessairement des autorisations administratives à détenir.

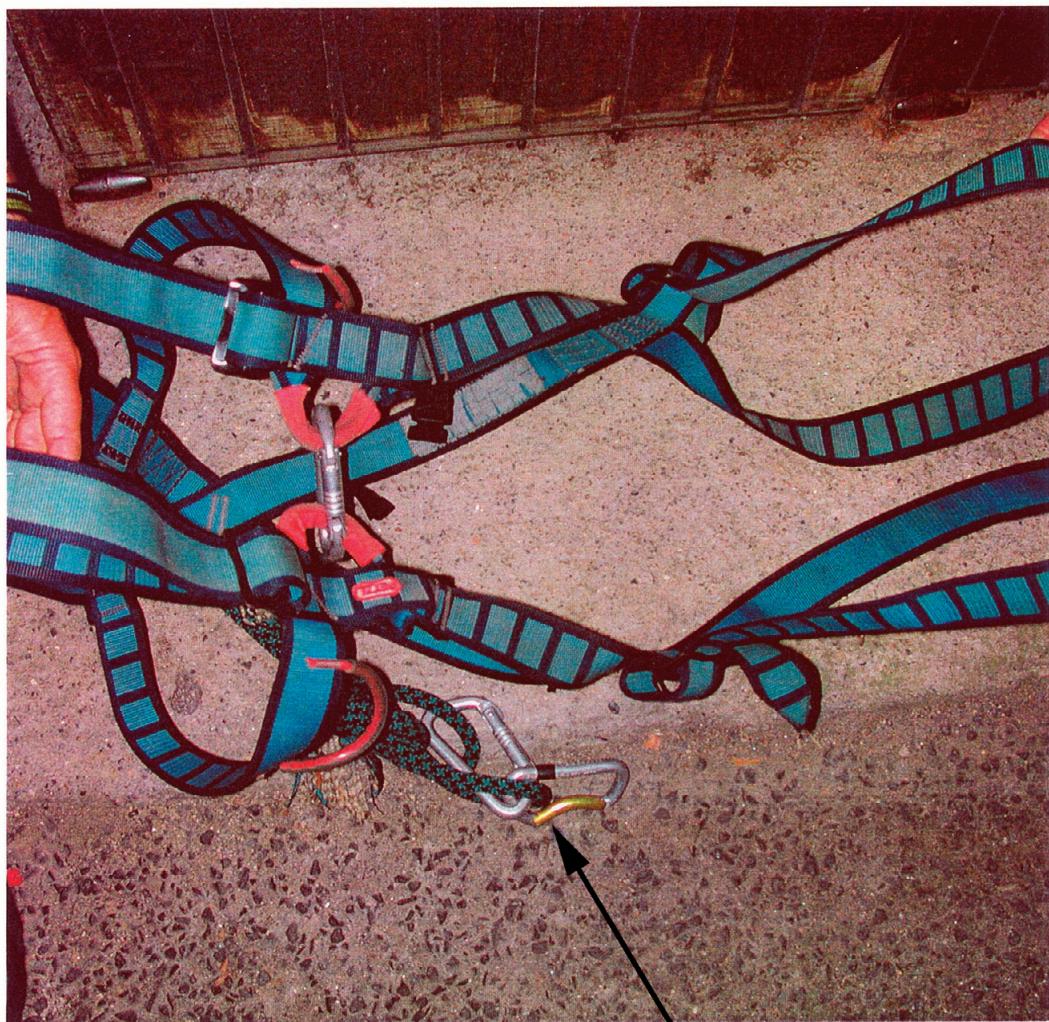
Mousquetons de fixation  
au plancher

A défaut d'une modification approuvée pour l'installation d'une caméra vidéo, la porte avant gauche du F-GEOE avait été retirée et la porte coulissante gauche ouverte et verrouillée. La banquette arrière était repliée et la caméra accrochée à deux câbles, eux-mêmes fixés dans la glissière de la porte. Le caméraman utilisait un harnais d'alpiniste et était relié au plancher de l'hélicoptère au moyen d'une sangle dotée d'un mousqueton à chacune de ses extrémités. Ce dispositif, lorsqu'une personne est attachée et en tension, ne permet pas à la personne retenue de se dégager.

Le harnais du caméraman était destiné à empêcher une chute éventuelle. Ce harnais était retenu par des mousquetons dont l'ouverture en cas d'urgence est difficile et qui ne comporte pas de dispositif de secours pour un dégagement rapide. Ces derniers pouvaient donc constituer une entrave à l'évacuation d'urgence rendue nécessaire par l'immersion.

Enfin, le montage de la caméra n'empêchait pas celle-ci de constituer un danger pour les occupants, par ses mouvements pendulaires. Ainsi, au moment de l'accident elle a pu heurter le caméraman et on ne peut exclure que ce choc soit à l'origine de la perte de conscience du caméraman.

Le défaut d'arrimage de la caméra et l'utilisation d'un harnais non homologué ont constitué des facteurs aggravants.
