*Accident
survenu le 15 août 2001
à Armissan (11)
à l'avion Robin DR 400-160
immatriculé F-GEIP*

RAPPORT
f-ip010815

Evénement :	perte de contrôle en conditions météorologiques défavorables : rupture
--------------------	--

Aéronef : avion Robin DR 400-160.

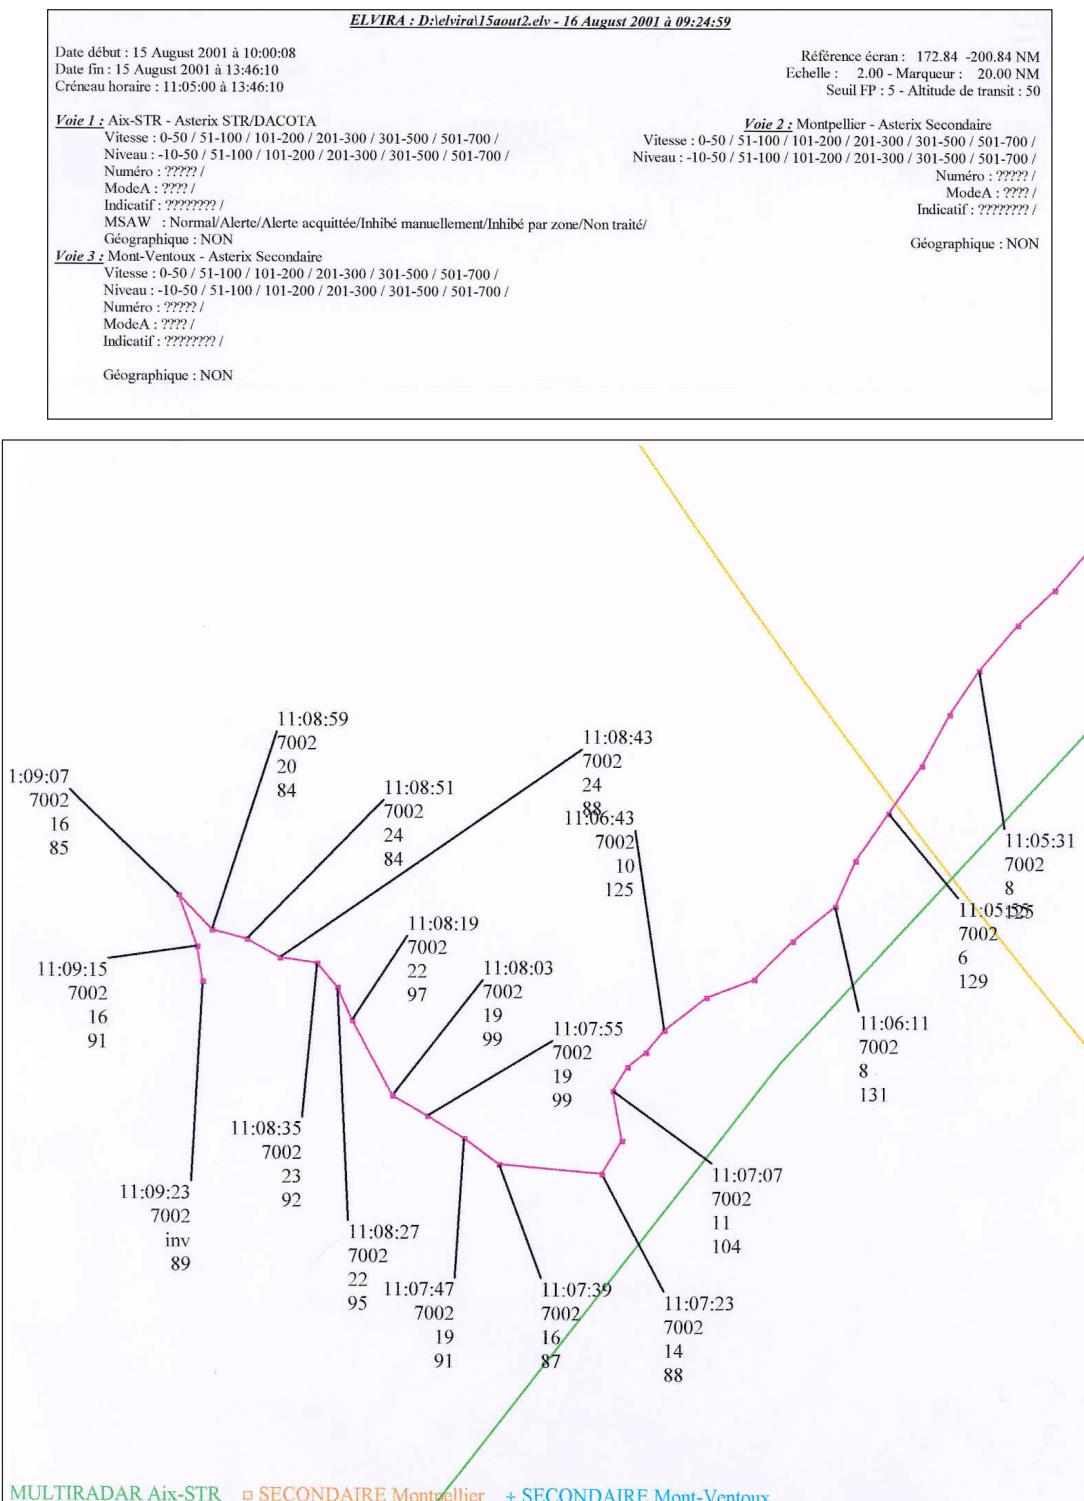
TRACE RADAR DE LA TRAJECTOIRE DU F-GEIP

L'exploitation des données du radar montre que, lors des quatre minutes précédant l'accident, la croisière n'est pas stabilisée. L'altitude varie rapidement et inégalement, entre 600 et 2 400 pieds, la vitesse verticale fluctuant entre des valeurs comprises entre + 2 300 ft/min et - 3 000 ft/min. Dans le même temps, la vitesse sol varie également avec des valeurs comprises entre 131 et 84 kt. Les deux derniers plots radar, enregistrés après 13 h 09, matérialisent une direction sensiblement inverse de la trajectoire initiale. A partir de ce moment, les appels du contrôleur restent sans réponse.

Les traces radar montrent par la suite une navigation instable, vraisemblablement signe de manœuvres pour éviter les nuages tant que cela a pu être possible. Il n'est pas non plus exclu que le pilote envisageait de s'écartier de la côte, en altération de navigation, pour contourner la zone brumeuse. Il n'avait pas l'expérience de la brume de mer, sa formation ayant été effectuée dans des régions éloignées des côtes. Les conditions météorologiques estimées sur le massif de la Clape font état d'un plafond de 1 000 pieds. Il est permis de supposer qu'il pouvait même être plus près du sol, compte tenu des témoignages. Devant le nombre croissant de stratus bas, il est probable que le pilote a progressivement perdu les références visuelles extérieures.

Dans ce contexte, il lui devenait de plus en plus difficile de maintenir l'attitude de l'avion, en particulier lors du probable demi-tour que suggèrent les dernières positions relevées par le radar. A ce propos, il faut noter que le pilote avait suivi une formation qui n'incluait pas l'exécution d'un virage effectué sans références visuelles extérieures, contrairement aux dispositions réglementaires applicables depuis (arrêté « FCL1 ») .

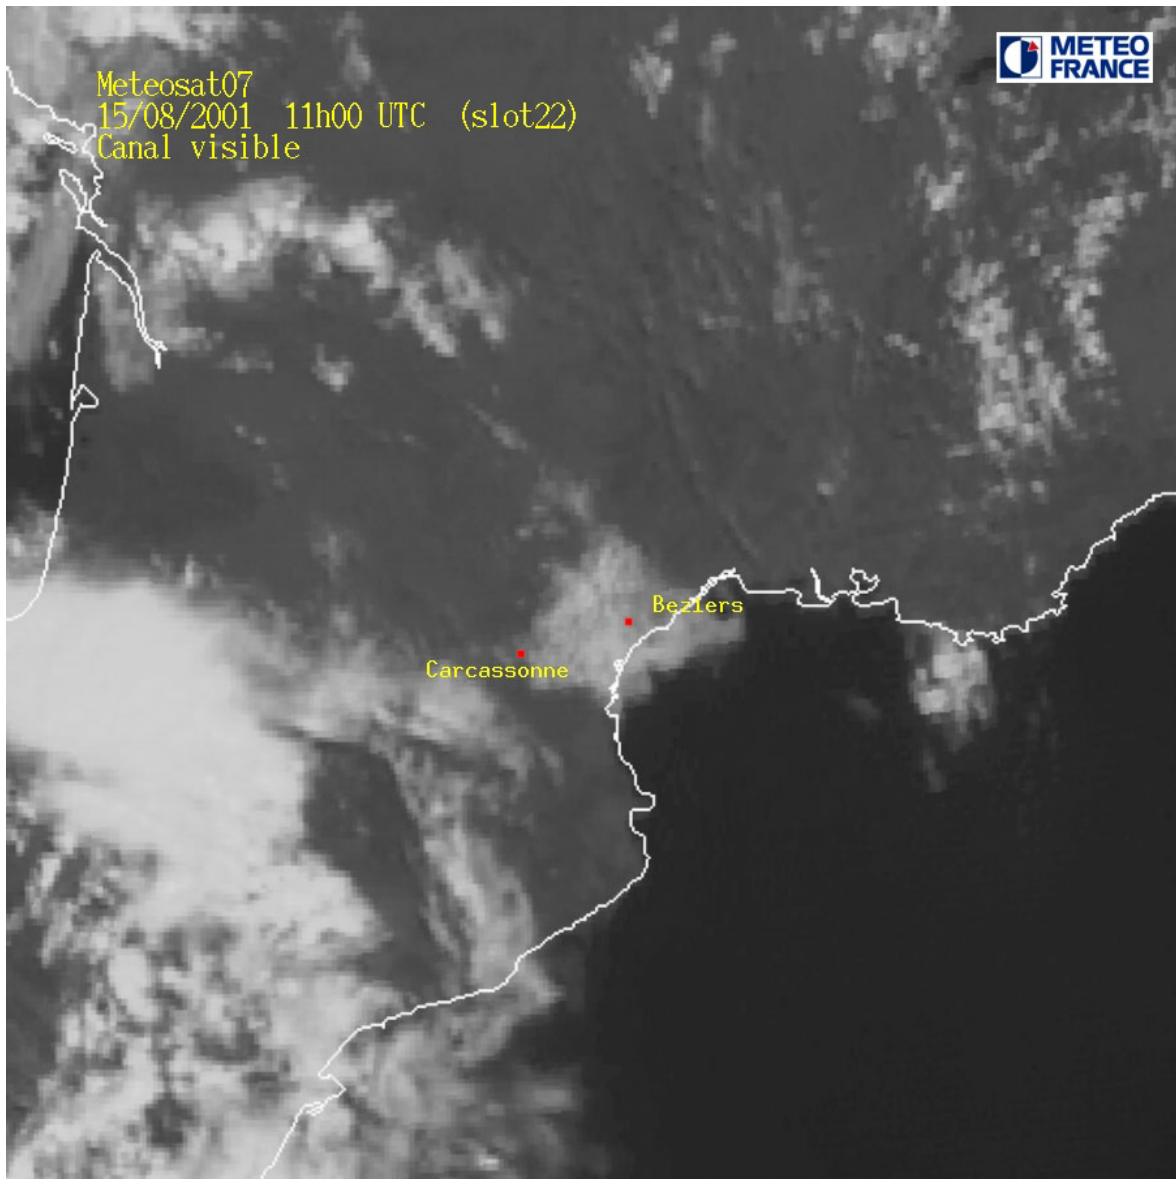
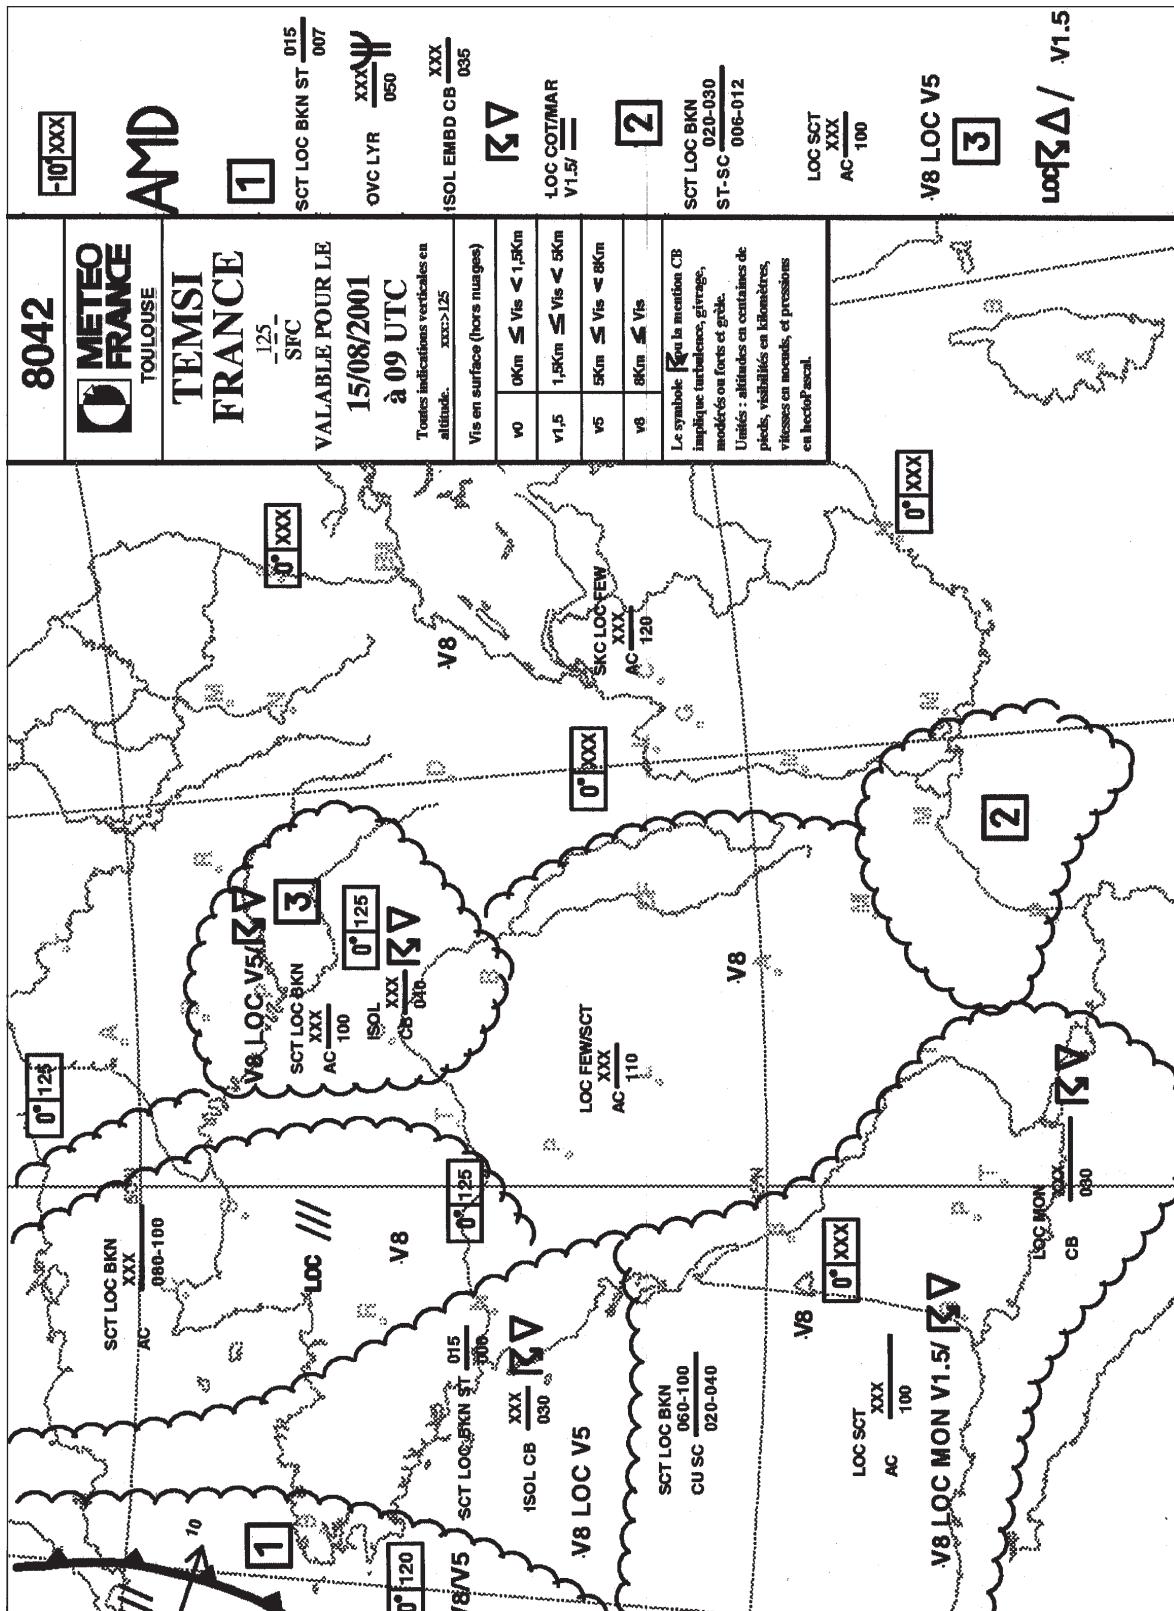
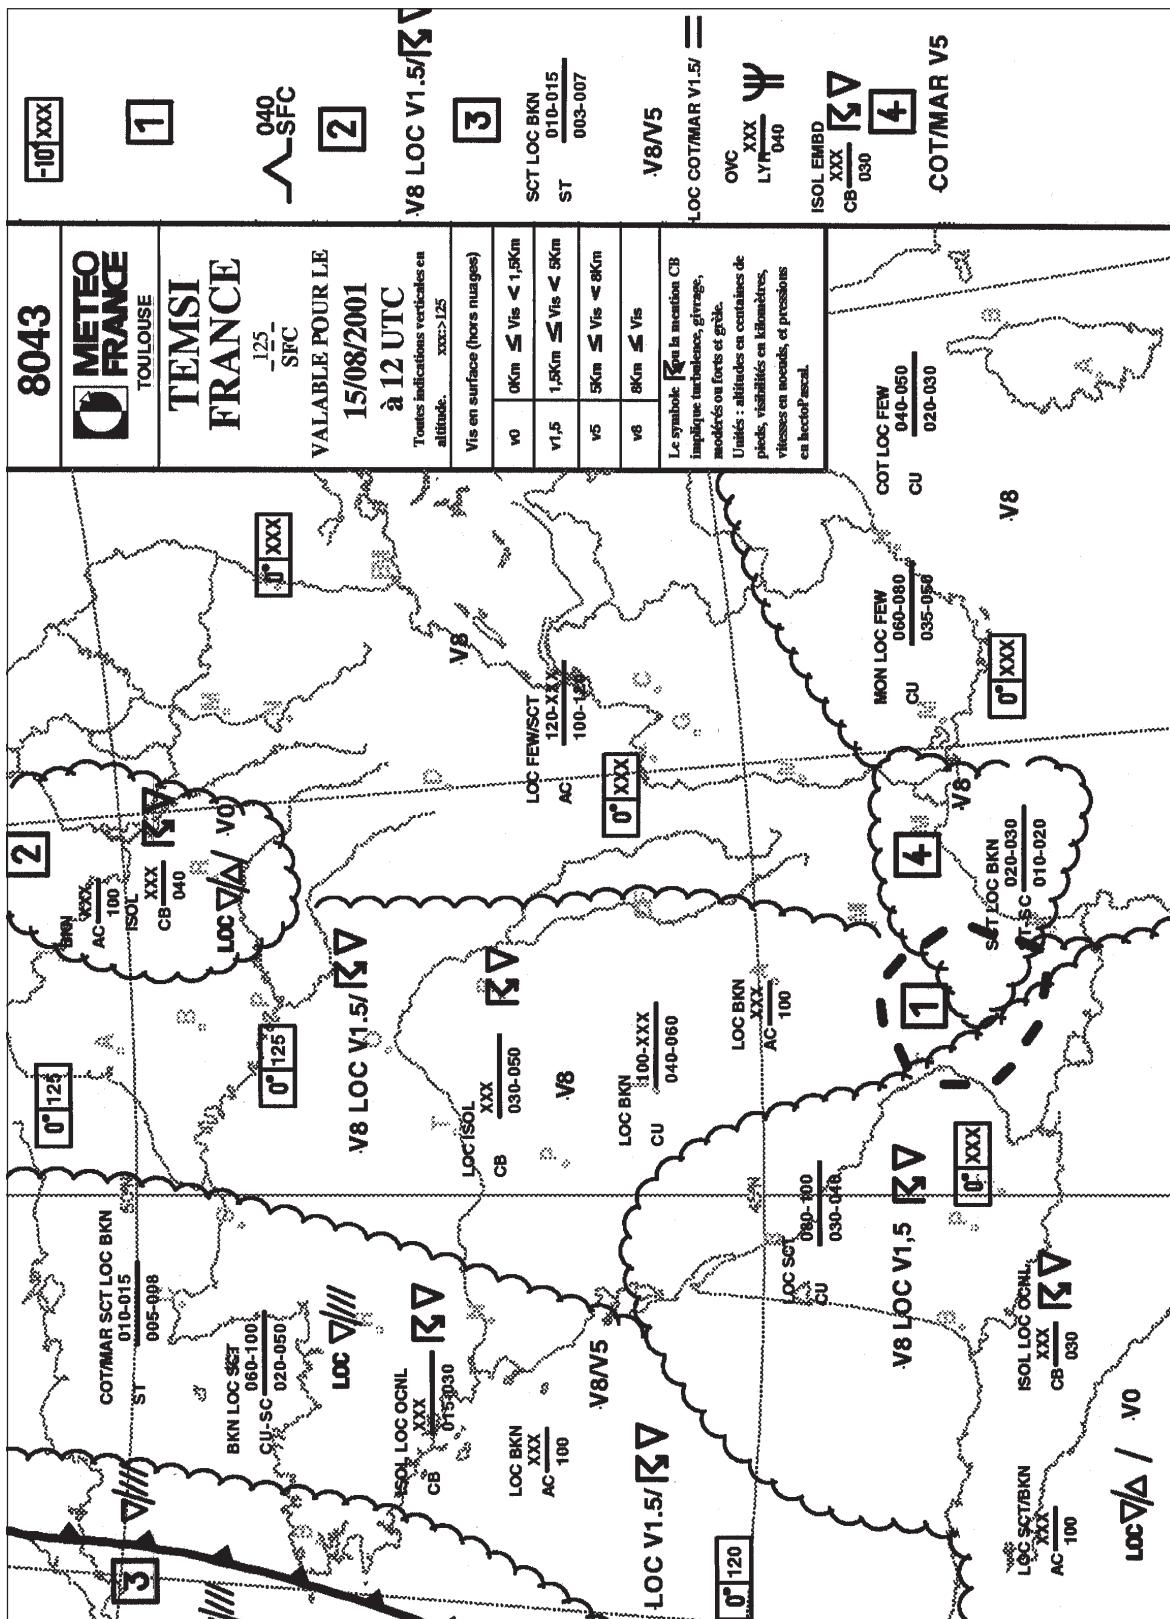
SITUATION METEOROLOGIQUE DU JOUR DE L'ACCIDENT

Les conditions estimées sur le site de l'accident par Météo France font état d'un ciel couvert de stratus à 1 000 pieds par rapport au sol et d'une visibilité de six kilomètres. Ces stratus étaient la conséquence d'advections nuageuses côtières (entrées maritimes), nuages bas ou brouillard formés sur une surface marine plus froide que l'atmosphère et transportés par la brise de mer (voir en annexe la photographie du satellite Meteosat en mode visible).

A 13 heures, les nuages bas ne concernaient plus que la partie orientale de l'Aude et l'ouest de l'Hérault. Le télémètre de nuages de Béziers a enregistré une baisse progressive du plafond dans la période précédant l'accident. Celui-ci était notamment de 1 000 pieds à 13 h 00, de 900 pieds à 13 h 06 et de 820 pieds à 13 h 12.
