*Accident
survenu le 16 juin 2001
à Montauban (82)
à l'avion Rutan Cozy
immatriculé F-PRSC*

RAPPORT

f-sc010616

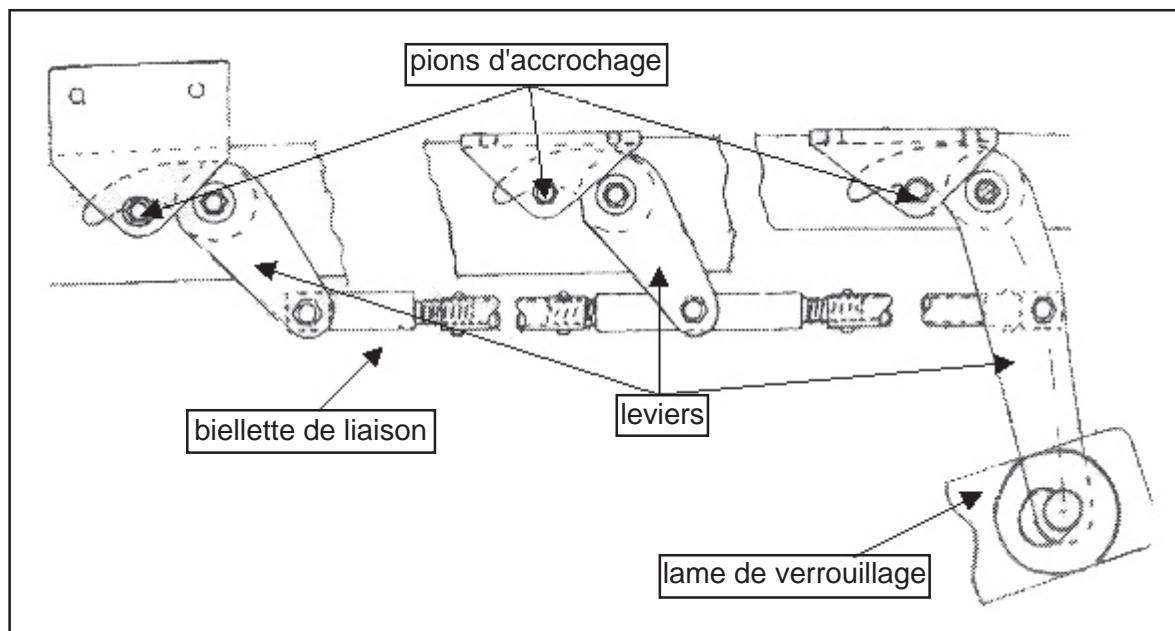
Le système de verrouillage est composé de trois leviers reliés par une biellette de liaison réglable. L'extrémité de chaque levier vient crocheter, lors de la fermeture, un pion d'accrochage fixé sur le cadre de verrière.

Lorsque la verrière est fermée et que les leviers ont crocheté les pions d'accrochage, le levier avant doit être enclenché dans la lame de verrouillage.

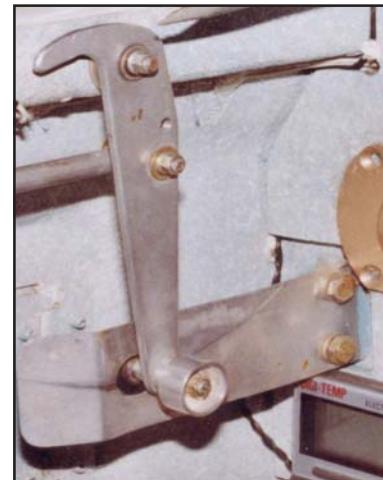
Il faut noter que deux trous de perçage avait été réalisés sur le levier avant. La biellette de liaison était fixée sur le trou situé le plus haut. Il était ainsi positionné plus haut que ne le prévoit le plan.

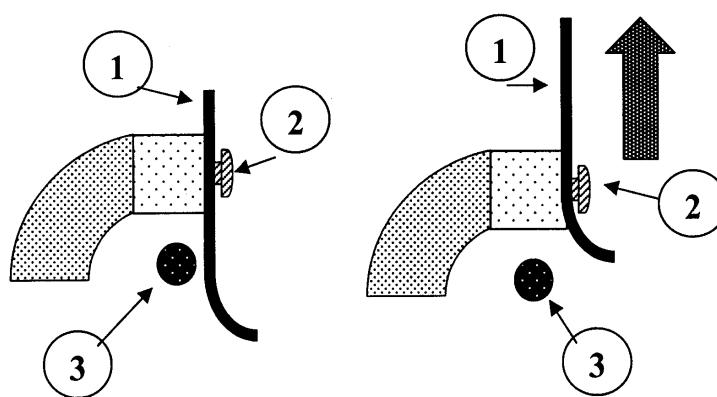
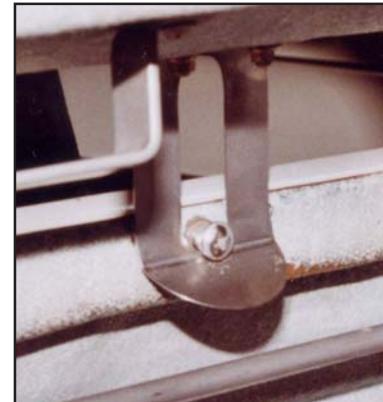
Un loquet de sécurité, composé d'une lame métallique (1), est aussi placé sur la verrière. La butée de blocage du loquet (2) est constituée d'une vis à tête bombée, d'un manchon, d'une rondelle et d'un écrou. Associé à la butée, ce loquet est destiné à prévenir, en cas d'ouverture intempestive, une ouverture complète de la verrière.

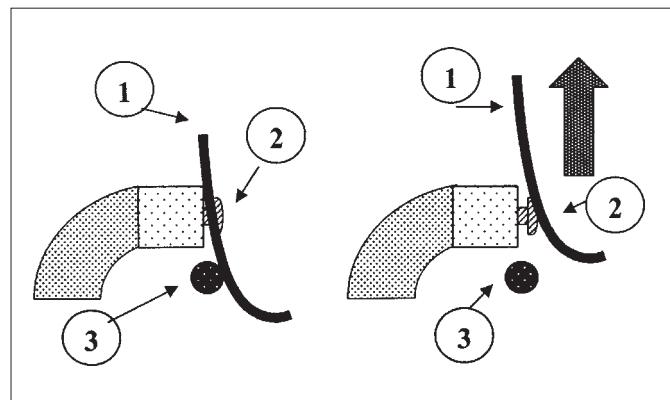
Le loquet de sécurité présente des traces d'usure sur la partie qui fait face au fuselage. Il a été retrouvé plié.

- Du fait de la position trop haute du levier avant, la biellette de liaison (3) est au contact de la lame (1). Ceci peut expliquer les traces d'usure présentes sur cette dernière. La butée (2) n'est ainsi que partiellement insérée dans le loquet de sécurité. En cas d'ouverture intempestive de la verrière, la rainure du loquet ne fait qu'effleurer la butée sans l'accrocher.

De plus, le loquet de sécurité, censé être arrêté par la butée de blocage, n'a pas joué son rôle.
