INCIDENT

survenu à l'avion immatriculé F-GOVG

| Événement : | arrêt moteur en vol, atterrissage d'urgence en campagne. |

| Cause identifiée : | rupture du vilebrequin. |

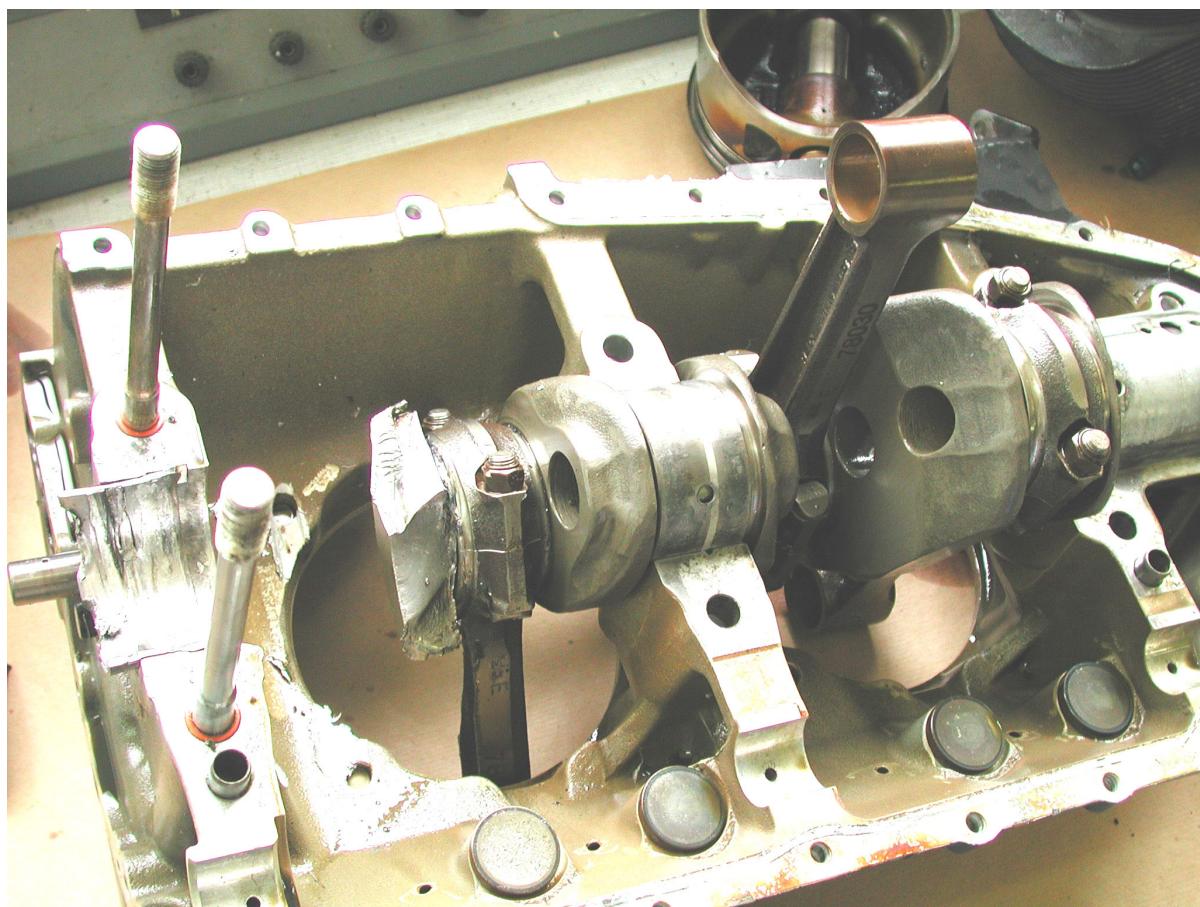
Incident du F-GOVG le 17 février 2001

Le démontage du moteur a mis en évidence la rupture primaire en fatigue du bras N° 5 du vilebrequin (au niveau du congé de raccordement du maneton N° 3) ainsi que d'autres dommages secondaires.

L'analyse des marquages sur le faciès de rupture a montré que celle-ci a débuté au moins soixante heures de vol avant l'accident. Compte tenu du matage important, on ne peut pas exclure qu'elle se soit produite avant la fin du potentiel normal de 2000 heures.
