*Accident  
survenu le 5 mai 2001  
à Ivry-en-Montagne (21)  
à l'hélicoptère Robinson R 22  
immatriculé G-YKEN*

**RAPPORT**  
**g-en010505**

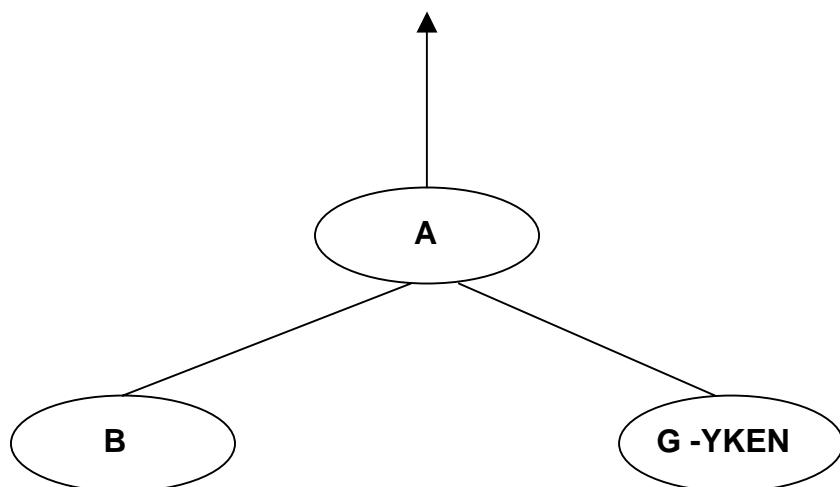
Vers 14 h 00, les trois hélicoptères R 22 décollent à leur tour d'Albert, adoptant entre eux une formation dite « en chevron », menés par un hélicoptère désigné A, le G-YKEN et un autre hélicoptère désigné B occupant les deux extrémités postérieures.

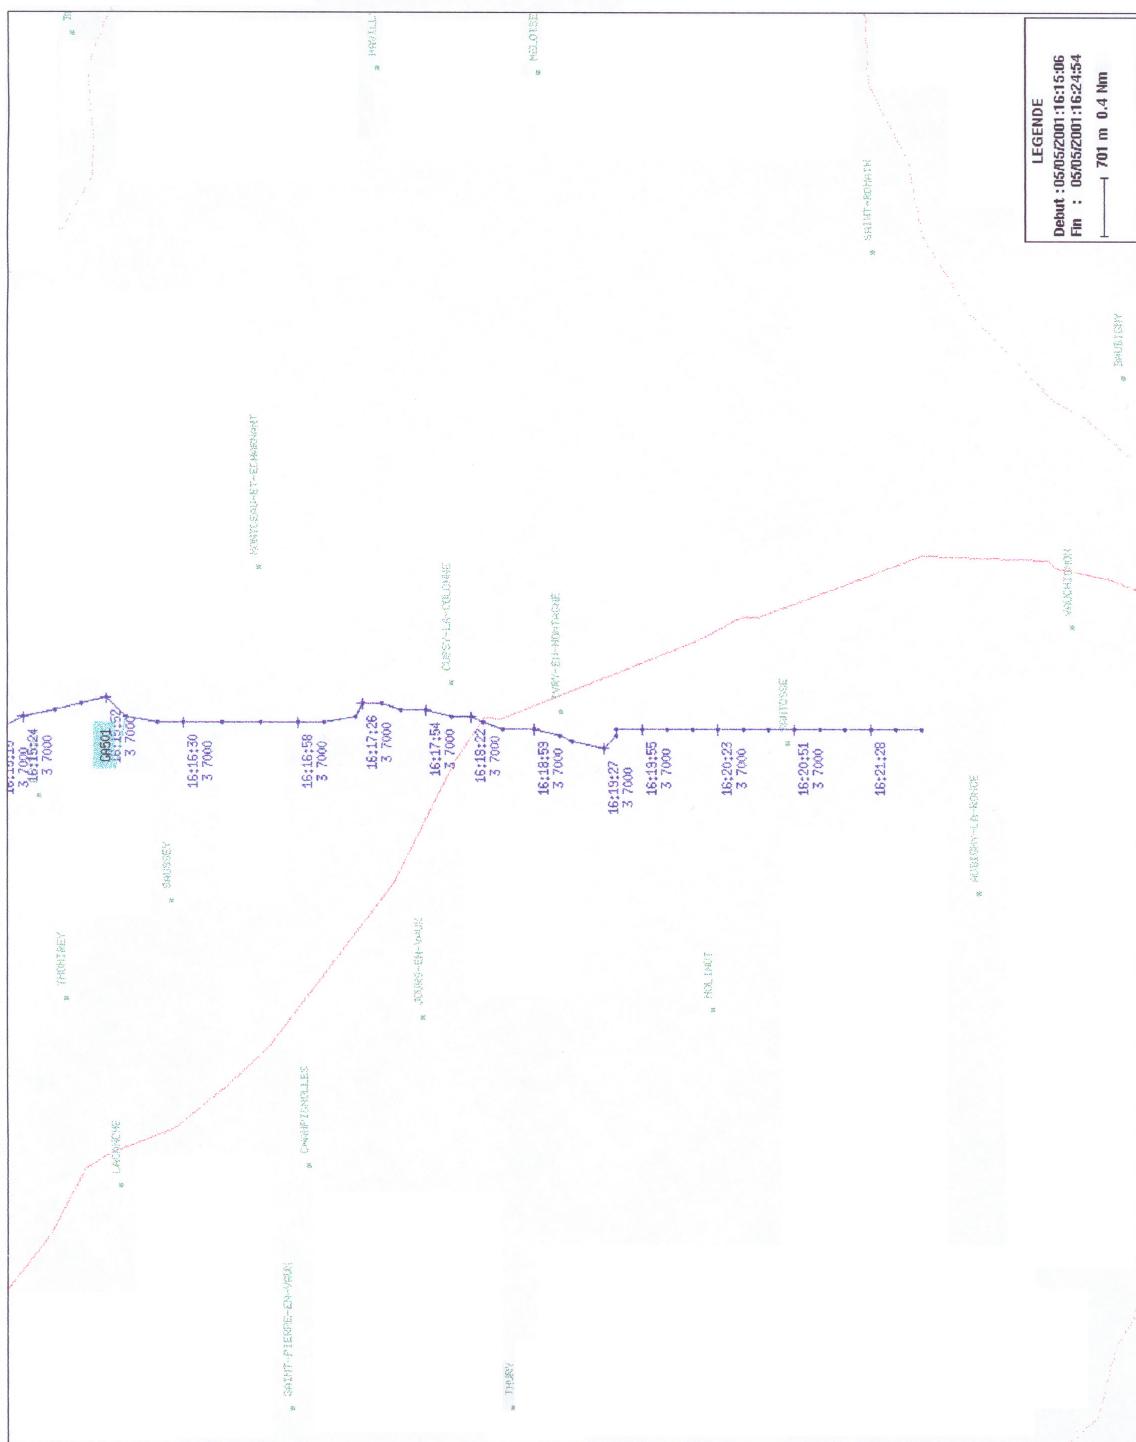
## Tracé Radar

Le G-YKEN a été suivi par un radar, et sa trajectoire a pu être estimée par exploitation des enregistrements. Dans les deux dernières minutes du vol relevé, l'hélicoptère G-YKEN maintenait un cap 179° constant.

Au cours des six dernières minutes enregistrées, sa vitesse est passée de 91 kt à 54 kt. De plus, les altérations de cap visibles sur le tracé sont compatibles avec des évitements de nuages ou de zones de mauvaise visibilité.
