**ACCIDENT**  
**survenu à l'hélicoptère immatriculé F-GVEE**

<b>Evénement :</b>	perte de contrôle en lacet lors d'une manœuvre à proximité de l'aire de stationnement, collision avec le sol.
<b>Cause identifiée :</b>	prise en compte insuffisante des effets du vent arrière avant d'entreprendre une manœuvre.

accident du F-GVEE le 19 août 2002

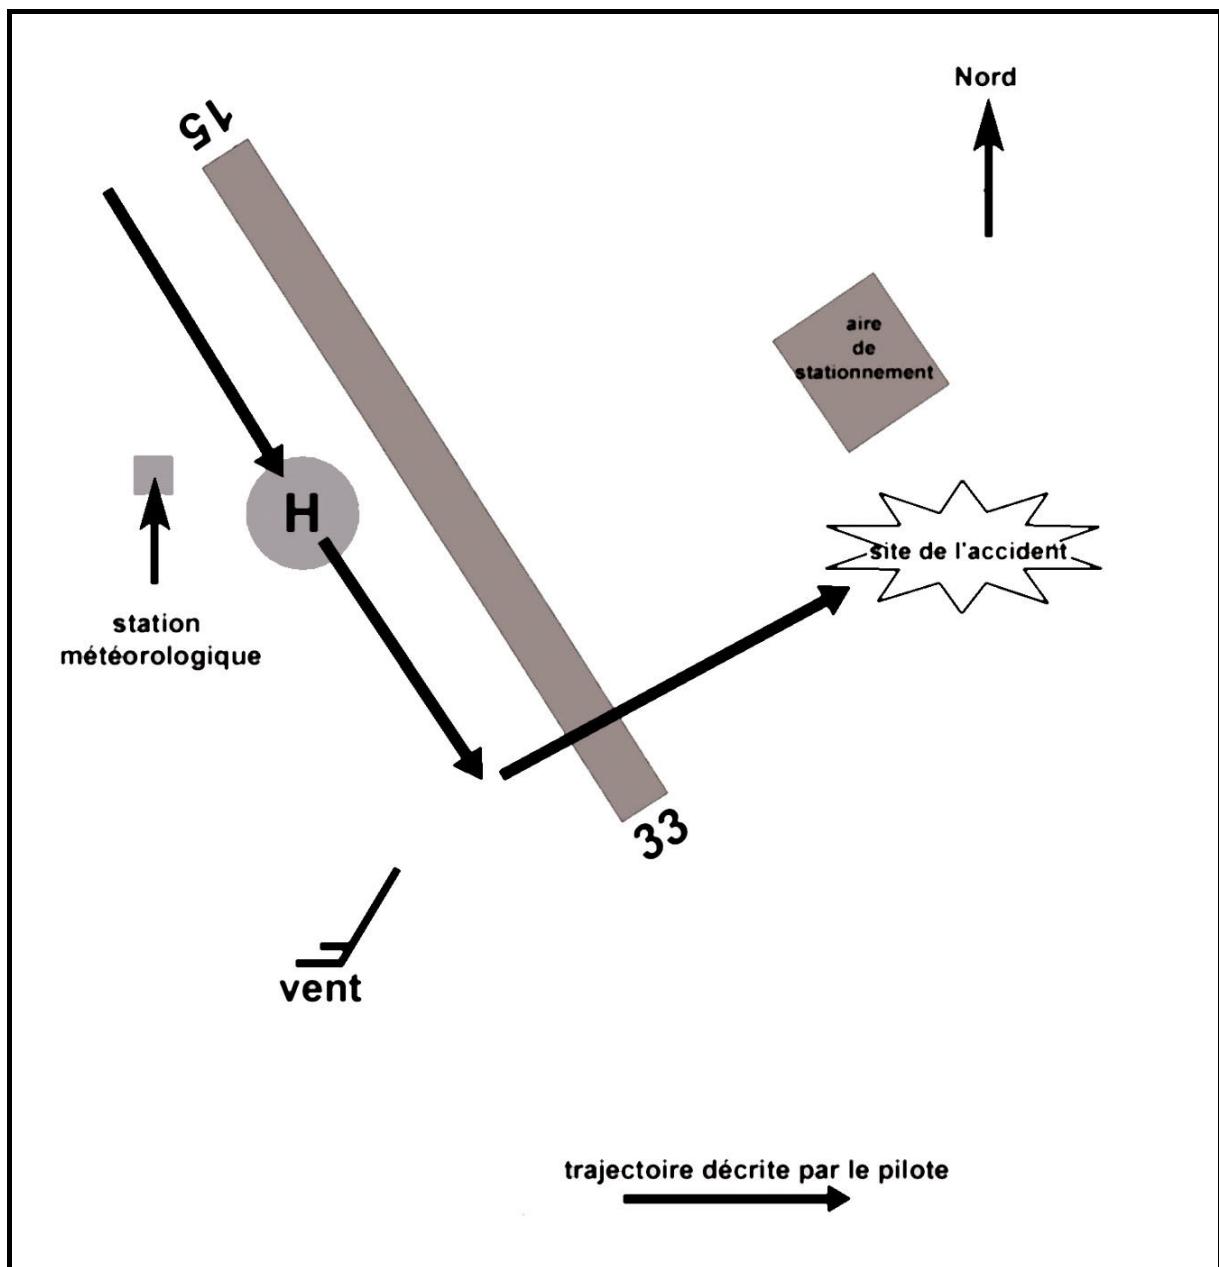
Le capteur de la station automatique d'Aix les Milles est situé côté sud de la piste entre la tour de contrôle et un hangar soit à l'opposé du site de l'accident (*voir schéma*). De ce fait, il n'a pas été possible d'établir avec certitude le vent réel sur le lieu précis de l'accident au moment où le pilote a débuté la rotation par la gauche. Cependant, étant donné que le site de l'accident est plat et sans obstacle, on peut estimer que le vent était au moins égal à celui relevé par la station automatique.

Lorsque le pilote débute son virage par la gauche, avant de croiser l'axe de la piste, pour rejoindre l'aire de stationnement, l'hélicoptère est soumis à un vent trois-quart arrière droit (*voir schéma page suivante*). En fin de translation, le pilote maintient l'hélicoptère en vol stationnaire. Pour contrer l'effet du vent, il agit sur les commandes de vol. Ces actions entraînent à la fois une assiette à cabrer et une inclinaison à droite importantes. Celles-ci sont amplifiées par la position du pilote seul à bord en place droite.

Au cours de la rotation à gauche pour aller stationner face au nord, l'Alouette 2 est soumise successivement à un vent arrière droit, un vent arrière et un vent arrière gauche et par conséquent :

- la cadence de rotation à gauche s'accélère par effet de girouette du vent sur le rotor anti-couple,
- l'inclinaison à droite augmente momentanément, le vent s'engouffrant sous le disque du rotor principal au moment de la rotation à gauche.
