ACCIDENT

survenu aux avions immatriculés F-GGYL et F-GCEX

Evénement :	abordage en vol.
Cause probable :	manœuvre de voltige à proximité d'un aéronef non détecté.

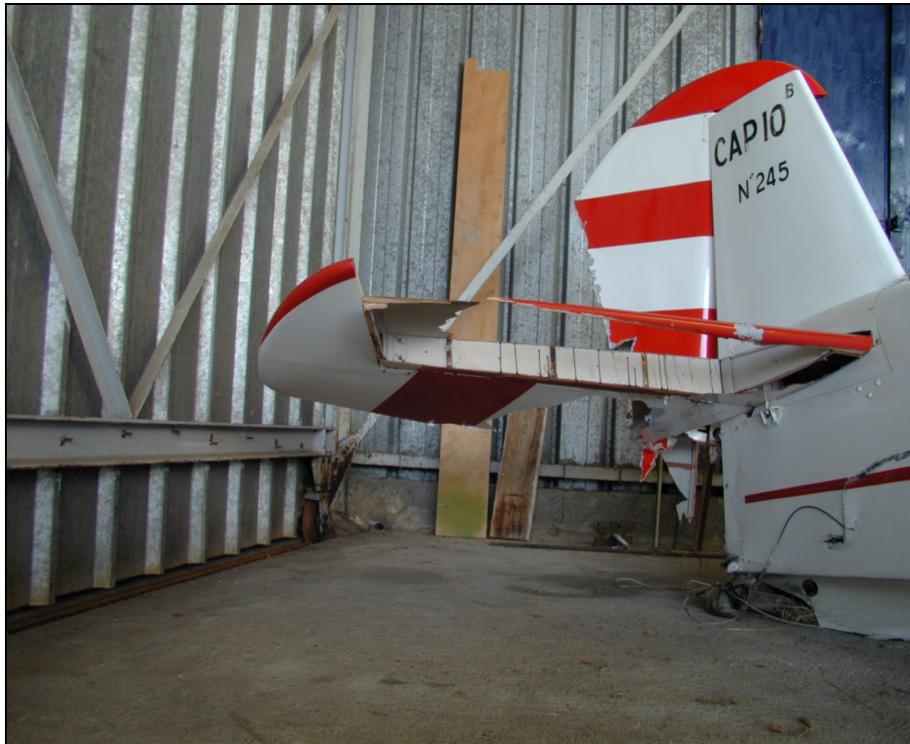
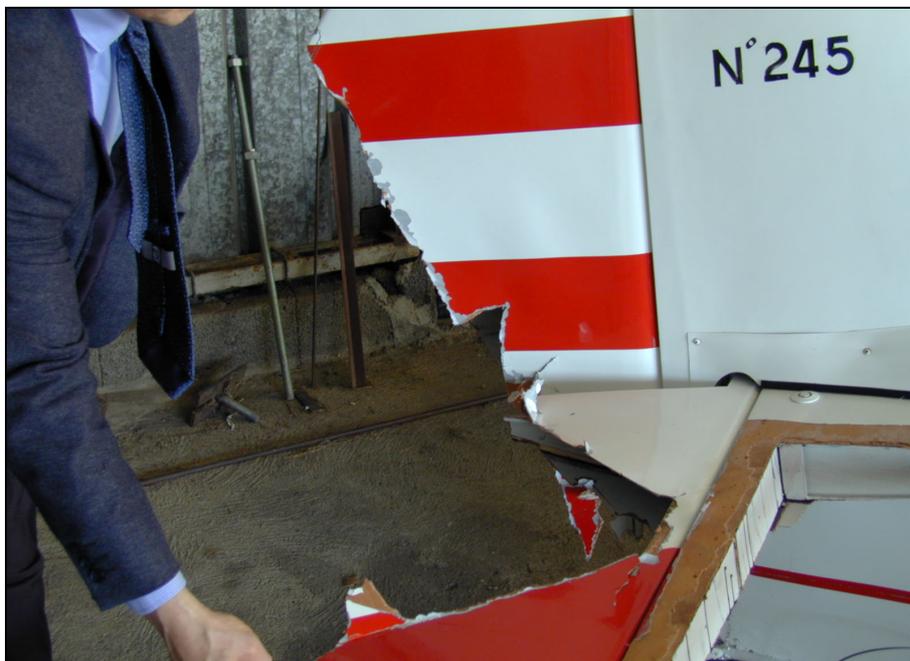
Quelques minutes plus tard, les deux avions entrent en collision : la roulette arrière du CAP 10 frappe la partie supérieure droite du capot du TB 10. Simultanément, l'hélice du TB 10 découpe une partie du plan fixe droit de l'empennage du CAP 10 ainsi que la gouverne de direction (*voir photographies des dommages ci-après*).

vues des dommages des gouvernes de l'empennage du Cap 10

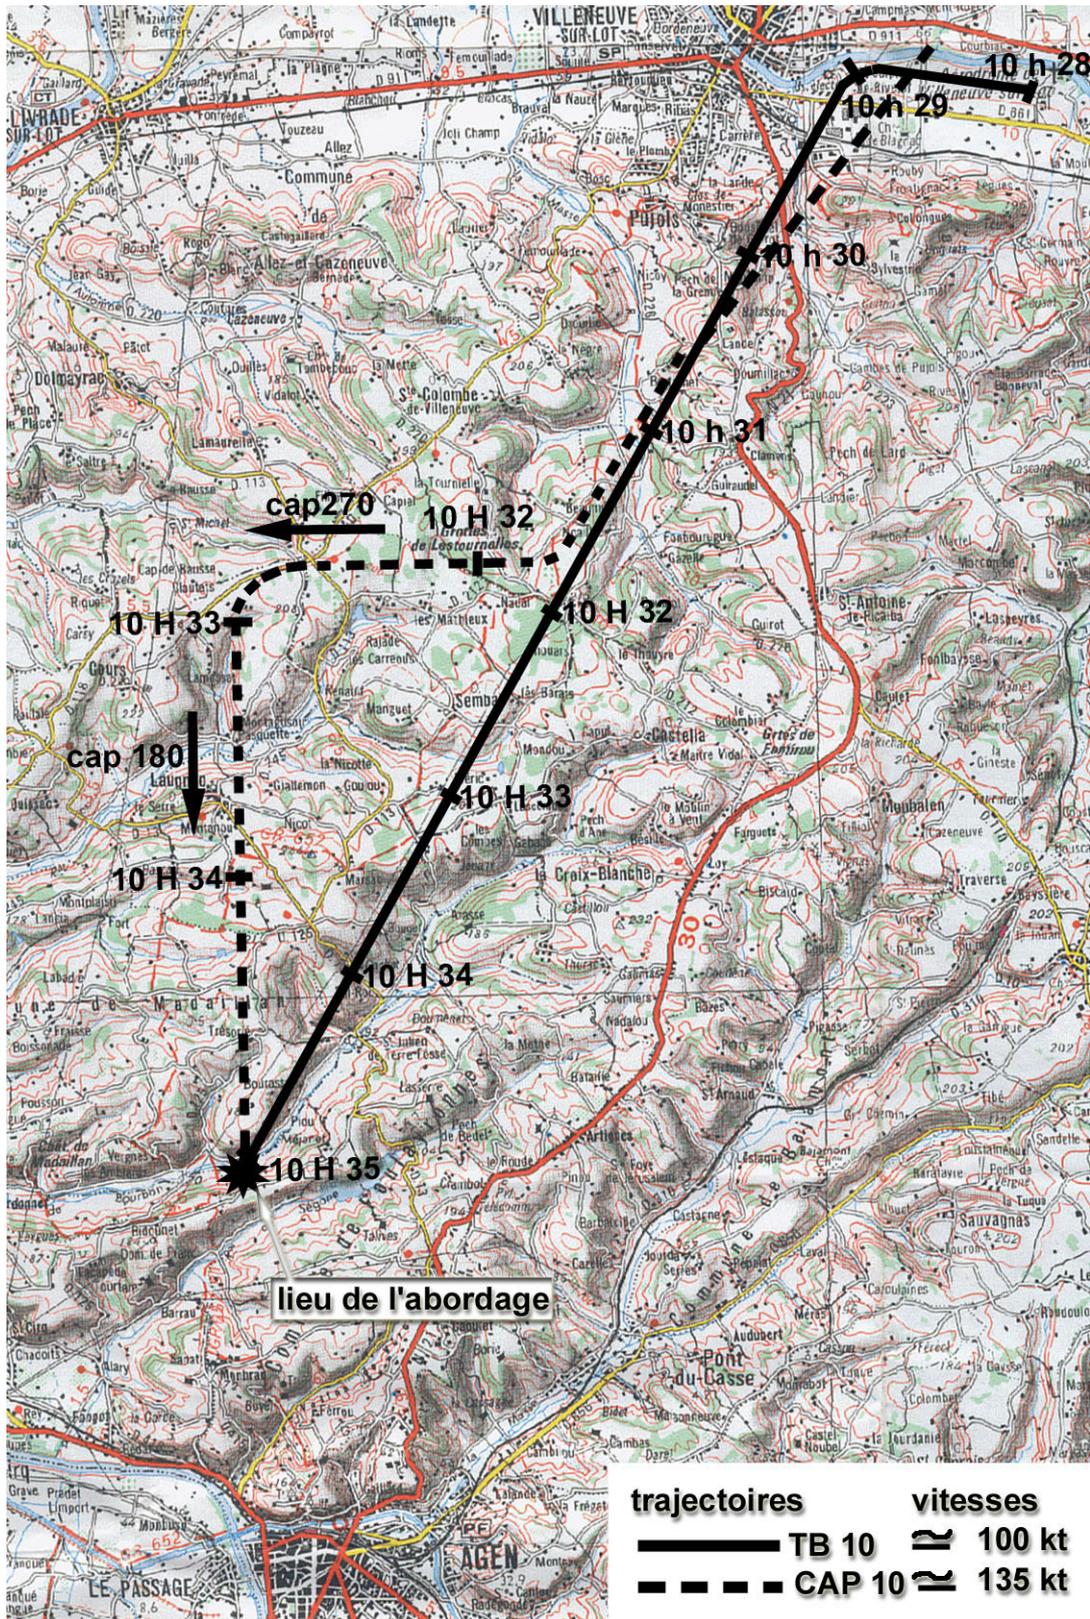
Les pilotes du CAP 10 et du TB 10 expliquent qu'après avoir volé ensemble quelques instants, le pilote en place droite du CAP 10 effectue une " mise trois quarts dos ", vire à droite et s'éloigne d'un nautique et demi environ. Les pilotes des deux aéronefs se perdent alors de vue.

Le pilote en place droite du CAP 10 ajoute qu'après s'être éloigné, il a stabilisé son avion sur un axe orienté aux environs du cap 180° et a fait un premier tonneau par la droite avec stabilisation sur le dos à la demande du pilote en place gauche. Puis ce dernier a réalisé à son tour un tonneau dans les mêmes conditions mais plus lentement. Vingt degrés environ avant la remise à plat du second tonneau, les pilotes du CAP 10 ont ressenti un choc. Ils ont alors pensé qu'ils avaient percuté un oiseau, persuadés que le TB 10 était loin d'eux.

trajectoires probables des deux avions
