**ACCIDENT**  
**survenu à l'avion immatriculé F-GDFP**

<b>Evénement :</b>	désassemblage d'un axe d'articulation du train principal gauche, affaissement latéral de l'avion après atterrissage.
<b>Cause identifiée :</b>	utilisation d'une goupille non conforme.

**Aéronef :** avion Cessna C 303 "Crusader".

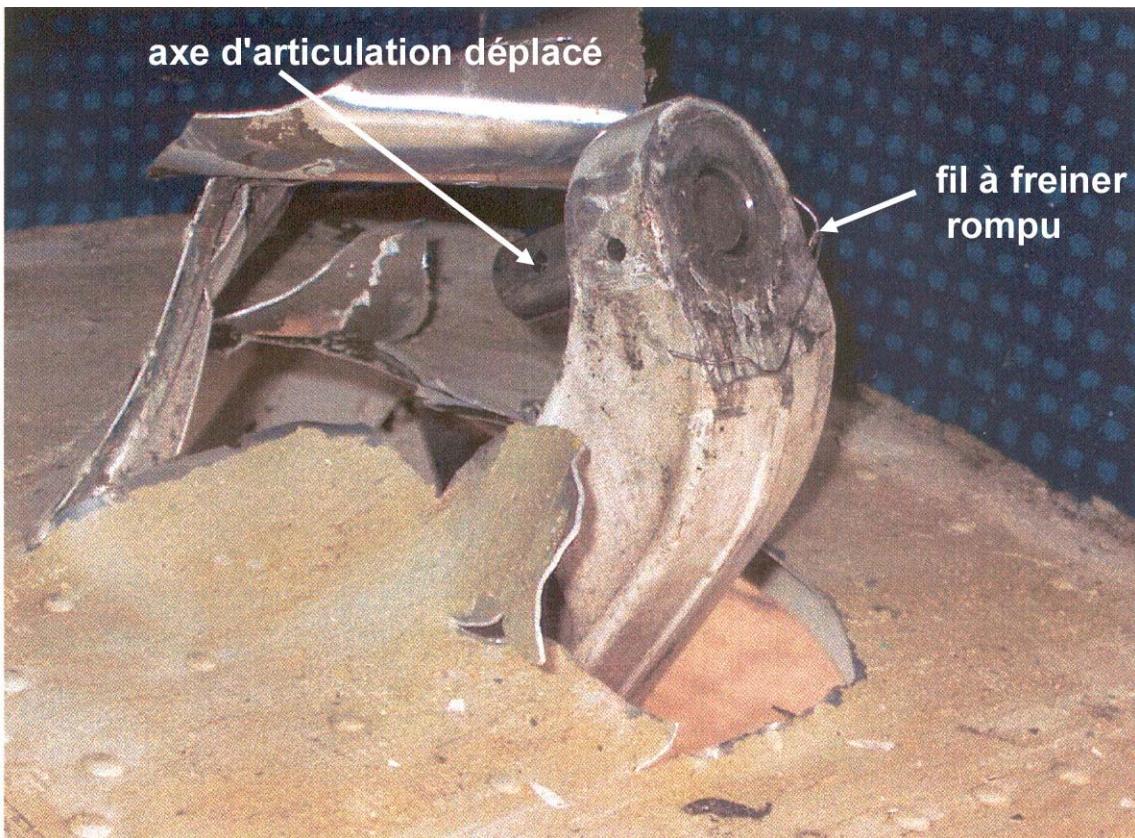
**Conséquences et dommages :** partie supérieure du puits de train principal gauche perforée.

**Vue de la perforation de la partie supérieure du puits de train**

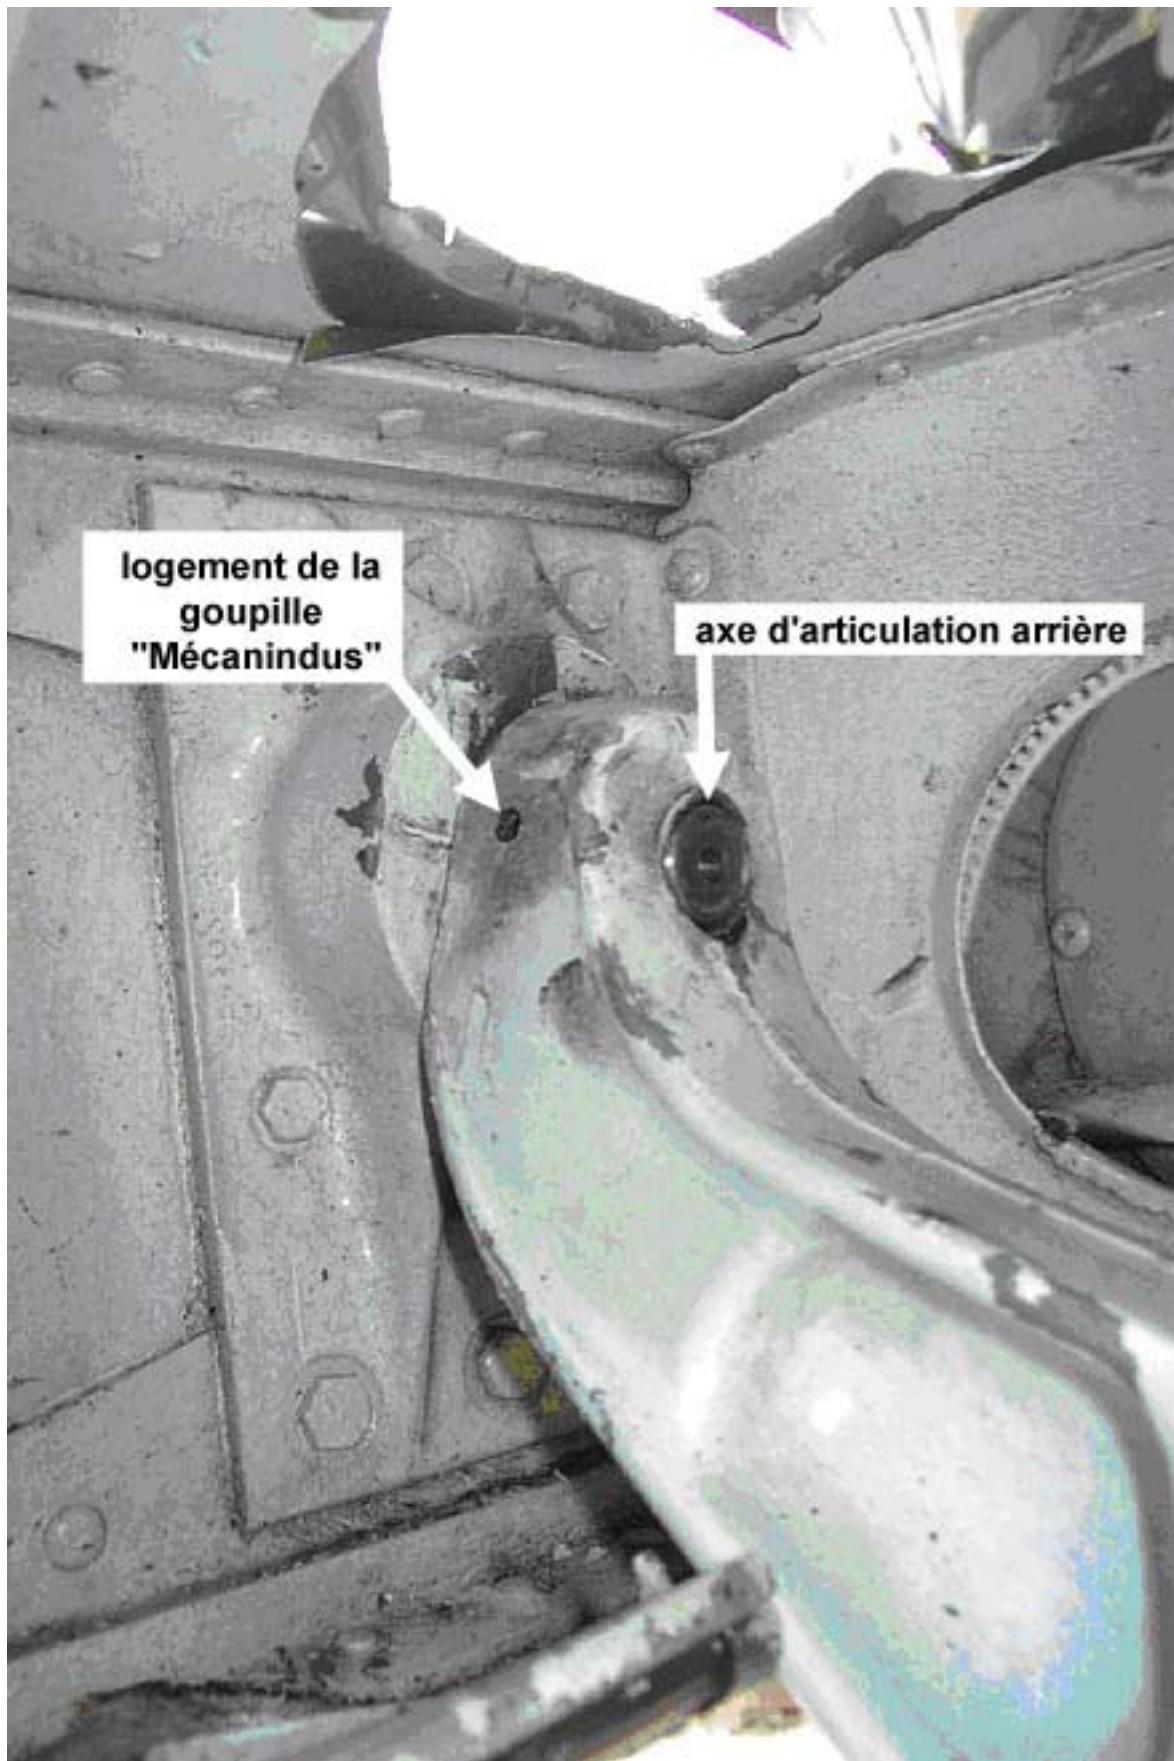
L'examen visuel du train principal gauche (voir photographie page suivante) montre que :

- L'axe d'articulation arrière du train s'est déplacé vers l'avant en sortant de son palier sur la cellule. L'ensemble du train a reculé en montant légèrement.
- La goupille de type "Mécanindus" verrouillant l'axe d'articulation arrière du train est absente.
- Le fil à freiner qui fait le tour de l'axe en passant dans l'évidement axial de cette goupille est présent mais brisé. (*suite page suivante*)

L'examen de la fixation avant du train principal gauche a révélé que la goupille utilisée n'était pas conforme. Son diamètre est de 4,32 mm et son ouverture de 1,49 mm alors que les goupilles recommandées par le constructeur doivent avoir un diamètre de 5,05 mm et une ouverture de 0,85 mm. Les vérifications effectuées sur le train principal droit ainsi que sur l'ensemble des trains de la flotte de Cessna 303 de la société n'ont révélé aucune anomalie similaire.

**articulation arrière du train principal gauche remonté**

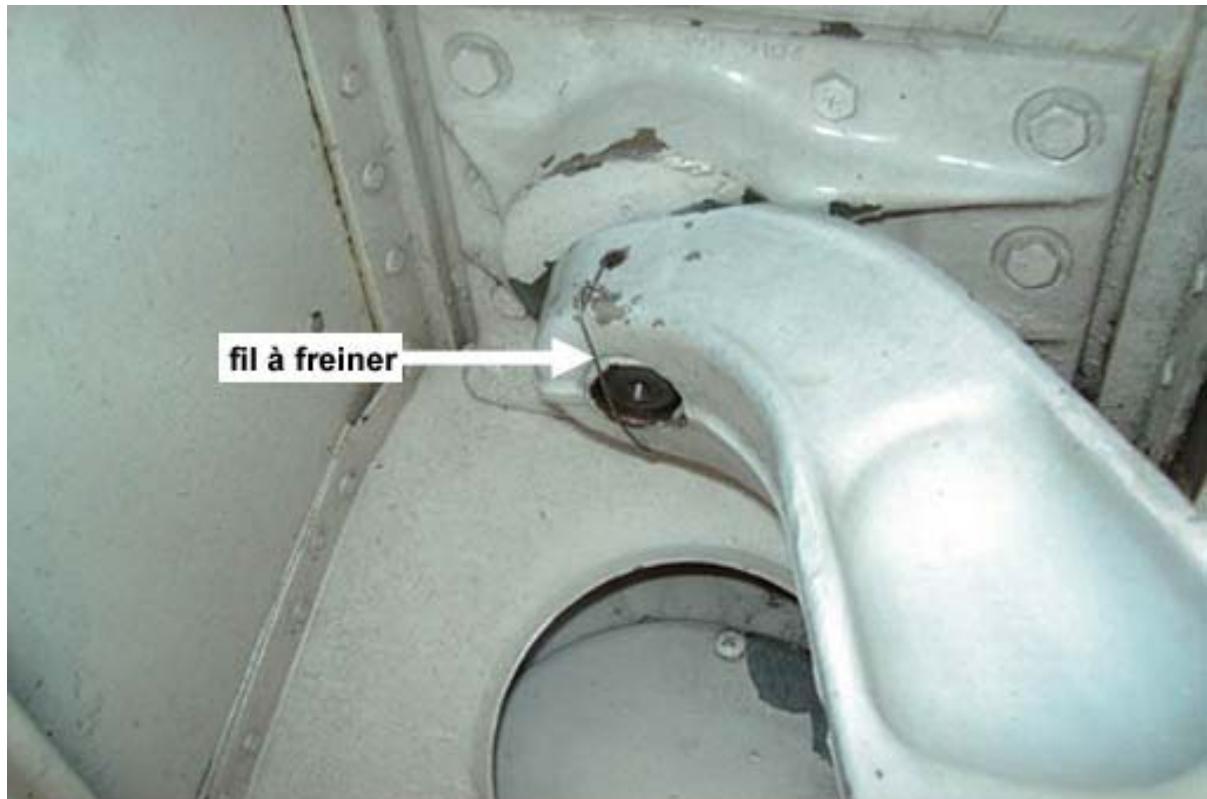
Le fil à freiner n'est pas mentionné dans la documentation technique, il s'agit essentiellement d'un témoin, mis en place pendant la maintenance pour attester de la présence de la goupille. Son rôle n'est pas de retenir la goupille. Cette dernière, si elle est conforme, ne peut pas sortir de son logement.

**montage d'un axe d'articulation avec fil à freiner**
