**ACCIDENT**  
**survenu à l'avion immatriculé F-BMIF**

<b>Evénement :</b>	perte de puissance à la fin d'un exercice de panne moteur au décollage, atterrissage en campagne manqué.
<b>Causes probables :</b>	désamorçage du circuit carburant, givrage du carburateur.

<b>Conséquences et dommages :</b>	pilote décédé, instructeur blessé, aéronef détruit.
<b>Aéronef :</b>	avion Jodel D 112, moteur Continental A 65-8F.
<b>Date et heure :</b>	vendredi 11 octobre 2002 à 19 h 15.
<b>Exploitant :</b>	club.
<b>Lieu :</b>	La Teste (33), hippodrome du Becquet.
<b>Nature du vol :</b>	instruction.
<b>Personnes à bord :</b>	instructeur + élève.
<b>Titres et expérience :</b>	- instructeur, 25 ans, CPL de 2000, FI de 2001, 1328 heures de vol, 255 dans les trois mois précédents dont 58 sur type, plus de 1000 heures de vol en instruction. - pilote-stagiaire, 21 ans, 3 heures de vol en double commande sur type.
<b>Conditions météorologiques :</b>	AD Arcachon : vent 290° / 10 kt, visibilité supérieure à 10 km, BKN à 3300 pieds, température 16 °C, température du point de rosée 12 °C, QNH 1015 hPa.

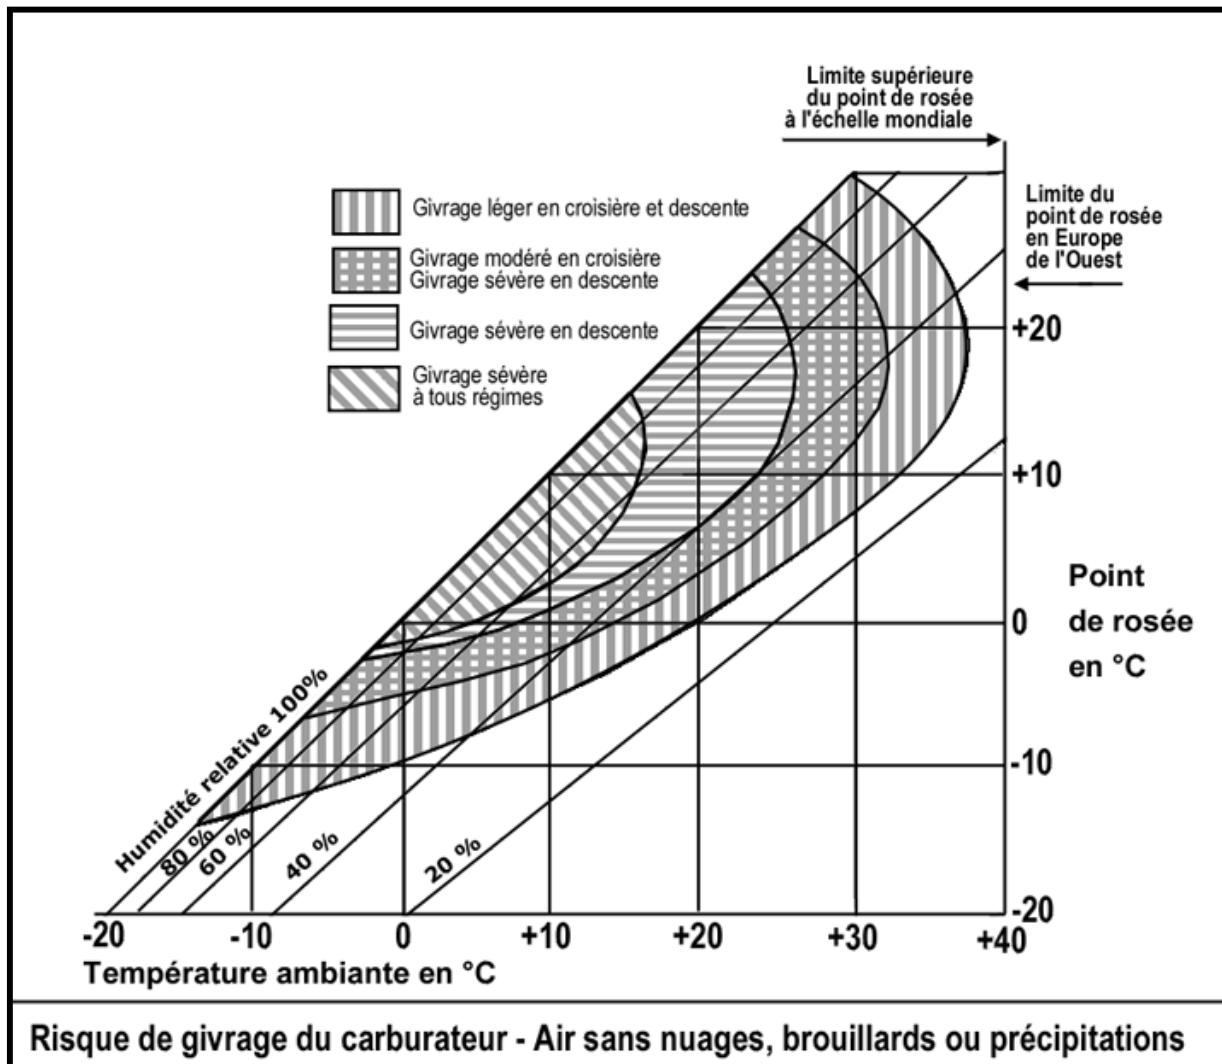
Compte tenu des conditions météorologiques lors de l'exercice de panne du moteur, l'avion se trouvait dans une plage où le risque de givrage du carburateur peut être considéré comme modéré quelle que soit la puissance du moteur, voire sévère pour une puissance dite de descente (*voir diagramme suivant*).
