**ACCIDENT**  
**survenu à l'avion immatriculé F-GGJF**

<b>Evénement :</b>	collision au roulage avec une pompe à essence.
<b>Causes identifiées :</b>	inattention, marquage au sol inadapté.

**Aéronef :** avion Robin DR 400-180.

**Date et heure :** lundi 5 août 2002 à 17 h 00.

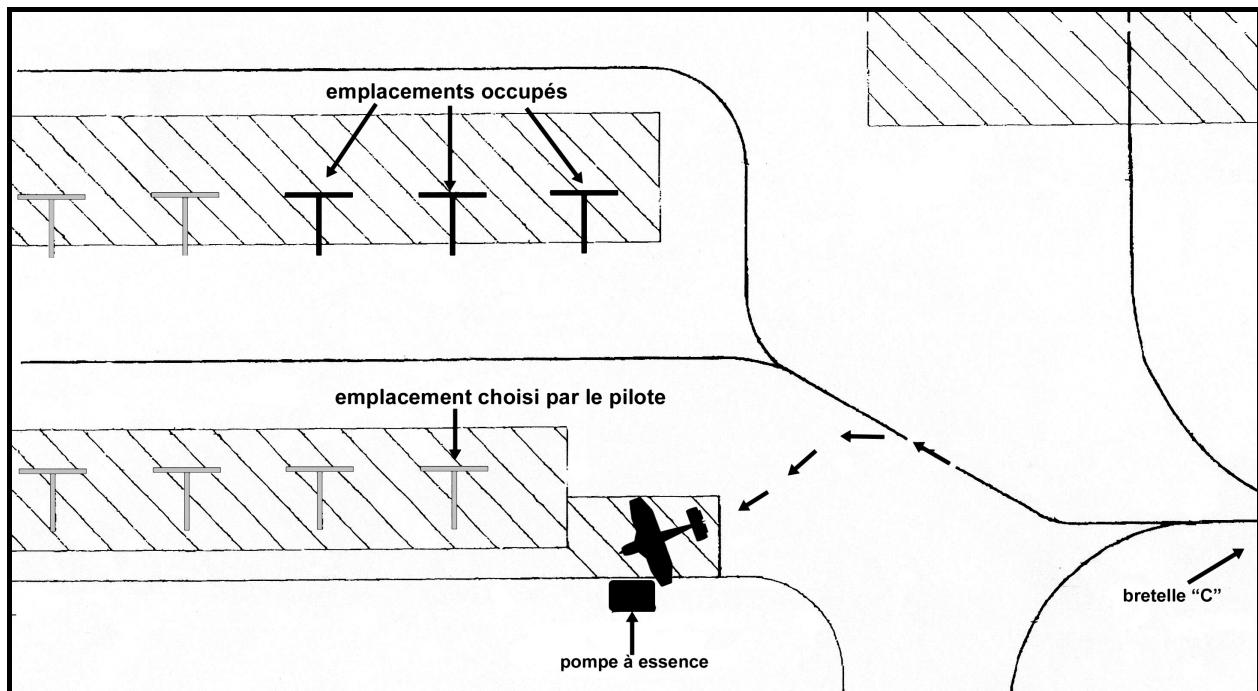
De retour d'un vol touristique d'une heure et dix minutes avec trois passagers, le pilote atterrit sur la piste 17 de l'aérodrome d'Avignon Caumont, puis emprunte la bretelle "C" afin d'aller stationner sur le parking "F" (*voir croquis page suivante*). Les trois premiers postes étant occupés, le pilote décide de se garer sur l'emplacement le plus au sud, après la pompe à essence. Il explique qu'après avoir quitté la ligne de cheminement, il a augmenté son rayon de virage afin de ne pas avoir à "tourner sur place" pour stationner. Le choc avec la pompe à essence se produit à cinquante centimètres de l'extrémité de l'aile gauche, endommageant le bord d'attaque sur une vingtaine de centimètres.

Un marquage au sol ( ligne jaune continue ) permet un accès direct au parking "F" par le centre du parking ainsi que par le Nord. Aucun marquage ne permet d'accéder au parking par le sud .
