ACCIDENT
survenu à l'avion immatriculé F-GORR

Evénement :	perte de contrôle lors d'un posé-décollé, collision avec le sol.
Causes identifiées :	technique d'atterrissage par vent traversier inadaptée, prise en compte insuffisante des effets du vent traversier.

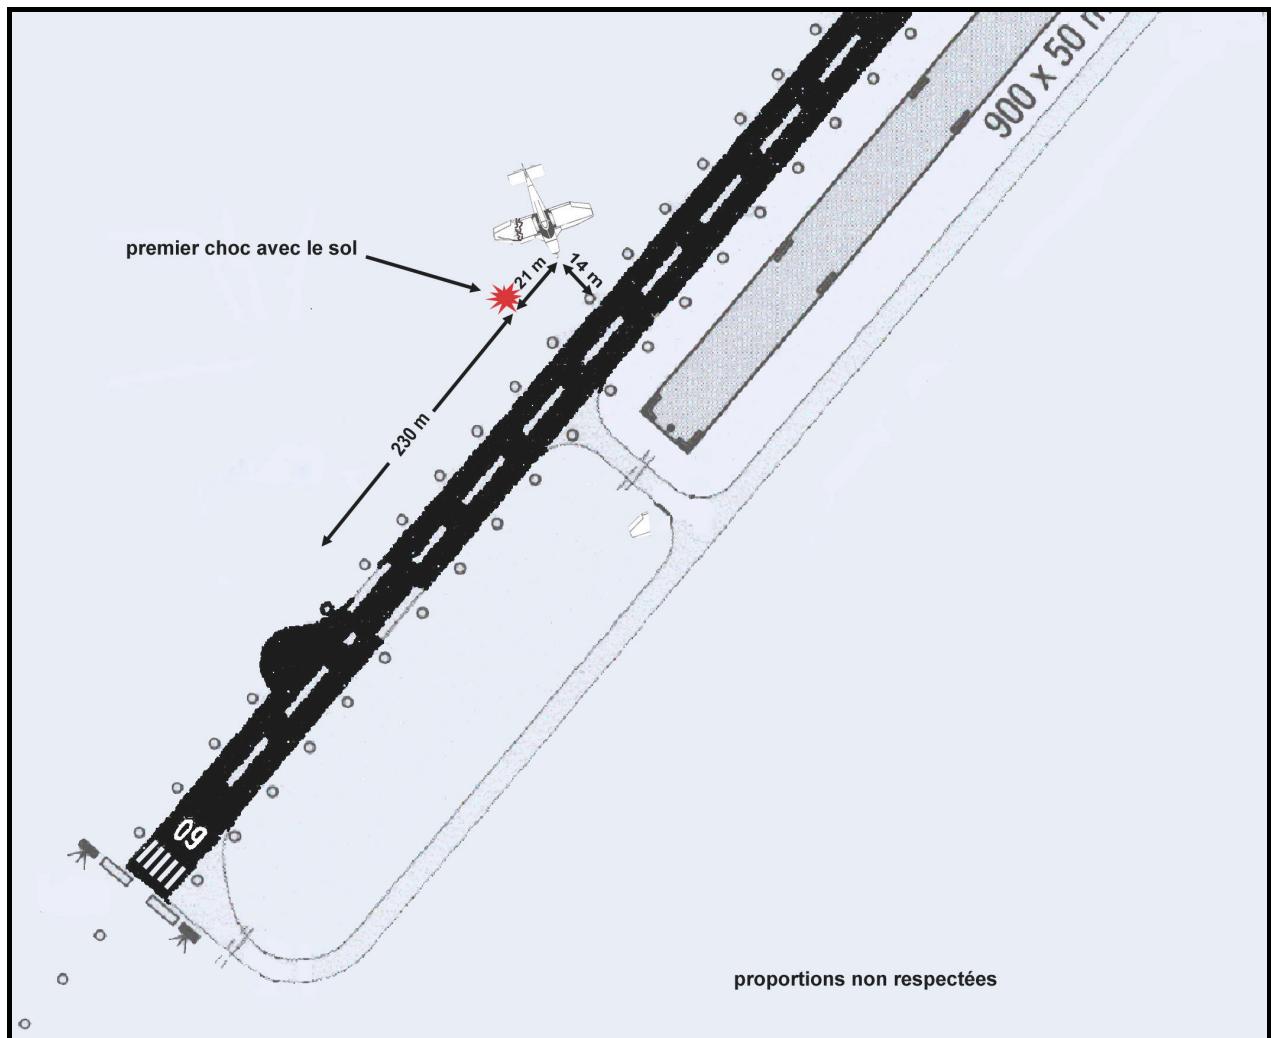
Il explique que l'avion vole en "crabe" avec les volets sortis sur le deuxième cran. Sa vitesse est d'environ 130 km / h. Au touché des roues, il n'actionne pas les palonniers pour repositionner l'avion dans l'axe de piste. L'aéronef se dirige vers la partie herbeuse à gauche de la piste. Pour rejoindre l'axe central de la piste, il agit progressivement sur le palonnier droit jusqu'en butée. Cette action reste sans effet sur la trajectoire de l'aéronef. Avant d'atteindre le bord gauche de la piste, il décide de remettre les gaz pour décoller et débute la rotation à une vitesse de 110 km / h environ. L'avion décolle. A une trentaine de mètres de hauteur, il s'incline fortement à droite. Le pilote perd le contrôle de l'aéronef. L'aile droite puis le moteur percutent le sol. L'avion pivote sur la droite et s'immobilise sur l'herbe en bordure de piste.

position de l'avion après l'accident
