ACCIDENT

survenu à l'avion immatriculé F-GCHF

Evénement :	effacement du train avant non verrouillé à l'atterrissage.
Causes identifiées :	non application d'une recommandation du constructeur.

Aéronef : avion Reims Aviation 182 RG "Skylane", numéro de série : 0044, année de construction : 1979, acquis neuf par le club en 1980, totalisant 8 533 heures de vol.

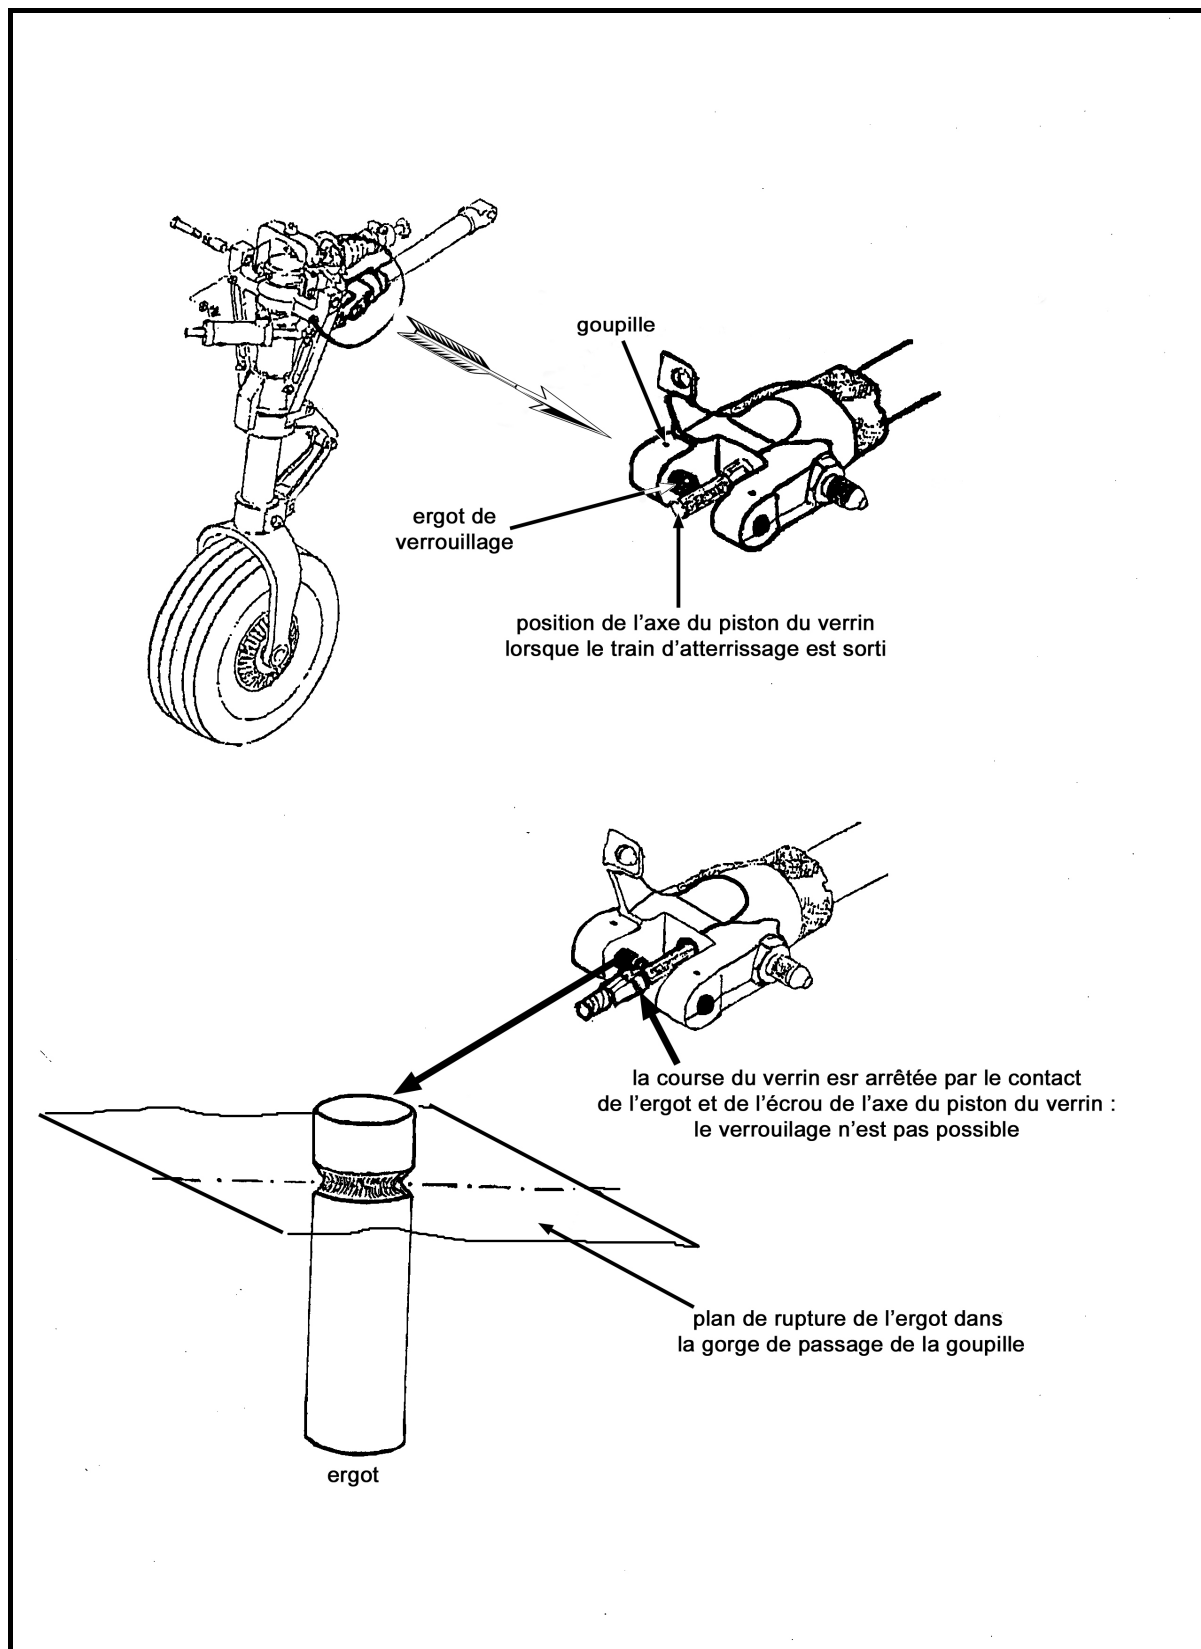
L'examen du train avant a mis en évidence une rupture en fatigue d'un des ergots de verrouillage (*voir croquis page suivante*). L'ergot, libre en jeu latéral, a empêché l'accomplissement total de la séquence de sortie du train en bloquant le piston avant la fin de sa course. Le deuxième ergot présente des amorces de ruptures.

Des cas de ruptures de ces ergots avaient conduit le constructeur à éditer un Service Bulletin en 1995 (SEB 95-20) recommandant d'effectuer une inspection initiale après deux cents heures d'utilisation. Il recommandait de procéder ensuite à une nouvelle inspection toutes les deux cents heures.

Un kit de remplacement des ergots était proposé. Les inspections n'étaient plus nécessaires après sa pose (guide d'installation SK210-155).
