ACCIDENT
survenu à l'avion immatriculé F-PIHH

Evénement :	panne d'essence, atterrissage en campagne.
Causes identifiées :	décision d'entreprendre le vol avec une quantité de carburant ne laissant pas de marge de sécurité au regard de la situation météorologique, surveillance insuffisante de l'évolution des conditions météorologiques ayant conduit à rallonger le vol, décision tardive de retour vers l'aérodrome.

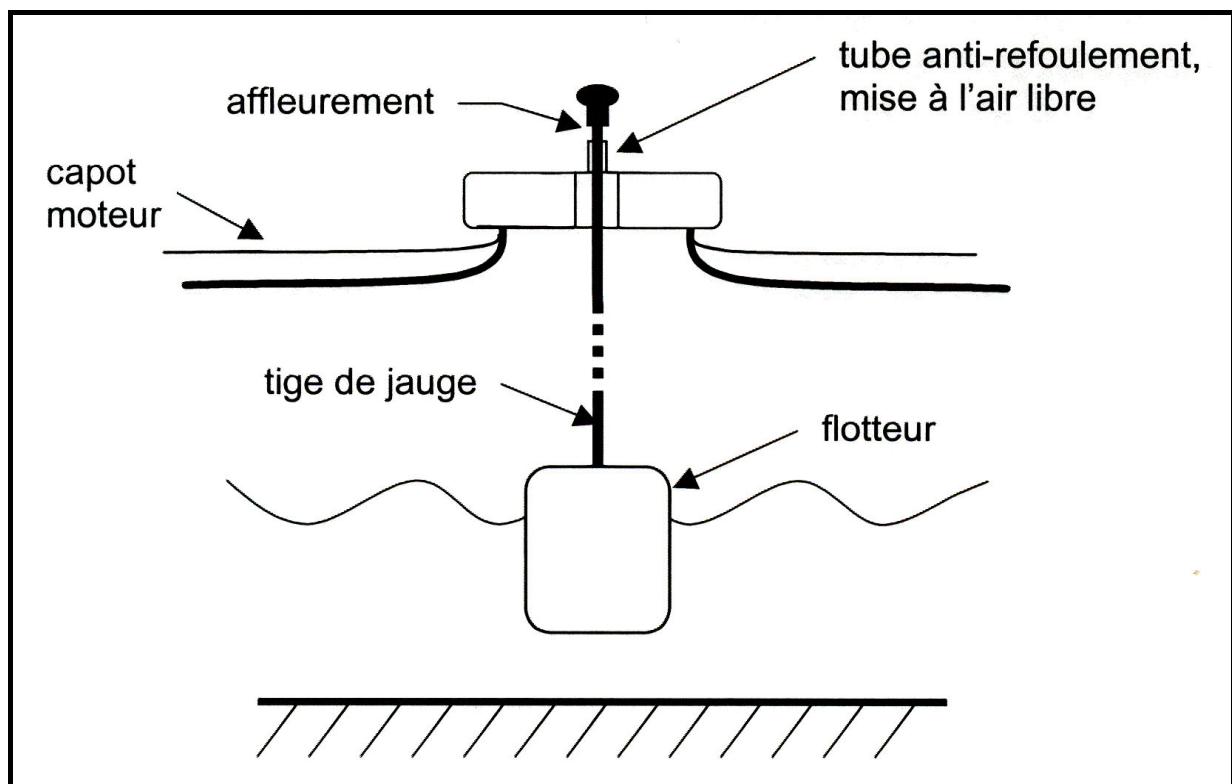
La jauge est constituée d'un flotteur surmonté d'une tige rigide dont l'extrémité dépasse du capot moteur à travers un bouchon percé faisant office de mise à l'air libre (*voir schéma ci-dessous*). La longueur de la tige dépassant donne une indication de la quantité de carburant restant. Cette tige est surmontée d'un capuchon métallique destiné à empêcher la tige de tomber dans le réservoir en fin de course lorsque la quantité restante est faible. La tige est d'une longueur telle qu'elle indique "zéro" alors qu'il reste environ une douzaine de litres dans le réservoir.

Des essais au sol entrepris pour les besoins de l'enquête ont montré que pour des faibles quantités de carburant, le bouchon de la tige vient affleurer le tube anti-refoulement, jusqu'à l'obstruer. De ce fait, la mise à l'air libre ne joue plus son rôle, et au bout d'un moment, le carburant cesse de s'écouler vers le carburateur (alimentation par gravité). Lorsque la tige est soulevée manuellement, l'air circule à nouveau et le débit du carburant reprend au bout de quelques secondes.

Toutefois, le pilote indique qu'il volait depuis dix minutes avec la jauge indiquant "zéro" lorsque le moteur s'est arrêté ; ceci indique qu'une obstruction du tube anti-refoulement n'a pas provoqué directement ou immédiatement l'arrêt du moteur.

Il est possible que l'arrêt du moteur soit dû à un désamorçage du circuit carburant du fait de l'attitude à piquer prononcée de l'avion dans cette phase de vol, et que l'obstruction de la mise à l'air libre l'ait empêché de redémarrer.

- l'utilisation de l'avion dans des attitudes ayant entraîné l'arrêt de l'alimentation en carburant,
- la conception d'une jauge entraînant le défaut de mise à l'air libre pour les faibles quantités de carburant.
