Accident
survenu le 6 janvier 2003
à la Ravoire (73)
au Robin DR 400-120
immatriculé F-GGJR

RAPPORT
f-jr030106

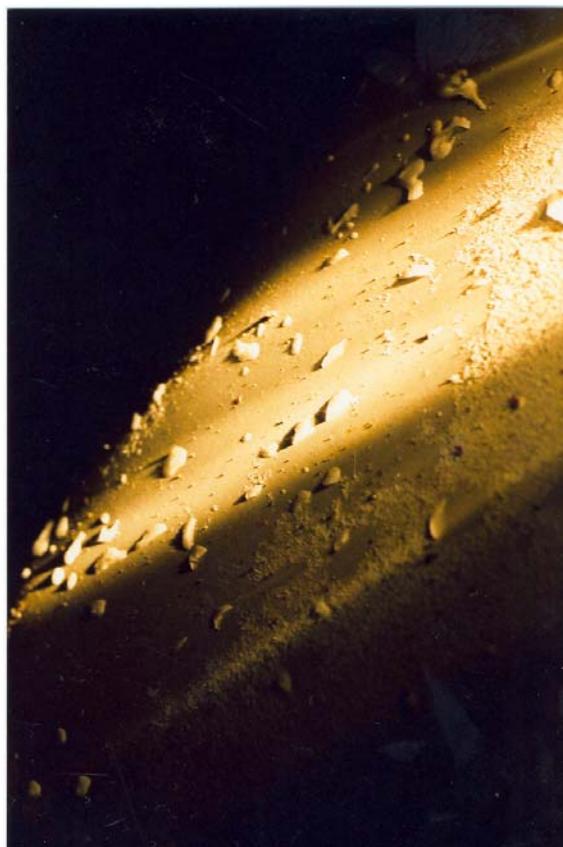
- le réservoir de fuselage est détérioré. Un important écoulement de carburant est constaté au sol ;
- le sélecteur de réservoir est sur « fermé ». Sa tige de commande est cassée et la commande est libre ;
- la manette de richesse est sur « plein riche » et celle du réchauffage carburateur est poussée (non engagé) ;
- la sélection magnéto est sur « 1+2 » et la pompe électrique carburant est sur « marche » ;
- la commande des volets est positionnée sur le deuxième cran (60°), ce qui correspond à la configuration atterrissage. Les constatations sur l'épave confirment ce braquage ;
- l'ensemble des plans horizontaux et verticaux est couvert d'une couche de givre. De la glace dont l'épaisseur avoisine parfois un centimètre recouvre les bords d'attaque ;

- les huit bougies du moteur ont été prélevées. Leur état est normal. Un dépôt de tétra éthyle de plomb est observable sur trois d'entre elles. Ces dernières, examinées en conditions de laboratoire, ont fourni des étincelles.

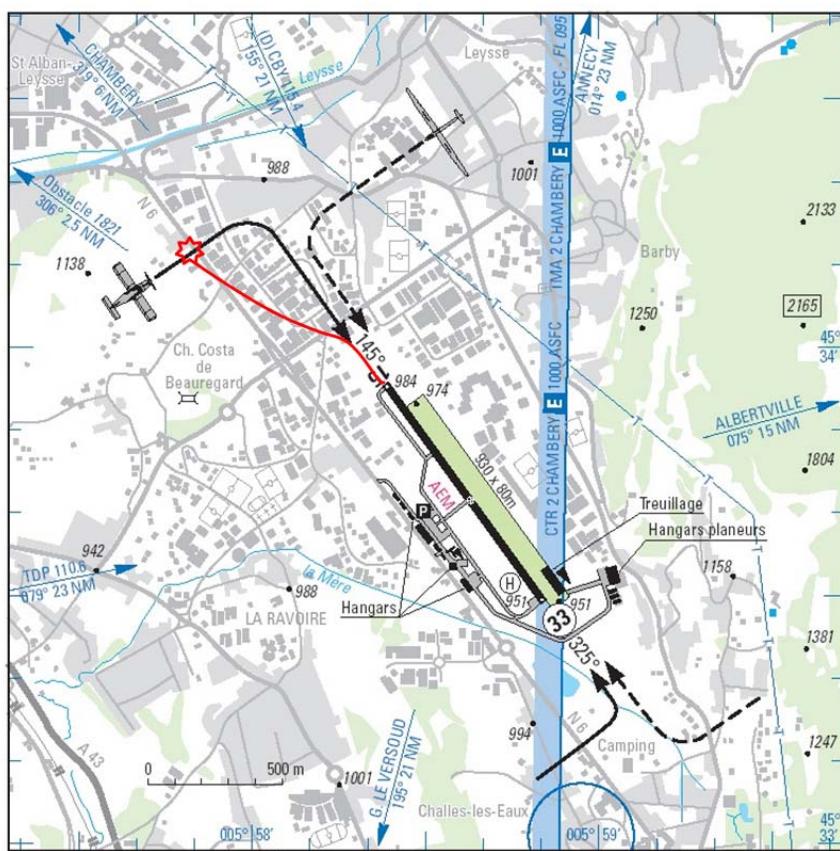
Une trajectographie a pu être restituée.

- il n'y a aucun arrêt entre le roulage et le décollage ;
- après le décollage, l'avion effectue un petit palier, puis une montée vers 150 / 200 pieds environ, suivie d'un virage à gauche au cap 300° à faible inclinaison. L'avion poursuit sensiblement en palier à la même hauteur sans donner l'impression de prendre de la vitesse ;
- la perte de contrôle s'est manifestée par un roulis très prononcé à droite, associé à un piqué important.

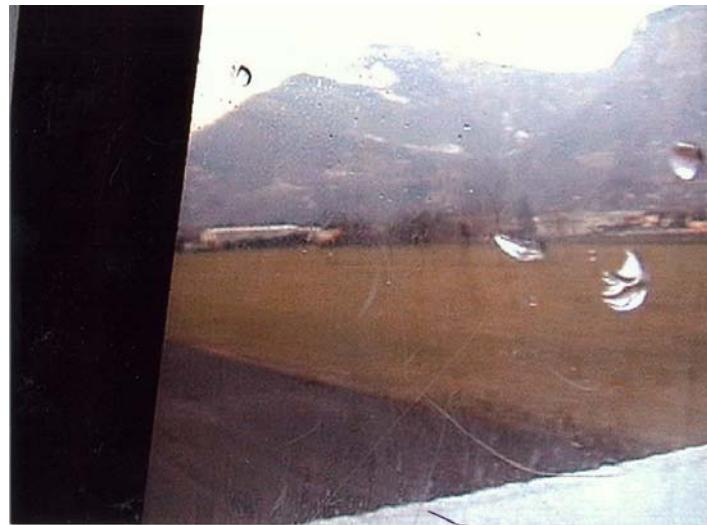
- la mise en route est difficile. Dès celle-ci effectuée, le pilote débute le roulage. Ce dernier est rapide et dure environ 1 min 12 s pour effectuer 600 mètres ;
 - le pilote tient ponctuellement en main un téléphone mobile pendant le roulage mais les quelques images prises ne permettent pas de connaître quelle en a été l'utilisation ;
 - le bord d'attaque de l'aile droite présente une déformation irrégulière que l'on peut attribuer à un dépôt de givre et de glace ;

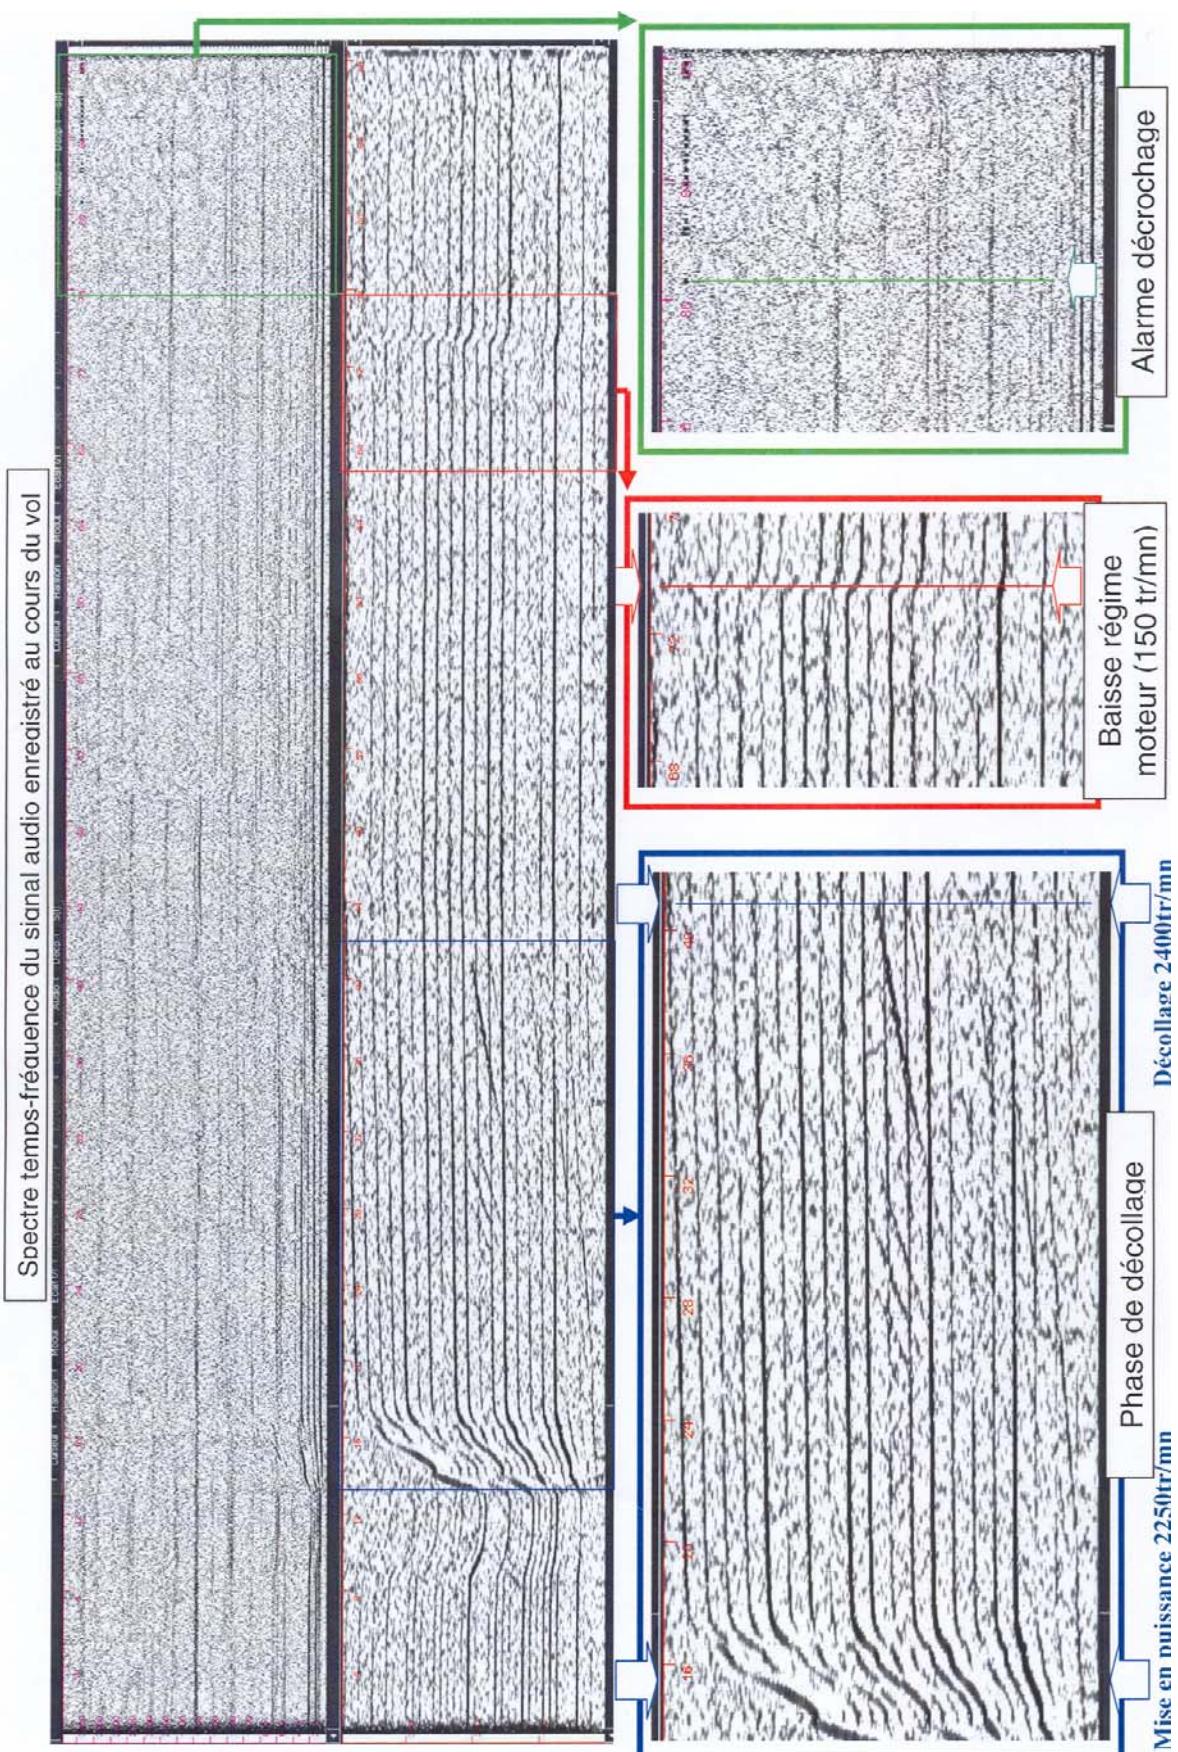
Spectre « temps-fréquence » du signal audio enregistré au cours du vol

La piste sonore de la bande vidéo a fait l'objet d'une analyse spectrale (annexe 1) visant à déterminer les régimes moteurs et les vitesses de roulement de l'avion.

A T + 60 s, le régime du moteur baisse de 150 tr/min pour se stabiliser à 2 220 tr/min.

A T + 66,5 s, l'avion part lentement en roulis à droite et perd de l'altitude.

A T + 67 s, l'avertisseur de décrochage retentit.
