ACCIDENT

survenu au planeur immatriculé F-CGKQ

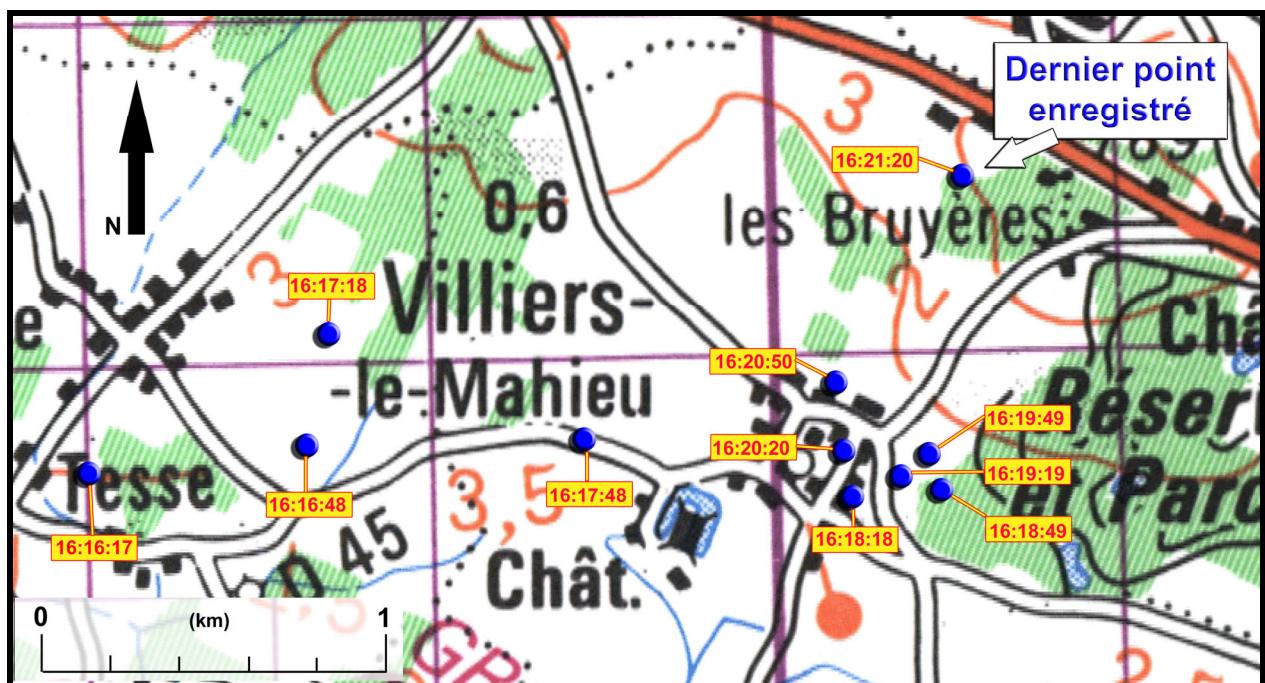
Un GPS embarqué a permis de confirmer la trajectoire du planeur. L'information d'altitude n'est pas enregistrée. On note cependant une diminution de vitesse quelques secondes avant la fin d'acquisition des données.

représentation des derniers points de la trajectoire enregistrés par le GPS
