ACCIDENT
survenu à l'avion immatriculé F-GOVG

Evénement :	collision au sol avec aéronef en stationnement.
Cause identifiée :	action de freinage inefficace.

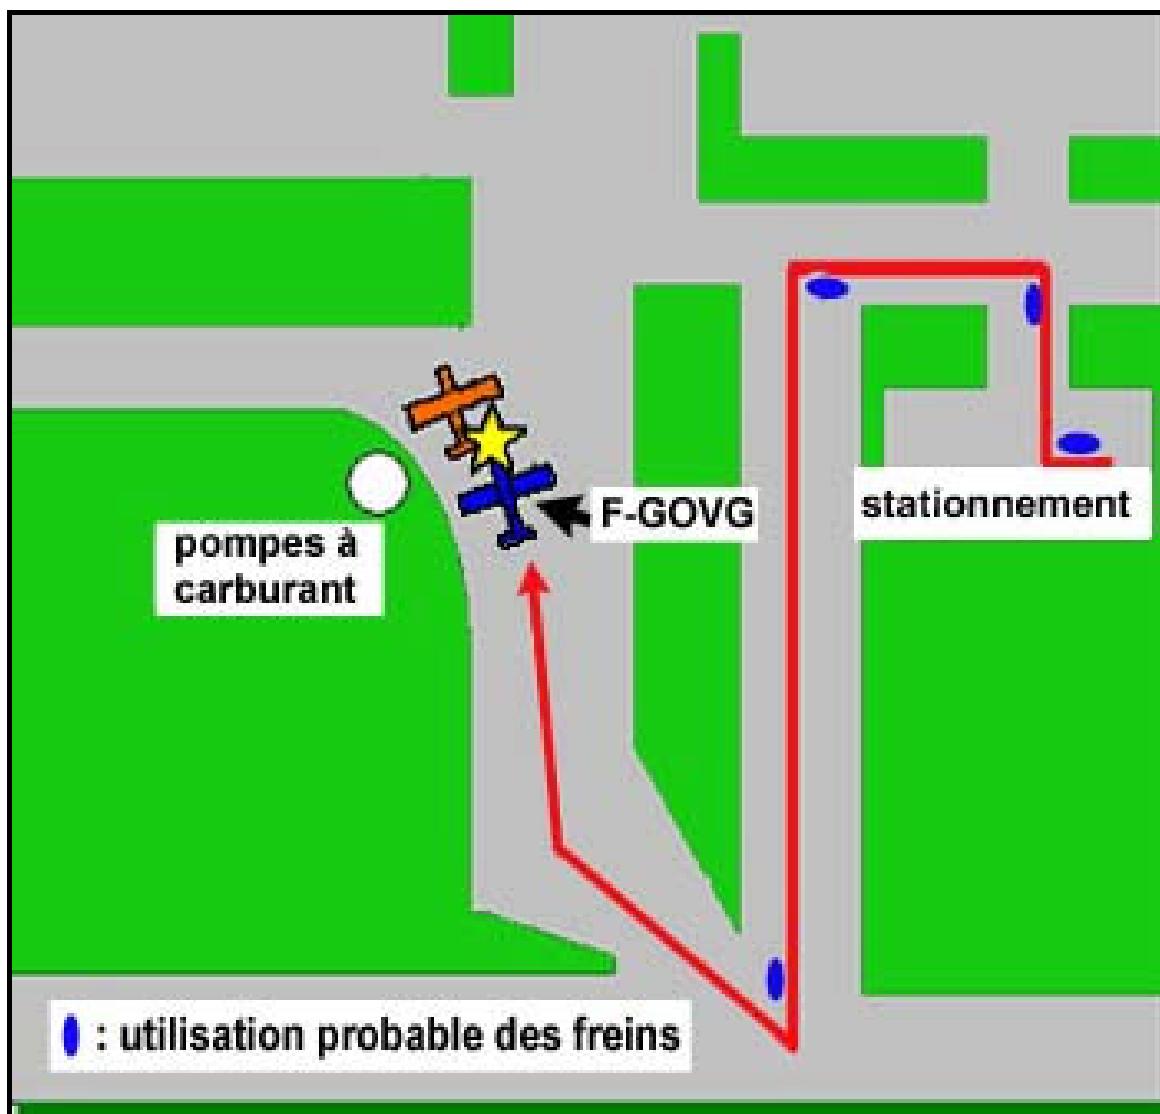
Le pilote du DR 400 met en route pour réaliser un vol de navigation dans le cadre de sa formation au PPL. Il décide d'effectuer un complément de carburant et débute le roulage du parking du club vers les pompes à essence. Le F-BSIR appartenant au même club est arrêté sur l'aire d'avitaillement. Le pilote stagiaire de cet avion installe un escabeau pour avitailler et l'instructeur se trouve à proximité de l'empennage. Le moteur du DR 400 au ralenti, le pilote s'approche lentement derrière le F-BSIR. Il ne parvient pas à stopper son avion dont l'hélice lacère l'empennage vertical de l'aéronef à l'arrêt. Le moteur cale lorsque l'hélice heurte un cadre renforcé de l'empennage.

schéma représentant la trajectoire suivie par l'avion
