## **INCIDENT**

### **survenu à l'avion immatriculé F-GEVI**

**Aéronef :** avion SOCATA TB 10.

**Date et heure :** vendredi 21 mars 2003 à 09 h 40.

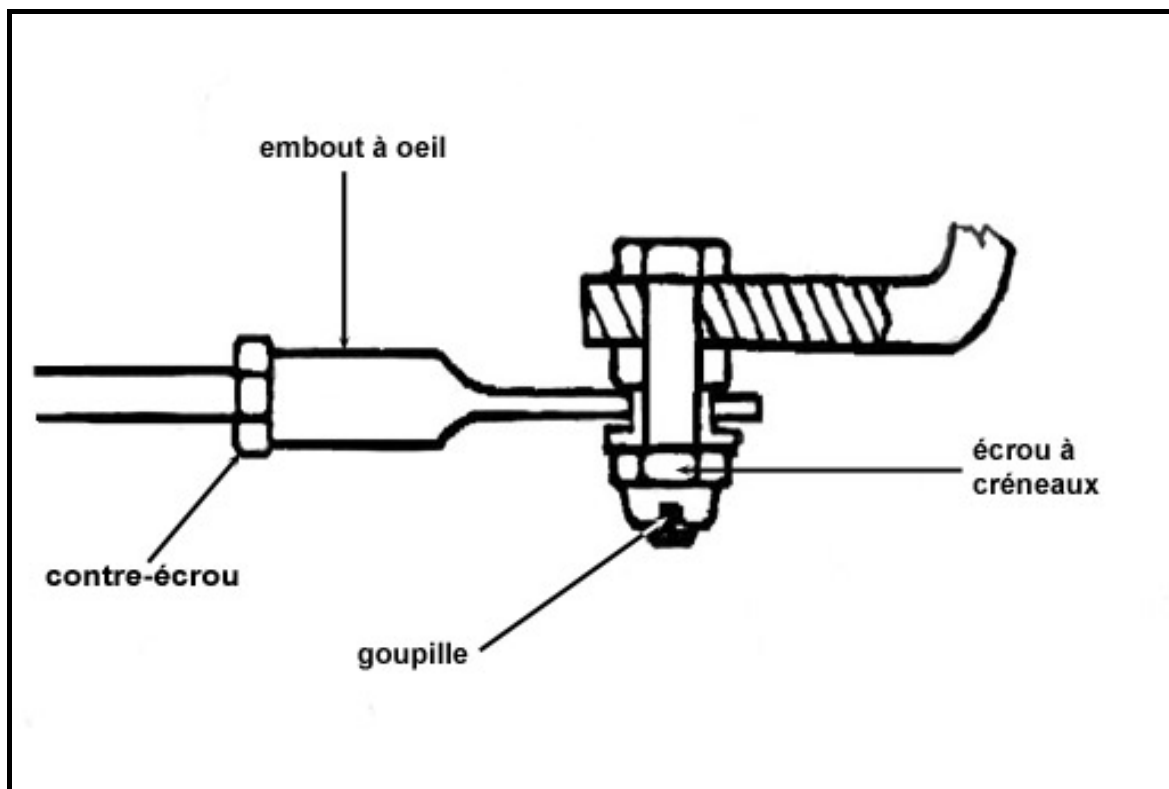
L'examen du moteur montre que la commande des gaz est désolidarisée du levier de commande du papillon du carburateur. L'embout à œil et son contre-écrou sont manquants ainsi que l'écrou à créneaux et sa goupille (*voir schéma page suivante*).

La commande de gaz avait été débranchée du carburateur lors de la visite afin d'être changée. En raison d'un délai d'approvisionnement trop long l'avion a été remis en service sans effectuer le remplacement prévu. La commande a été remontée sans que l'écrou à créneaux ne soit arrêté à l'aide de la goupille.

Le programme de maintenance de l'exploitant ne prévoit pas de contrôle systématique à l'issue de cette opération.

A la suite de cet événement l'exploitant a mis en place un contrôle systématique des actions de maintenance réalisées sur les commandes du moteur. Ce contrôle est validé par un émargement apposé devant l'item "commandes moteur" sur la fiche récapitulative des opérations effectuées lors de cette visite.
