Accident
survenu le 24 mai 2003
à Nuits-Saint-Georges (21)
à l'avion Laverda Falco F.8-L
immatriculé HB-UOK

RAPPORT
hb-k030524

Evénement :	perte de contrôle en montée initiale, collision avec le sol.
--------------------	--

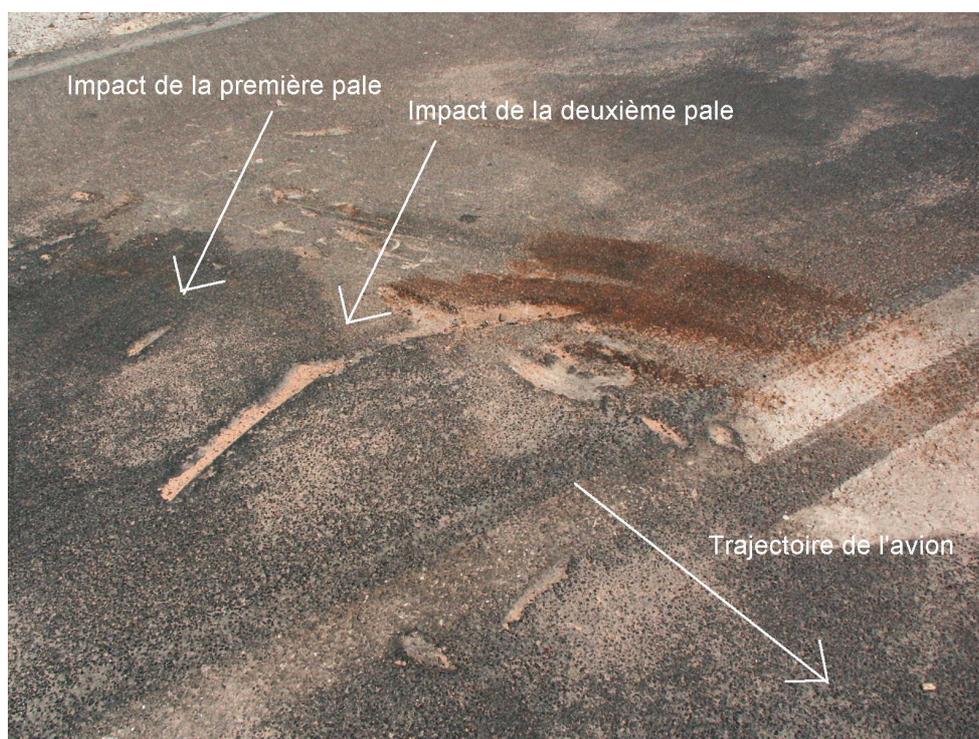
De nombreux débris sont retrouvés sur la première zone d'impact. Le bitume présente de nombreuses traces d'impact et de feu.

Lors du choc, l'empreinte de toute l'aile droite s'est imprimée sur le sol, ce qui montre que l'avion l'a heurté avec une assiette très faible.

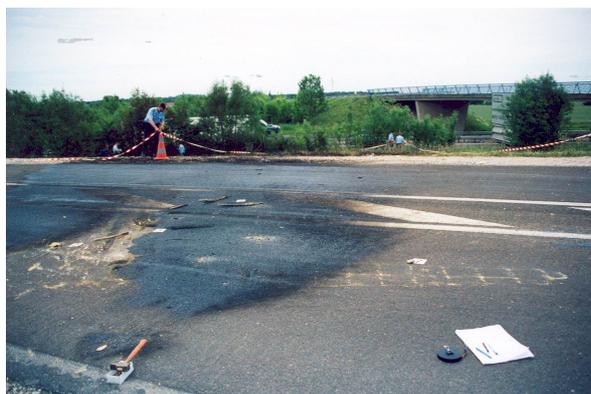
L'épave est entièrement brûlée. L'attelage mobile du moteur est libre en rotation. Les deux pales de l'hélice sont fortement endommagées : l'une d'elles est pliée quelques centimètres au-dessus du pied de pale et sectionnée au milieu de sa longueur, l'autre est vrillée. Elles tournent librement sur leur axe, ce qui indique que le système de commande de variation du pas d'hélice est rompu.

L'examen des pales de l'hélice ainsi que les marques de pales retrouvées sur le sol au point d'impact montrent que le moteur délivrait de la puissance au moment de l'impact. Aussi, l'hypothèse d'un arrêt du moteur au décollage peut être écartée. L'examen des câbles de commande de vol n'a pas révélé d'anomalies. Le reste de l'épave n'a pu être exploité en raison de sa forte détérioration due à l'incendie.
