ACCIDENT

30 novembre 2004 - ULM identifié 971-BI

Aéronef : ULM Zenair CH 601 UL Zodiac, multiaxe, moteur Rotax 912 S.

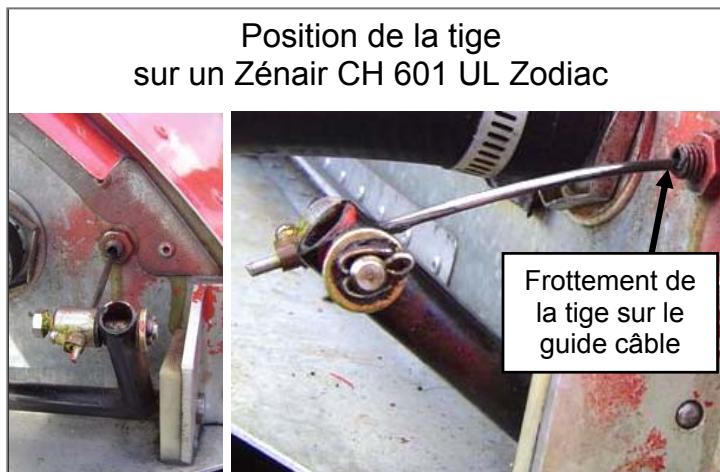
La tige de la manette de commande de puissance du moteur, positionnée en place gauche sur tableau de bord, est retrouvée sectionnée.

La tige traverse la cloison pare-feu par l'intermédiaire d'un guide-câble. Lorsque la manette de commande de puissance est actionnée, la tige, selon le réglage du montage, peut frotter de façon importante sur l'extrémité du guide-câble (photographie de droite ci-dessus).

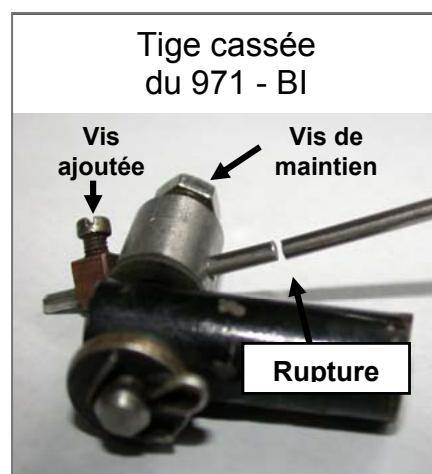
La commande de puissance de droite est couplée à celle de gauche.

Le pilote a rajouté une vis pour « sécuriser » la fixation du câble.

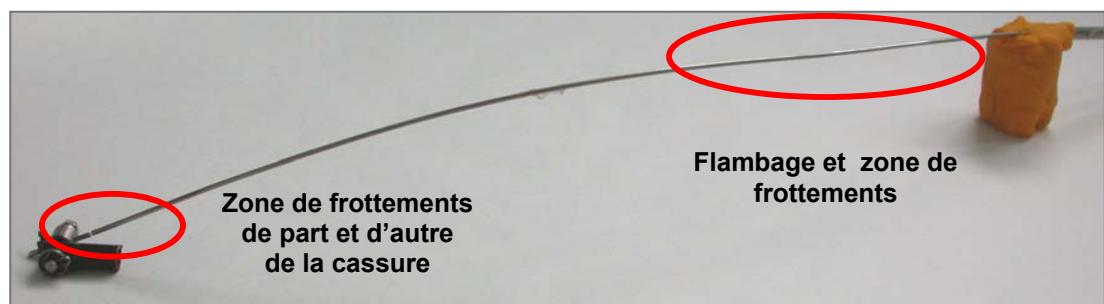
On remarque une zone de déformation en forme d'« S » dans le plan horizontal, conséquence d'un flambage sous des sollicitations en compression et une zone de frottements.

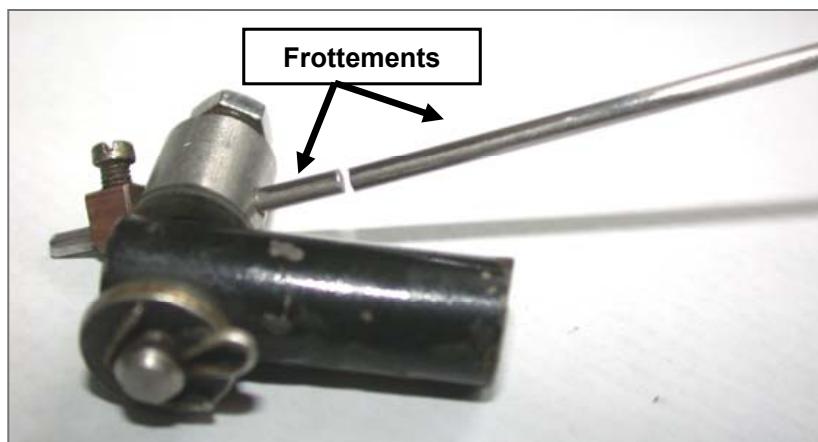
La rupture est située à sept millimètres de la fixation. On observe des frottements de chaque côté de la cassure. Ils ont lieu lorsque la manette de commande de puissance est en position « plein réduit ».

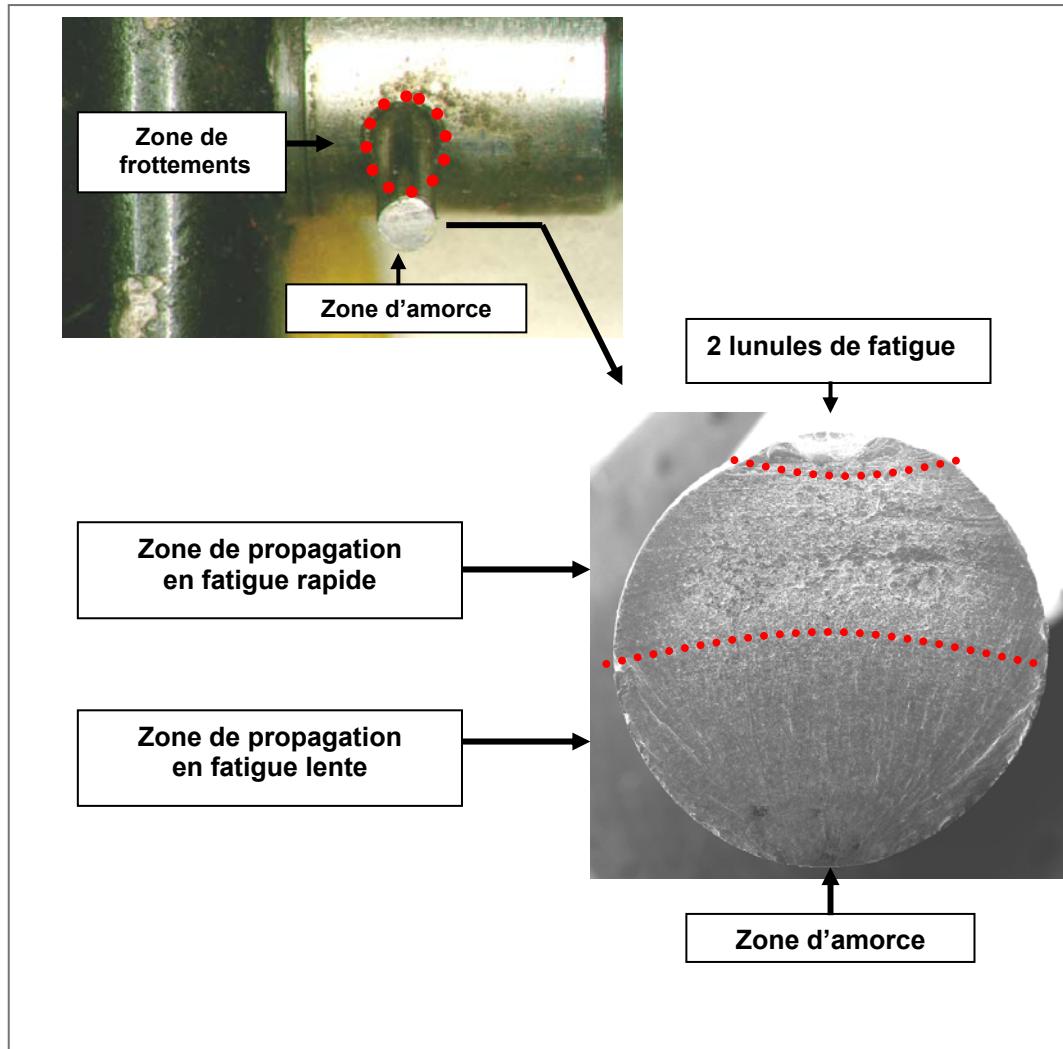
La zone d'amorce de la rupture se situe en partie basse de la section (facies), à l'opposé de la zone de frottements.

L'examen de la zone d'amorce montre qu'il n'existe pas de pré-endommagement (impact sur la surface, point de corrosion, etc.) mais que l'état de surface de la tige est dégradé et peut être le site d'amorçages de cassure.

La tige s'est rompue à la suite d'un processus de fissuration en fatigue qui peut être lié à des contraintes en flexion ou en flambage du câble.
