ACCIDENT survenu à l'avion immatriculé F-BMCQ

Evénement :	rupture de la jambe du train d'atterrissage droit au roulage.
Cause identifiée :	non détection d'une fissure en fatigue.
Conséquences et dommages :	jambe du train d'atterrissement droit rompue, aileron et empennage droits endommagés.
Aéronef :	avion Cessna 206 « Stationair 6 ».
Date et heure :	samedi 29 mai 2004 à 13 h 50.
Exploitant :	club.
Lieu :	AD Arcachon (33).
Nature du vol :	largage de parachutistes.
Personnes à bord :	pilote + cinq parachutistes.
Titres et expérience :	pilote, 46 ans, PPL de 1979, qualification largage de parachutistes, 1 537 heures de vol dont 1 000 sur type et onze dans les trois mois précédents.
Conditions météorologiques :	vent calme , CAVOK, température 20 °C.

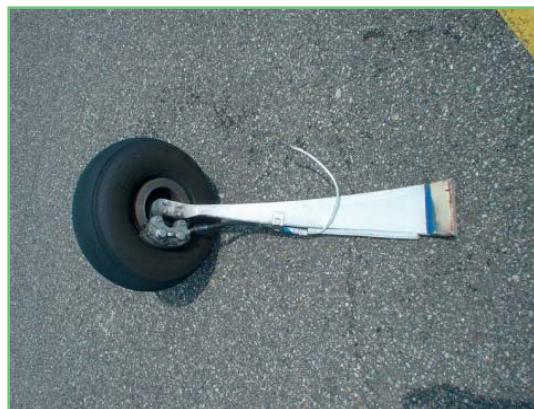
La jambe du train principal droit en forme de lame est rompue au droit de la cellule à hauteur de l'étrier (*voir photographies page suivante*).

jambe du train rompue

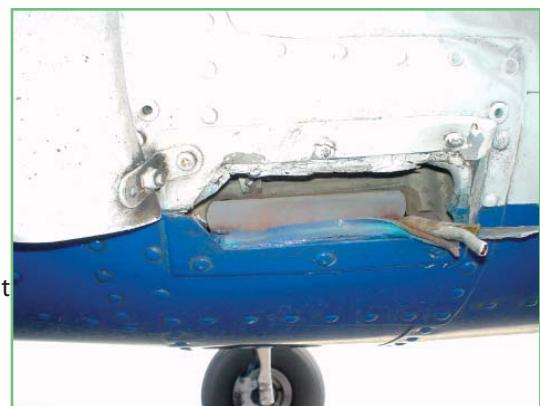
L'examen du faciès de la rupture révèle une fissure en fatigue du métal. Celle-ci s'est amorcée sur la face inférieure de la lame qui subit des efforts en traction lors du roulage et des atterrissages à partir d'une zone corrodée et usée en surface. L'usure est due à des frottements répétés entre la lame et la cellule : la peinture a disparu à cet endroit.

vue du logement de la jambe du train droit

vue de la rupture

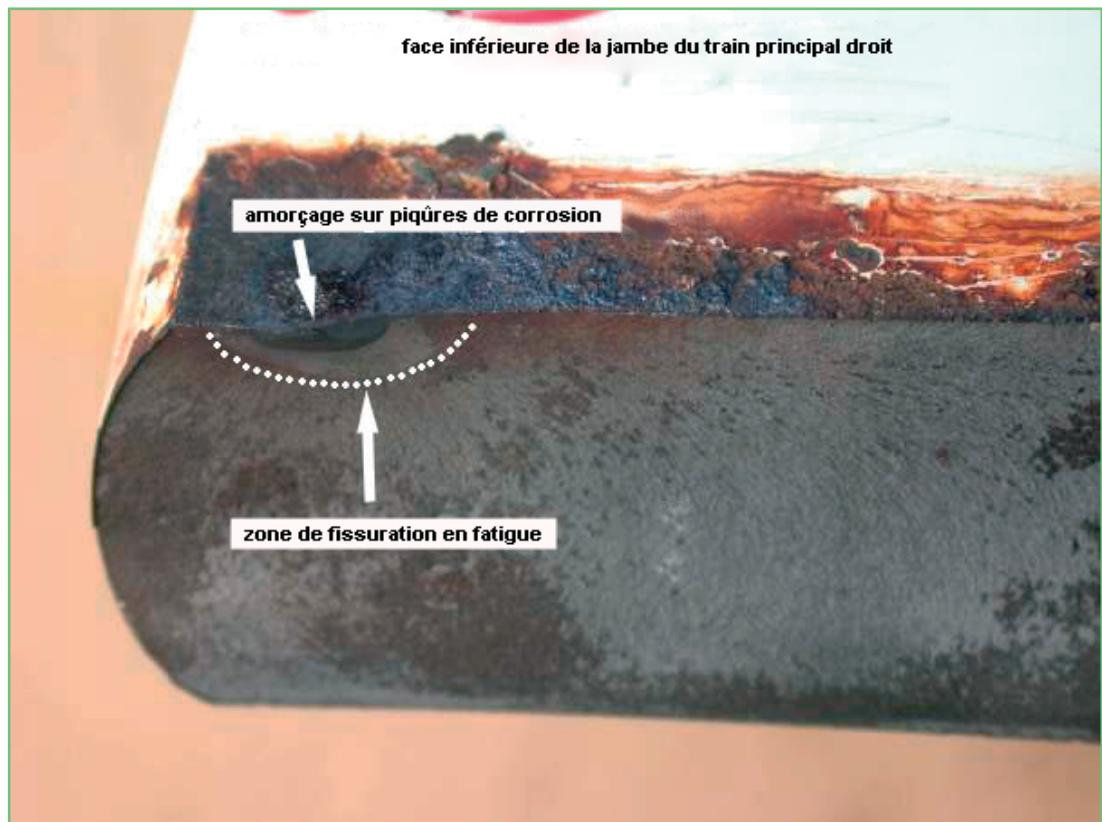
face inférieure de la jambe du train principal droit

amorçage sur piqûres de corrosion

zone de fissuration en fatigue
