ACCIDENT survenu à l'avion immatriculé F-GXES

Evénement :	éclatement de la vitre latérale gauche, dépressurisation explosive.
Cause probable :	non détection d'une anomalie.
Conséquences et dommages :	pilote légèrement blessé, vitre latérale gauche détruite.
Aéronef :	avion Piper PA 42 « Cheyenne 3 », pressurisé, construit en 1981.
Date et heure :	vendredi 11 juin 2004 à 13 h 40.
Exploitant :	société.
Lieu :	à proximité du VOR « REM » (51), à 50 NM au sud de Valenciennes (59).
Nature du vol :	transport de fret.
Personnes à bord :	pilote.
Titres et expérience :	pilote, 40 ans, CPL de 1993, 2 000 heures de vol dont 1 400 sur type et 14 dans les trois mois précédents.
Conditions météorologiques :	au niveau de vol 180 : conditions de vol à vue sans turbulence.

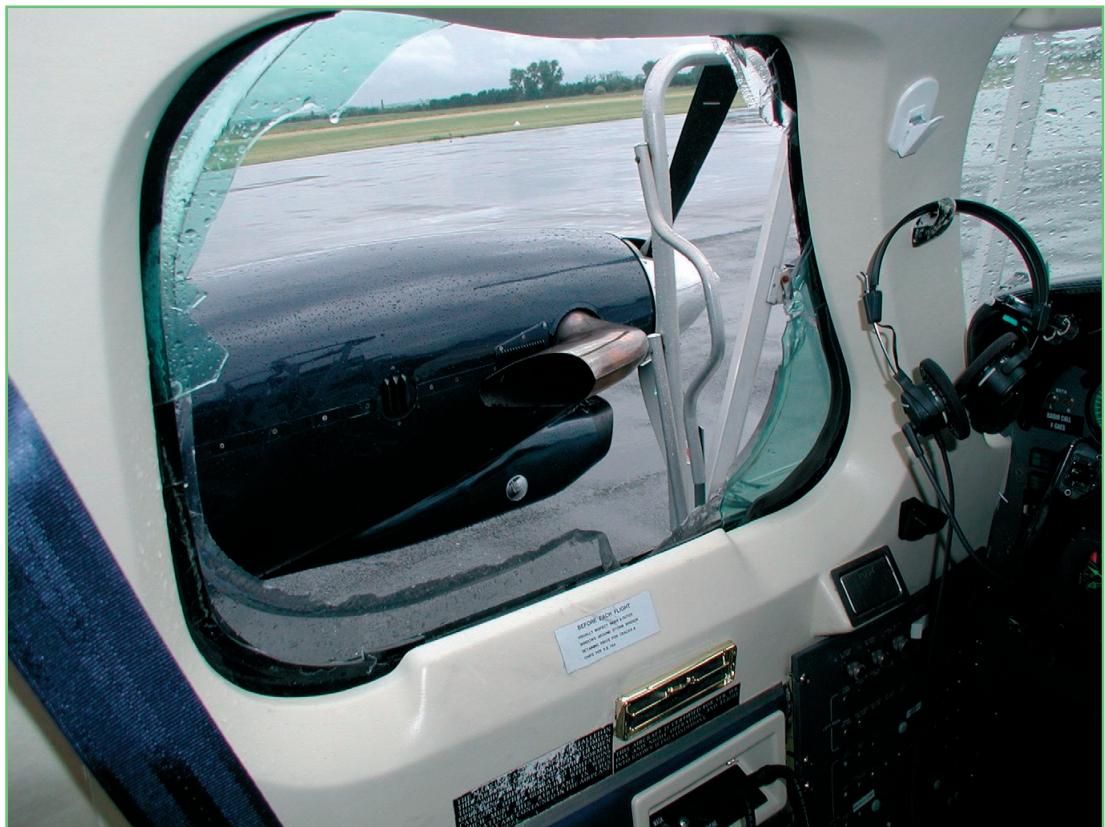
Lors d'un vol Besançon (25) - Valenciennes, en croisière au niveau de vol 180, la vitre latérale gauche éclate (*voir photographie page suivante*). Le pilote, seul à bord, est sanglé en place gauche par un harnais de sécurité « trois points ». Il explique que son bras gauche est aspiré hors de l'avion et que son épaule gauche heurte la paroi du poste de pilotage. De nombreux documents, sa planche de vol, son casque radio, son blouson, ses lunettes de soleil et le masque à oxygène de la place gauche sont projetés hors de l'avion. Le pilote effectue un écart de route de 45° à gauche en descente. Il prend un deuxième casque radio et le branche en place droite car les prises de la place gauche sont endommagées. Le contrôleur lui demande d'afficher le code 7700 au transpondeur. Le pilote stabilise l'avion au niveau de vol 80 et atterrit à Valenciennes sans autre problème.

L'origine de l'éclatement de la vitre n'a pas pu être déterminée.

vue des dommages de la vitre latérale gauche
