ACCIDENT

survenu à l'avion immatriculé F-GJQV

Evénement :	sortie latérale de piste à l'atterrissage.
Cause identifiée :	prise en compte insuffisante des effets du vent traversier.

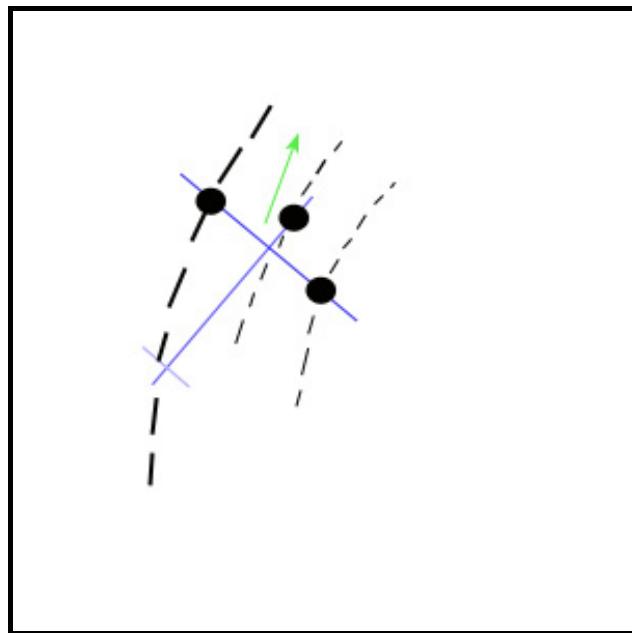
Au retour d'un vol local de trente minutes, le pilote se présente à la verticale de l'aérodrome et estime que le vent vient du 030° pour une vingtaine de noeuds. Il s'intègre en branche vent arrière pour un circuit en piste 32. Il explique qu'à l'atterrissage, en raison de la composante de vent traversier, il positionne le manche à droite et le palonnier en butée à gauche. Moins de cent mètres après le touché des roues, la trajectoire de l'avion s'incurve brutalement sur la droite. L'avion sort de la piste, traverse la bande aménagée, heurte la clôture d'enceinte de l'aérodrome située à trente-cinq mètres du bord de piste et termine sa course dans un champ (*voir photographie page suivante*).

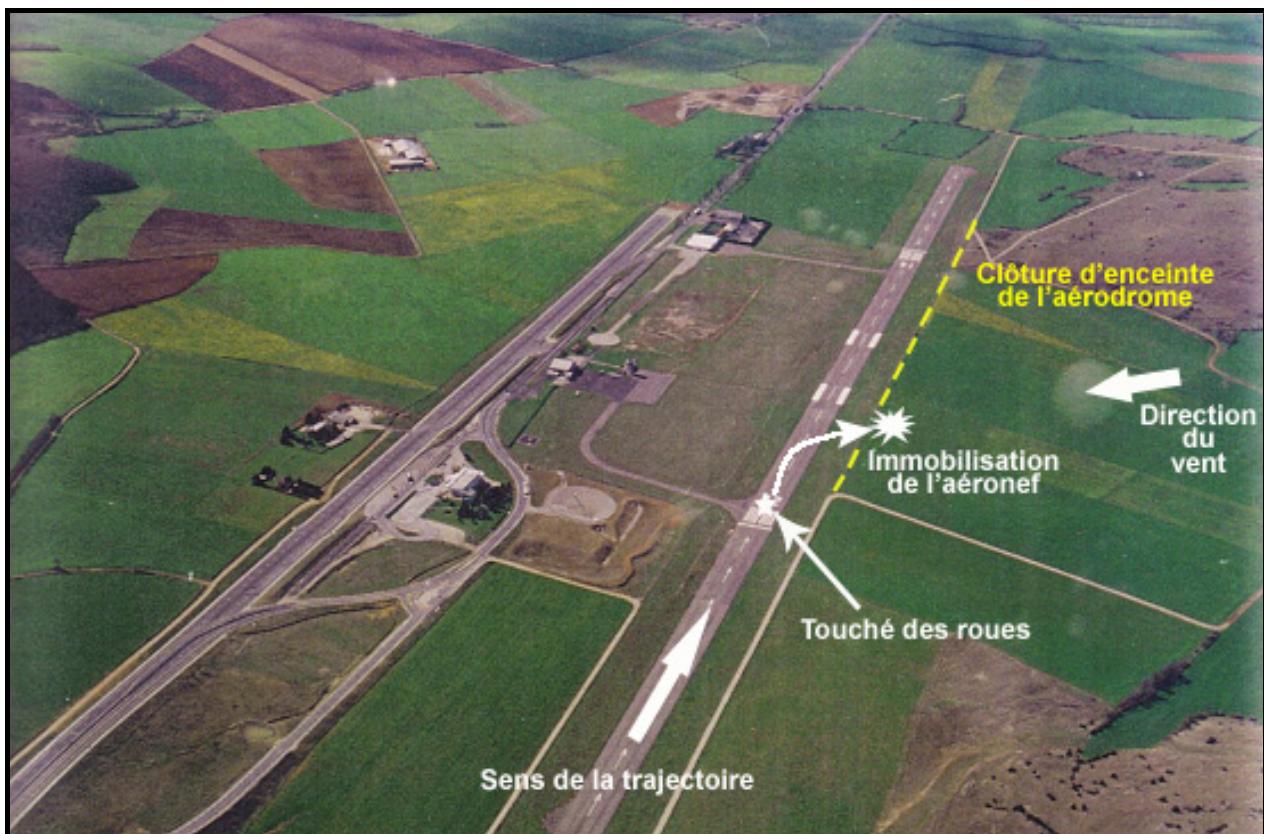
L'examen des traces sur la piste (*voir schéma page suivante*) montre que la roue gauche a touché le sol la première. Celle-ci supportait la charge la plus importante lors de la perte de contrôle. Ces traces ainsi que les marques relevées sur les pneumatiques montrent également que l'avion était en dérapage avec le "nez dans le vent". Ces observations indiquent que le pilote actionnait le palonnier gauche, mais que l'aile droite s'est vraisemblablement soulevée au début de la perte de contrôle.
