ACCIDENT
survenu à l'avion immatriculé F-GTYH

Événement :	affaissement du train à l'atterrissage.
Causes identifiées :	défaut de positionnement de colliers de serrage lors d'une opération d'entretien, oubli des vérifications après décollage.

Conséquences et dommages :	hélice et volets endommagés.
Aéronef :	avion EADS SOCATA TB 20 GT.
Date et heure :	mardi 24 février 2004 à 11 heures.
Exploitant :	S.E.F.A.
Lieu :	AD Muret (31).
Nature du vol :	voyage.
Personnes à bord :	pilote + 1.
Titres et expérience :	-pilote, 50 ans, PPL de 1975, 780 heures de vol dont 700 sur type et 5 dans les trois mois précédents, -passager, 47 ans, PPL de 1986, 480 heures de vol dont 210 sur type.
Conditions météorologiques :	vent calme, CAVOK.

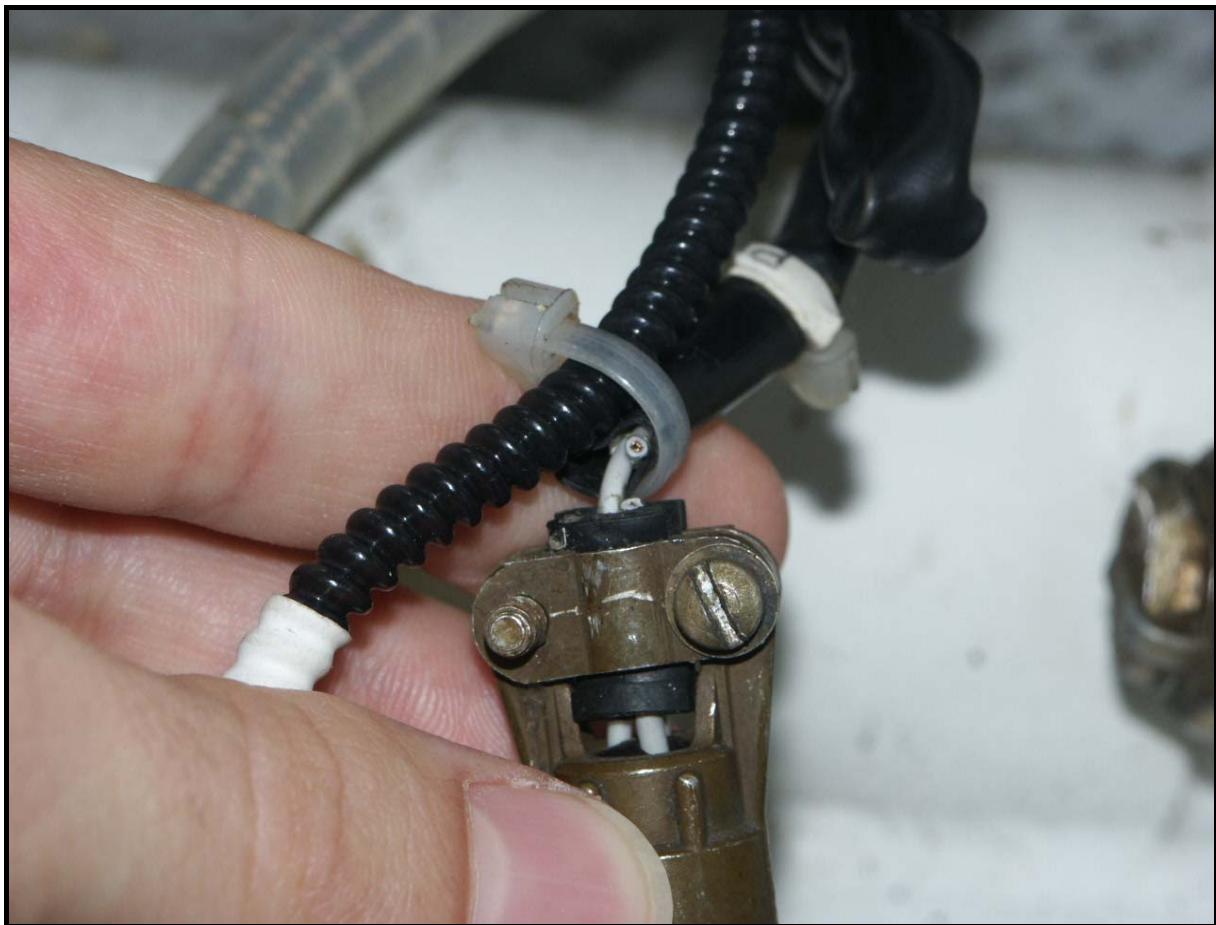
L'examen du train d'atterrissage montre la rupture du faisceau électrique au niveau des bornes supérieures du connecteur de la ligne du capteur de position "*sol / vol*" (voir photographie ci-dessous). Cette panne est intermittente : le fil électrique, coupé net, est maintenu en contact par les colliers de fixation qui tiennent la ligne électrique en position le long de la jambe de train. En fonctionnement normal, lorsque l'avion est au sol, ce capteur ouvre le circuit électrique, empêchant la rentrée du train si la commande est positionnée sur "*train rentré*" par inadvertance.

Le montage des câbles du connecteur du capteur de position "sol / vol" est particulièrement rigide. La présence du collier de serrage très près de la sortie du connecteur constraint et rigidifie les câbles devant rester mobiles lors des rentrées et sorties du train.
