# Rapport

Accident survenu le **2 janvier 2004**  
à **Dampierre (78)**  
à l'avion **Piper PA 31-T1**  
immatriculé **N480CA**

**BEA**

Bureau d'Enquêtes et d'Analyses  
pour la sécurité de l'aviation civile

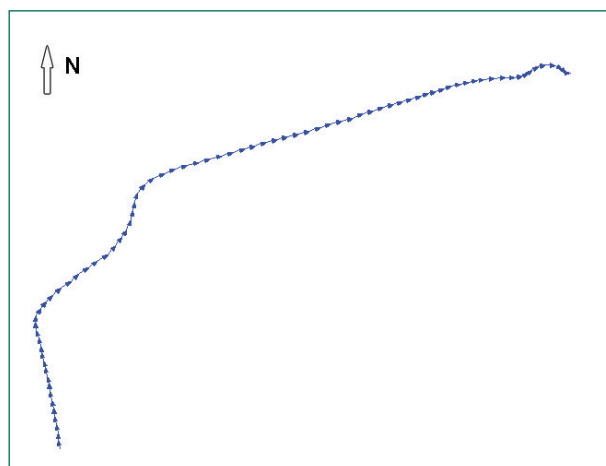
L'information radar affichée sur la position de contrôle d'Orly est fournie par le système de traitement radar qui exploite les données en provenance de plusieurs radars. Pour les besoins de l'enquête, les calculs ont été effectués avec les données du radar d'approche de Palaiseau, le plus proche de l'endroit de l'accident. La trajectoire en plan correspondant aux six dernières minutes de vol de l'avion est donnée ci-après. Le virage vers la droite constaté à la fin du vol se produit vers 1 500 ft, l'avion s'écartant alors de la trajectoire d'approche.
