ACCIDENT

7 mai 2005 - avion immatriculé F-PLCM

Evénement :	givrage des carburateurs, arrêt des moteurs en vol, atterrissage d'urgence en campagne manqué.
Causes identifiées :	<input type="checkbox"/> préparation du vol insuffisante, <input type="checkbox"/> prise en compte insuffisante des caractéristiques de l'avion.

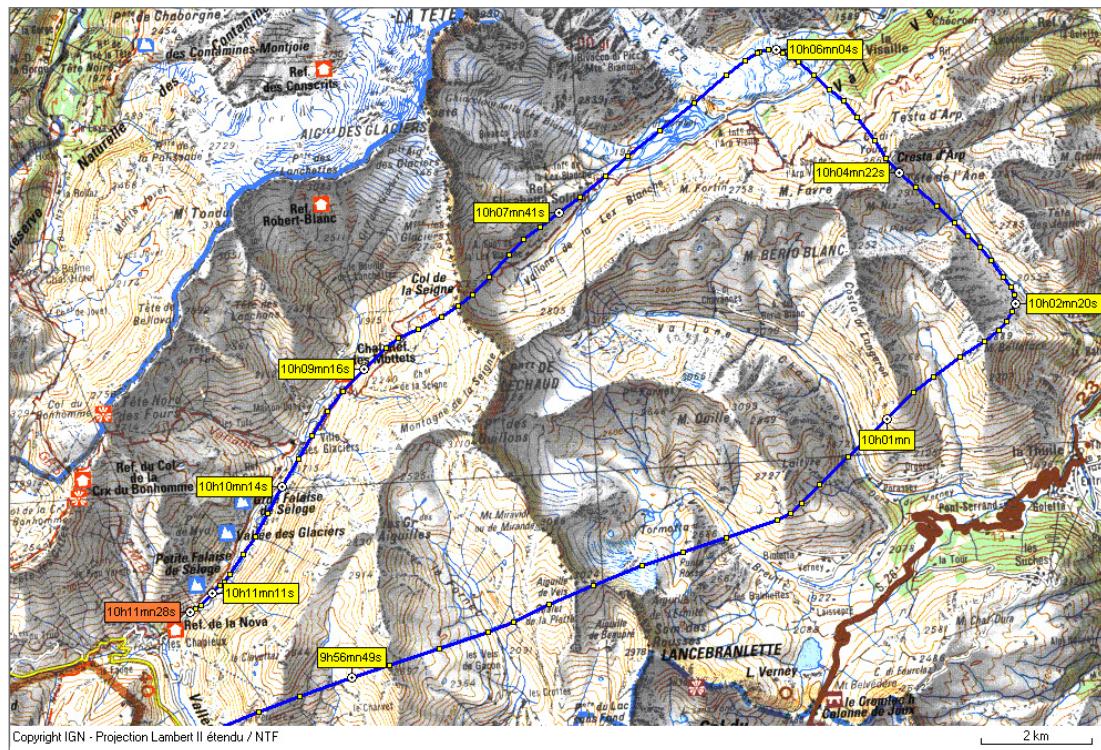
Trajectoire reconstituée à l'aide des données du GPS, sans information d'altitude exploitable
