# Rapport

Accident survenu le **22 janvier 2006**  
sur la **commune d'Arette - La Pierre Saint-Martin (64)**  
à l'**avion ROBIN DR 400-160 « Major »**  
immatriculé **F-GEKE**

Bureau d'Enquêtes et d'Analyses  
pour la sécurité de l'aviation civile

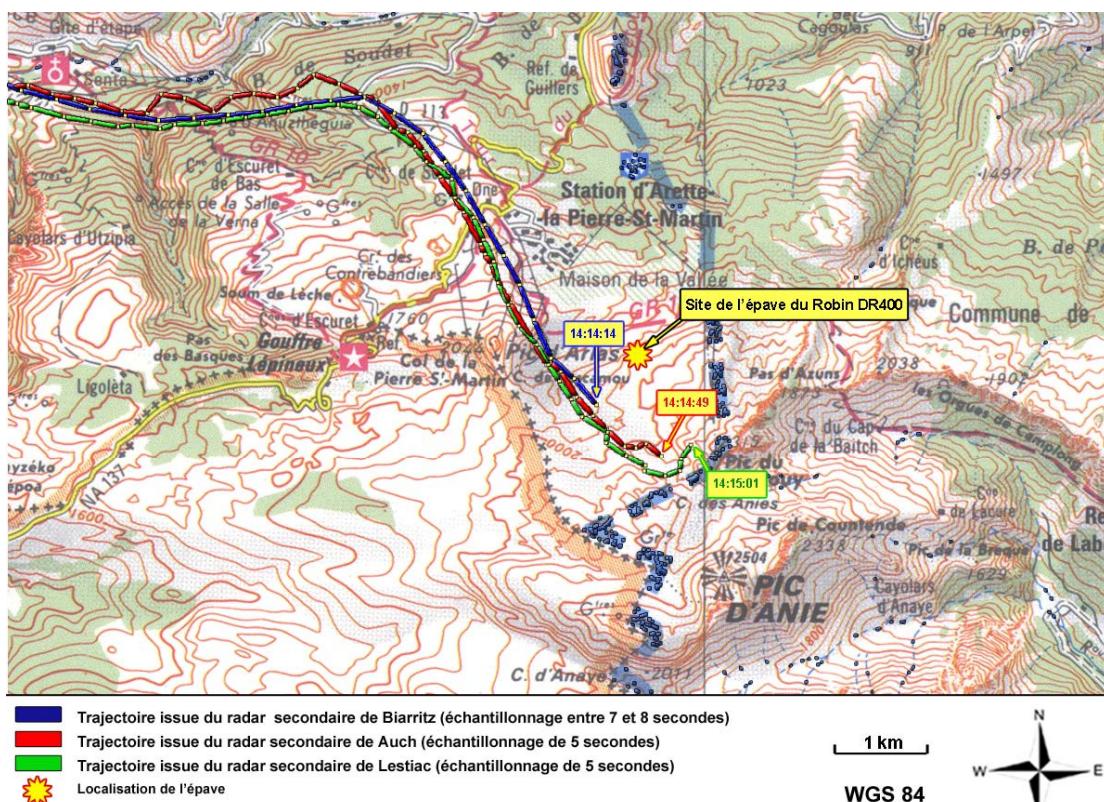
Les traces radar enregistrés par le Service de la Navigation Aérienne et par le Commandement Air des Systèmes de Surveillance d'Information et de Communication du Ministère de la Défense confirment la trajectoire suivie par le F-GEKE. Le détail des 25 dernières secondes du vol indiquent que l'avion suit une route au cap 093°.

Dans les 45 dernières secondes du vol, la vitesse sol décroît jusqu'à atteindre 63 kt.

Compte tenu de la route sud suivie par le F-GEKE (093°) et du vent orienté au 040° pour une vitesse de 12 à 15 kt, maximum 20 kt, la vitesse air de l'avion, juste avant l'accident, peut être estimée entre 50 et 55 kt, soit entre 92 et 101 km/h.

De petites divergences sur la trajectoire apparaissent en fin de vol car le MODE C (altitude) du transpondeur du F-GEKE n'était pas activé.

Les positions reportées sur la carte sont des positionnées approximées issues des radars secondaires: le mode C du transpondeur du DR400 n'était pas activé, l'information d'altitude n'est pas disponible. Les valeurs de latitude et de longitude déduites des informations radar sont affectées d'une erreur due en partie à cette absence d'informations.
