INCIDENT

14 janvier 2006 - avion immatriculé RA-1931K

Evénement :	collision en courte finale avec une ligne électrique.
Cause identifiée :	<input type="checkbox"/> décision tardive d'interrompre l'approche, <input type="checkbox"/> préparation du vol insuffisante.

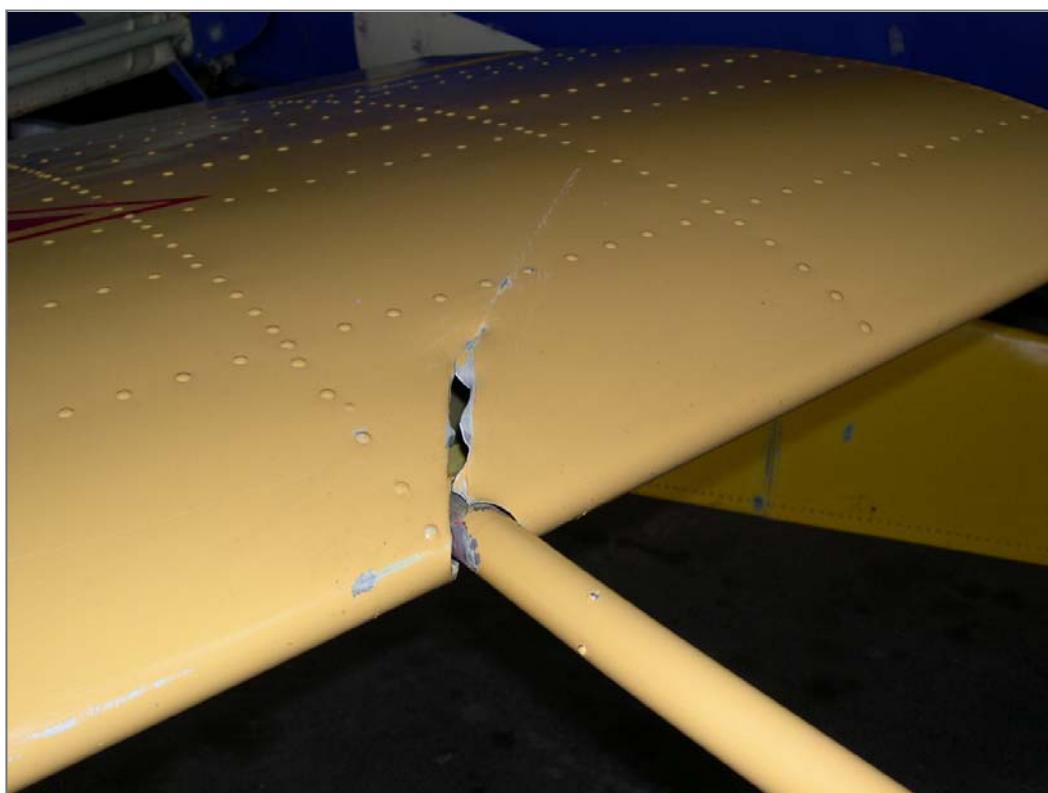
Au sol le pilote constate que l'aile gauche est entaillée sur le bord d'attaque au niveau du tube pitot sur une longueur de 20 centimètres environ. L'hélice présente quelques traces d'impacts.

Lors de la remise de gaz, l'hélice a heurté une ligne électrique de moyenne tension haute de neuf mètres et située à soixante mètres du seuil de piste. Le choc a provoqué un arc électrique, puis le câble a glissé le long de l'aile gauche jusqu'au tube pitot, provoquant une entaille sur le bord d'attaque.

Vue des dommages de l'aile gauche
