ACCIDENT

18 avril 2007 - ULM identifié 83-ACC

Aéronef : ULM Zenair STOL CH 701, multiaxe, moteur Rotax 912.

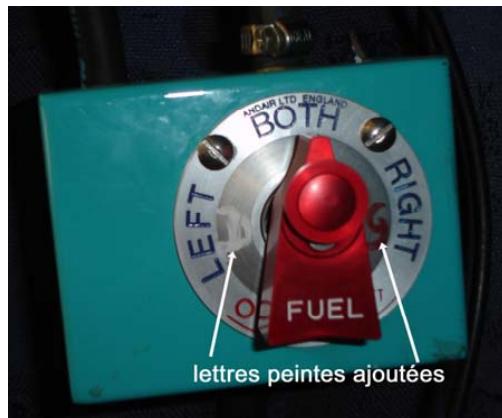
photographie n° 1

L'examen de l'épave montre que le réservoir gauche contient du carburant, le droit est vide. Le sélecteur de réservoirs est situé sur le montant droit de l'habitacle, légèrement en retrait des deux sièges, sa manette est sur la position LEFT. Le pilote indique qu'il ne l'a pas manipulée depuis la mise en route.

Il est également constaté que les lettres « D » et « G » ont été peintes sur la platine du sélecteur, la première en blanc, à côté de la mention LEFT, la seconde en rouge à côté de la mention RIGHT (voir photographie n° 1). Lorsque qu'un des deux réservoirs est sélectionné, la manette occulte les lettres ajoutées à la peinture (voir photographie n° 2).

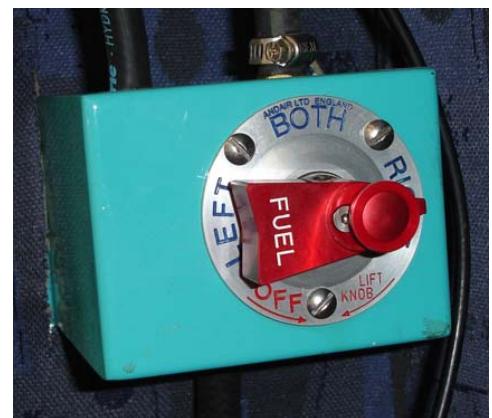
photographie n° 2

Le pilote indique qu'il a peut-être été avisé de cette particularité mais qu'il ne s'en souvient plus. Il ajoute qu'il est habitué à voler en ayant placé la manette du sélecteur des réservoirs sur BOTH.
