ACCIDENT

22 mars 2007 - planeur immatriculé D-0495

Aéronef : planeur Schleicher ASW 15.

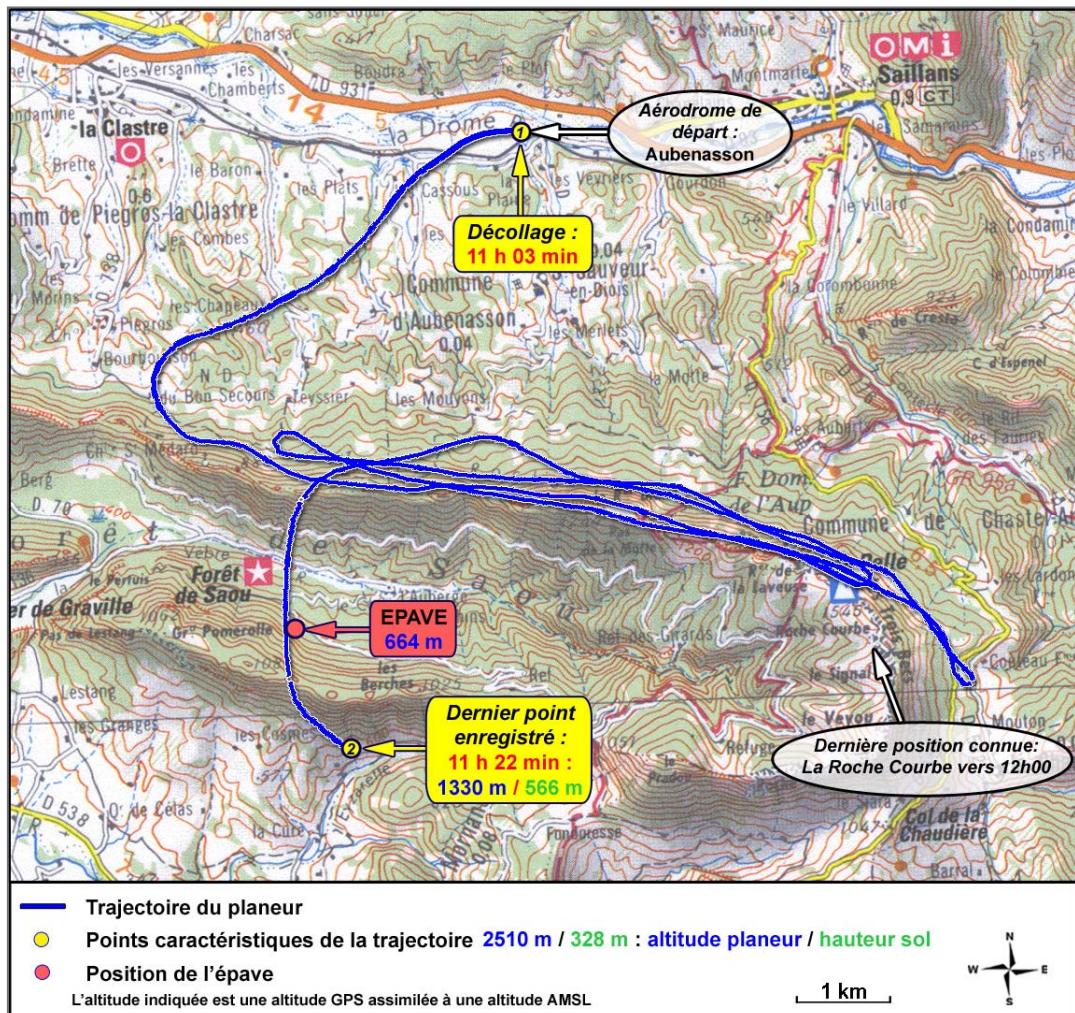
Les données GPS extraites du calculateur FLARM, retrouvé dans l'épave, ont permis de reconstituer partiellement la trajectoire. Seules les dix-neuf premières minutes du vol sont disponibles (voir carte ci-après).
