Rapport

Accident survenu le **25 août 2007**
sur l'**aérodrome de Vannes-Meucon (56)**
à l'**avion Piper PA 39**
immatriculé **N13PF**

Bureau d'Enquêtes et d'Analyses
pour la sécurité de l'aviation civile

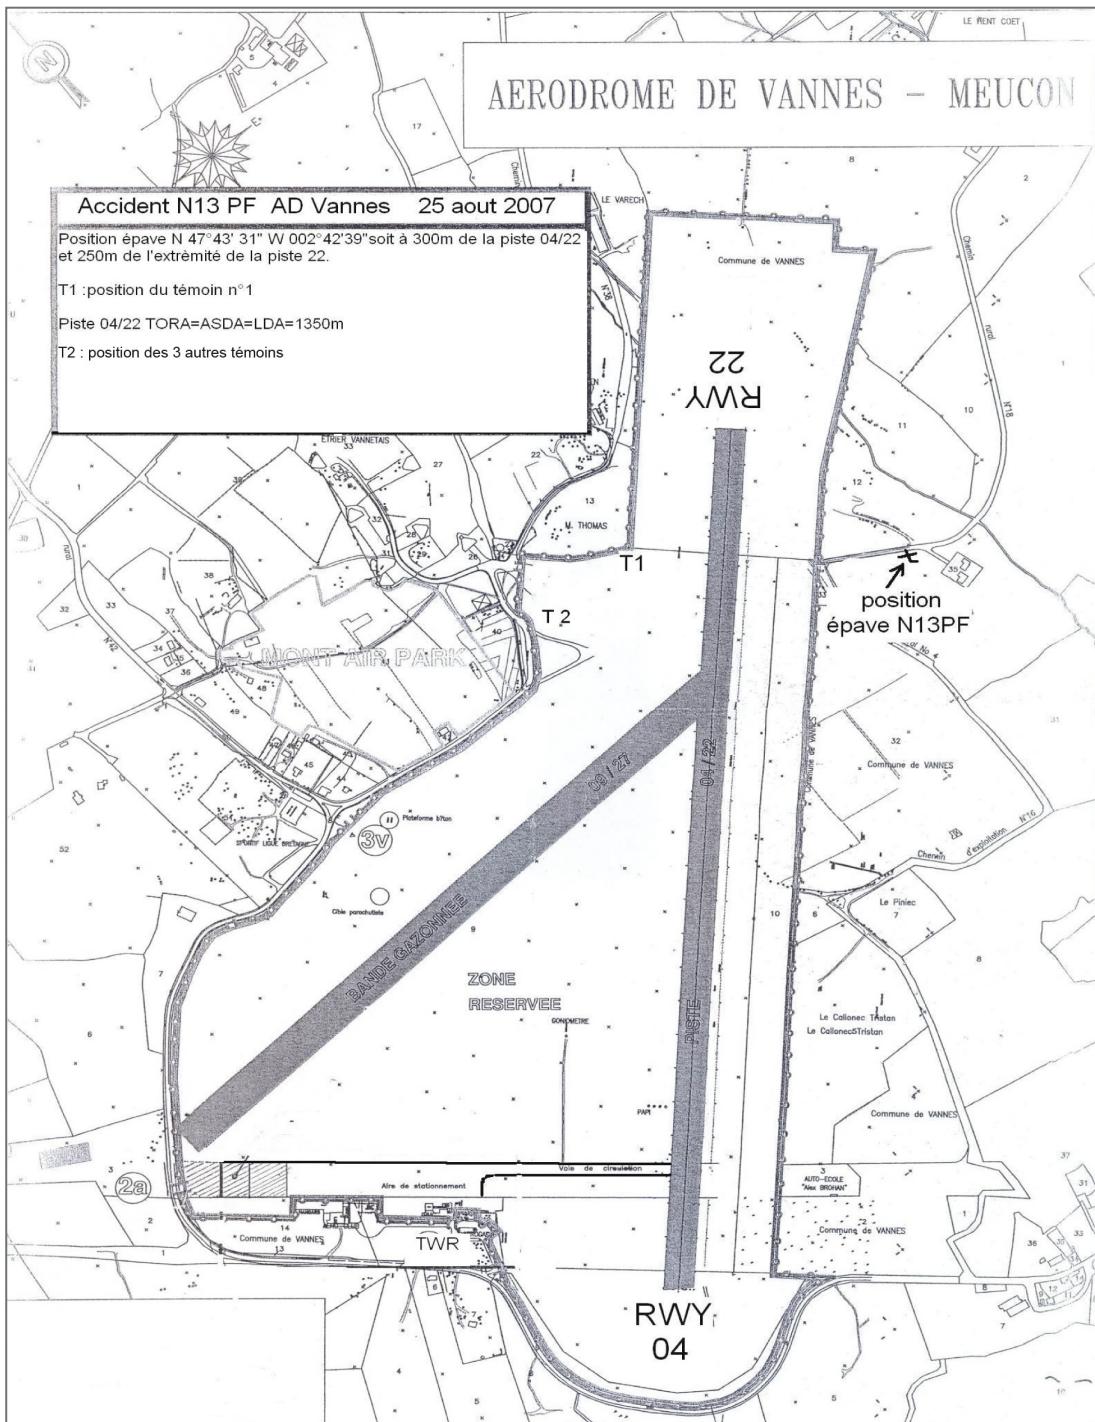
Plan de l'aérodrome

Il indique qu'après avoir atterri en piste 04, il a regagné son hangar, est sorti de son avion et a regardé le trafic. Il se situait à environ 200 m de la piste 04/22 (point T1 sur le plan en annexe 2). Il a entendu la mise en puissance des moteurs du N13PF mais n'a pu voir le début de la phase d'accélération à cause du profil de la piste. Lorsqu'il l'a vu, l'avion avait roulé sur 500 m environ. Il a quitté le sol après environ 800 m du seuil de la piste 04. Le témoin ajoute que le roulement lui a paru long. Il lui a semblé que la vitesse lors du décollage et la pente de montée étaient faibles. Il estime que l'avion est monté à environ 10 mètres de hauteur. L'avion a brusquement viré à droite en montée. Il s'est incliné d'environ 30° à droite puis a décroché. L'avion a heurté le sol avec une forte assiette à piquer. La queue s'est rompue.

Trois autres témoins situés à environ 400 mètres de la piste décrivent plus succinctement le décollage (point T2 sur le plan)
