# Rapport

Accident survenu le **7 juin 2008**  
sur la **commune de Marignac Lasclares (31)**  
à l'**autogire AutoGyro MT03 turbo**  
identifié **31-HK**

BEA

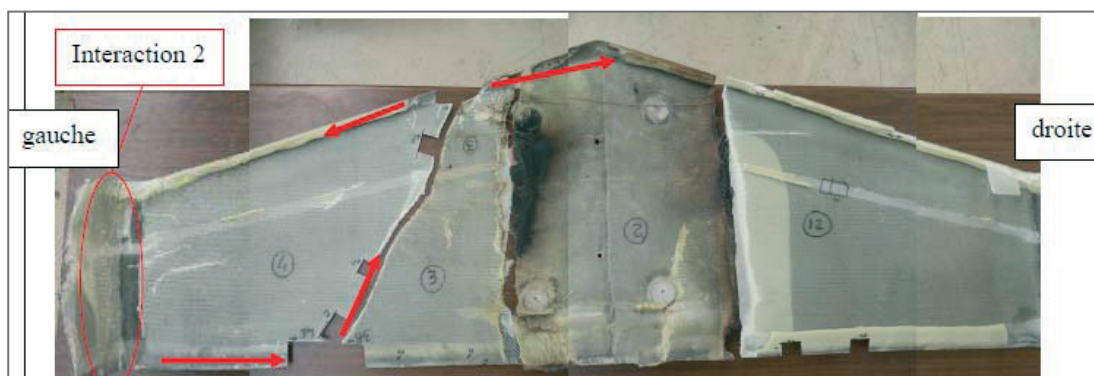
Peau intérieure du plan fixe vue de dessus

Les observations des débris de l'empennage montrent au moins deux interactions successives entre les pales et le plan fixe vertical gauche. La première interaction a eu lieu en haut du plan fixe, la seconde en bas. Lors des impacts, les pales avaient un mouvement ascendant. Cela explique l'absence d'endommagement du plan fixe vertical. Lors de ces deux interactions, le plan fixe vertical gauche était fixé et en position.

La deuxième interaction a provoqué la rupture de tout le plan fixe vertical gauche. Cette rupture s'est propagée de la gauche vers la droite le long du bord de fuite, puis à travers le plan horizontal gauche vers le bord d'attaque et le long de celui-ci.

Des ruptures sont observées sur le côté droit de l'empennage. Il est probable qu'elles résultent d'efforts liés à la rupture partielle de l'empennage du côté gauche.
