Rapport

sur l'incident survenu le **8 janvier 2008**
sur **l'aérodrome d'Alger**
à l'**Airbus 321-211**
immatriculé **F-GUAA**
exploité par **Aigle Azur**

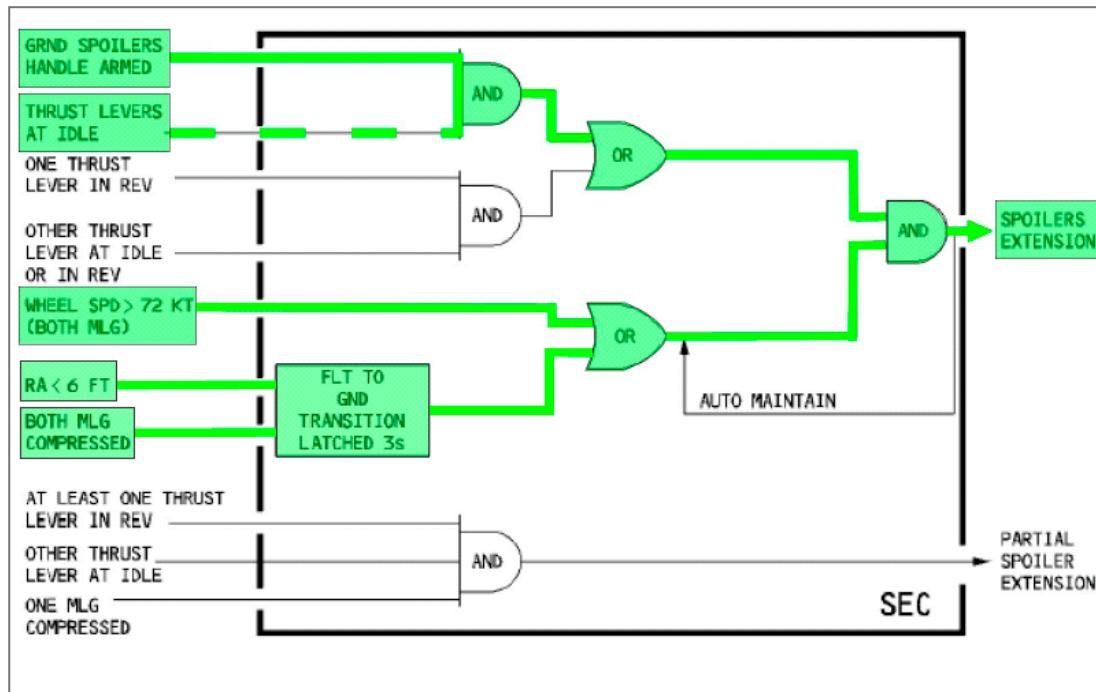
Le schéma suivant décrit les conditions de déploiement des destructeurs de portance

Lors de l'atterrissement, les destructeurs de portance étaient armés. Après le premier toucher du train principal, la vitesse des roues était supérieure à 72 kt et l'information de compression des amortisseurs prise en compte par le système. Il manquait toutefois l'une des conditions nécessaires au déploiement des destructeurs de portance, qui fut remplie lorsque le PF a positionné les manettes de poussée sur IDLE, au cours du rebond.
