Rapport

Accident survenu le **24 avril 2008**
à **Saint-Crépin (05)**
au **planeur Alexander Schleicher ASW 24**
immatriculé **F-CHMB**

Bureau d'Enquêtes et d'Analyses
pour la sécurité de l'aviation civile

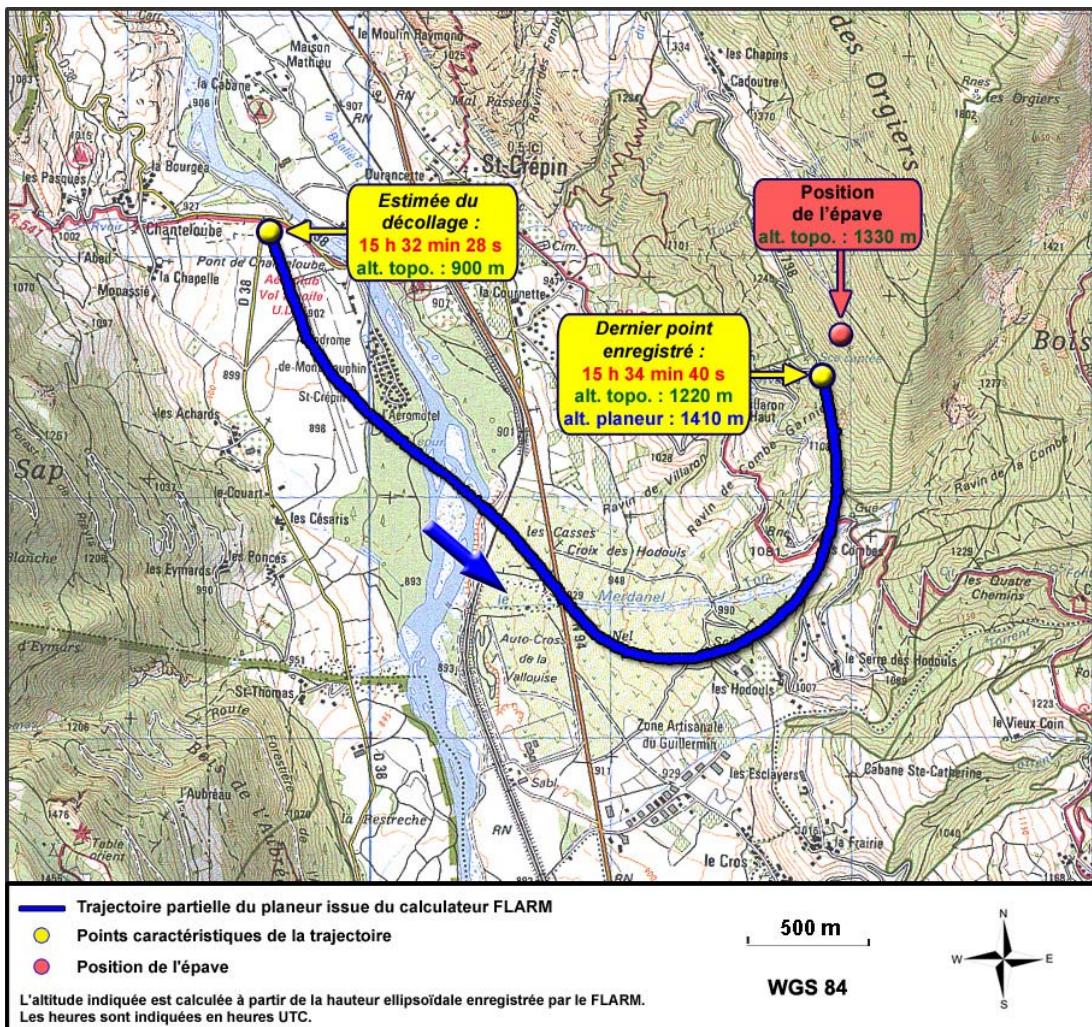
Les données de ces deux enregistreurs ont pu être exploitées. Les deux calculateurs ont enregistré le dernier point à 15 h 34 min 40. L'altitude du planeur enregistrée par le Flarm était alors de 1 410 m. L'exploitation des quatre derniers points enregistrés par le Flarm permet d'estimer que la vitesse moyenne du planeur par rapport à l'air était de 120 km/h environ, en prenant en compte le vent venant du 200° pour 25 km/h indiqué par l'un des témoins. La vitesse verticale moyenne calculée sur ces quatre derniers points était d'environ 5,5 m/s.

La trajectographie présentée ci-dessous a été élaborée d'après les données issues du Flarm :

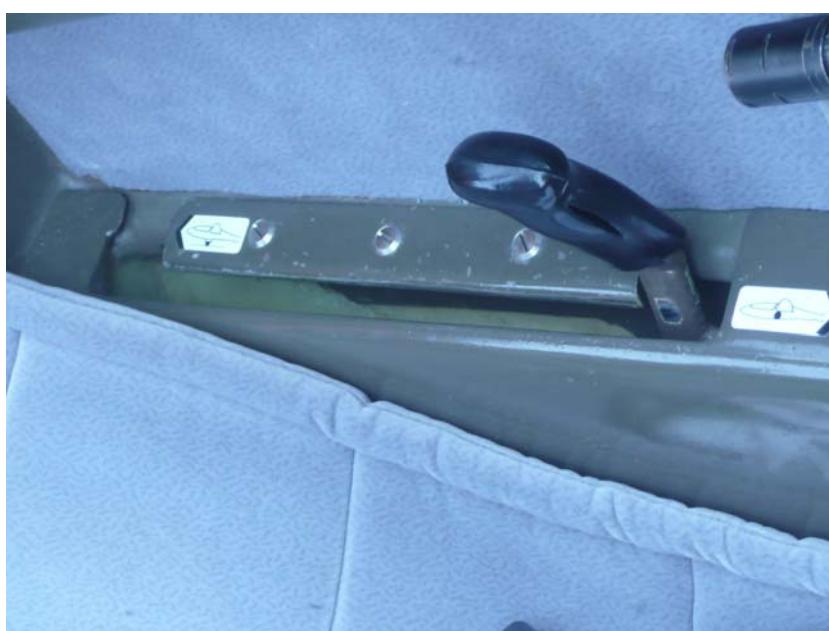
Le train d'atterrissage est rétracté et les portes de son logement sont fermées. L'absence de dommages sur ces portes montre que le train était rentré et verrouillé lors de l'impact. La commande du train est en position « rentré ». La poignée de la commande a déformé son logement dans cette position lors de la déformation de la structure à l'impact.

La poignée de commande du train d'atterrissage se situe du côté droit du cockpit. La manœuvre de rentrée du train consiste à pivoter la poignée de commande vers l'intérieur du cockpit pour la sortir de son logement, puis reculer l'ensemble et rabattre la poignée vers l'extérieur.

Détail de la commande du train d'atterrissage (ici sur la position « train rentré »)

Le manque d'expérience récente du pilote a pu être un facteur contributif à l'origine de cette perte de contrôle. Il est également possible que le pilote ait rentré le train d'atterrissement juste après le largage et, compte tenu de la manœuvre à réaliser, ait eu son attention détournée du pilotage.
