# Rapport

Accident survenu le **2 novembre 2008**  
à **Arpavon (26)**  
à l'avion **Robin DR 400-180**  
immatriculé **F-GJZK**

Bureau d'Enquêtes et d'Analyses  
pour la sécurité de l'aviation civile

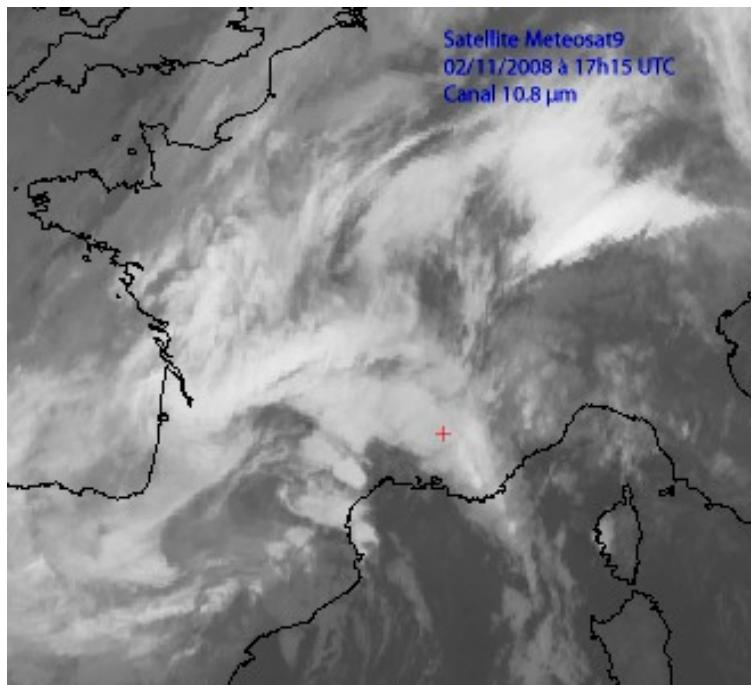
Image infrarouge de 17 h 15. Le soleil est couché depuis 16 h 26 à Nyons, les développements cumuliformes sont nettement visibles dans la partie sud de la ligne de grains, notamment sur le lieu de l'accident (croix rouge)

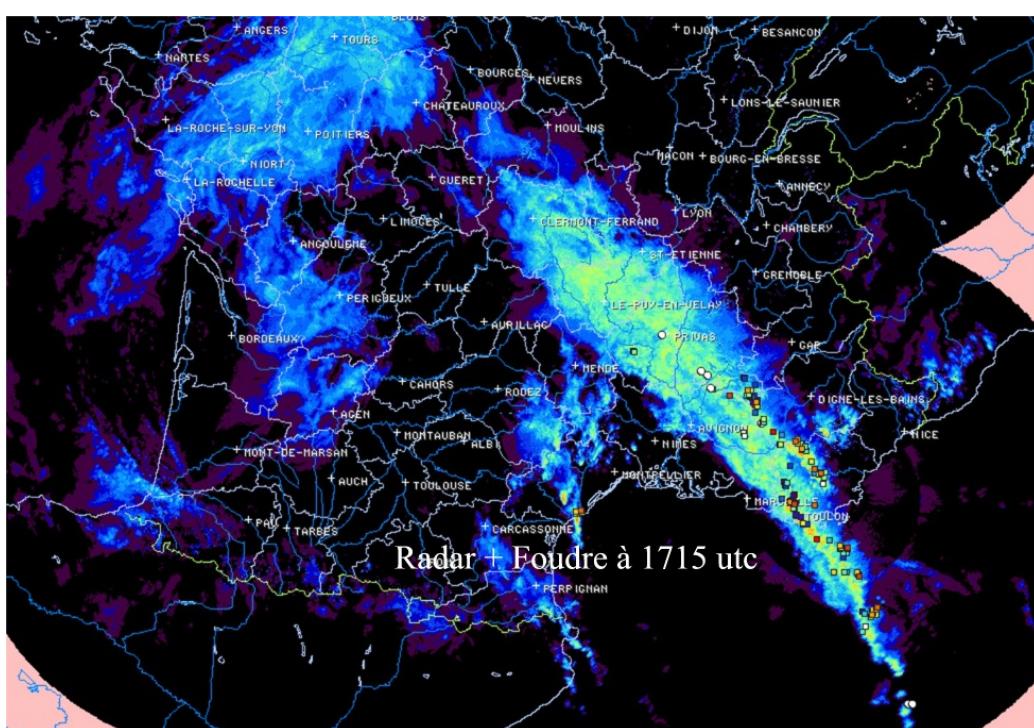
Image radar avec les impacts de foudre

Les noyaux de précipitation se dissipent peu à peu entre Privas et Avignon, laissant place à la grêle difficilement visible sur ce type d'image et à la foudre sur le lieu de l'accident.

Associé à la grêle il est commun que des « down-burst » se forment, violentes expulsions vers le sol d'air froid signant la fin d'une cellule convective avant la reconstitution d'une autre.

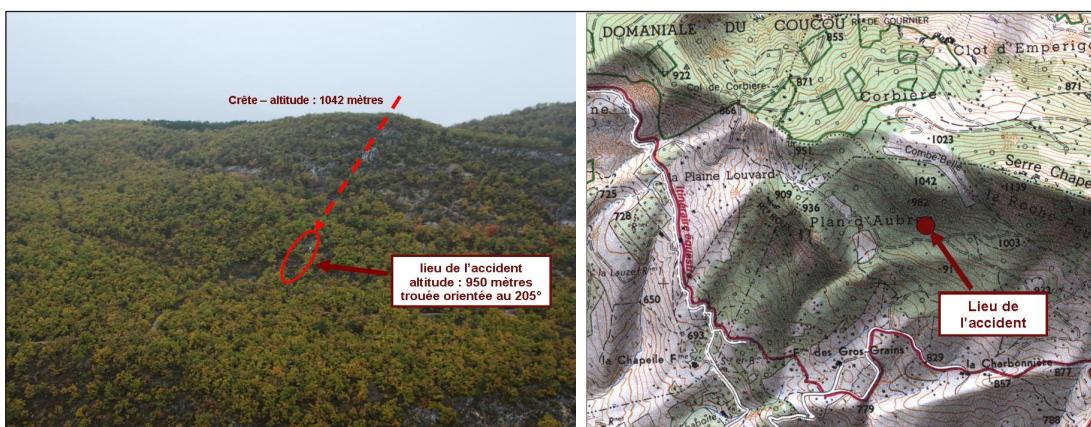
L'accident s'est produit à 950 mètres d'altitude sur un relief boisé, en contrebas d'une crête qui culmine à 1 042 mètres. L'avion a fait une trouée dans les arbres sur une longueur d'environ 45 mètres et une largeur de 10 mètres. Cette trouée est orientée au cap vrai 205°. La trace au sol indique que l'avion s'est écrasé après le passage de la crête, sur le versant descendant vers la vallée.

Plusieurs arbres ont été étêtés sur la trajectoire de l'appareil. Cet étêtage est graduel, matérialisant une pente descendante constante jusqu'au point d'impact.

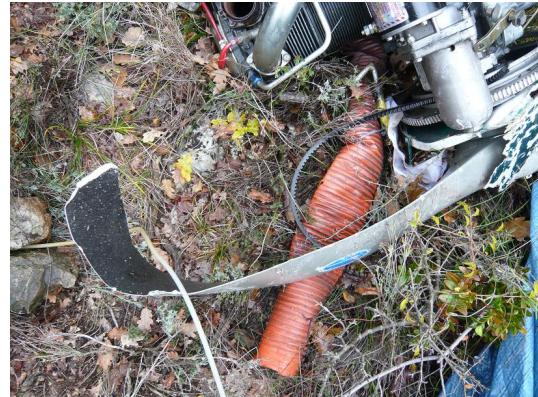
L'hélice est encore en position, attachée au moyeu. Les deux pales de l'hélice montrent une forte déformation vers l'arrière ainsi qu'un vrillage. L'une des deux pales est rompue à quelques centimètres de son extrémité. Le moteur est entier mais très endommagé.

Plusieurs accessoires ont été arrachés à l'impact, dont l'alternateur, une magnéto et le carburateur. L'ensemble de ces dommages montre la grande vitesse horizontale de l'avion au moment de l'impact avec le sol (déformation vers l'arrière, dans le sens d'avancement de l'avion), et indique également une rotation sous couple du moteur et de l'hélice (vrillage des pales au contact avec le sol).

Ces deux éléments tendent à montrer que le moteur fonctionnait et délivrait de la puissance à l'impact. Ceci a été confirmé par l'examen du moteur et de son hélice au Centre d'Essais des Propulseurs (CEPr) de Saclay (91).

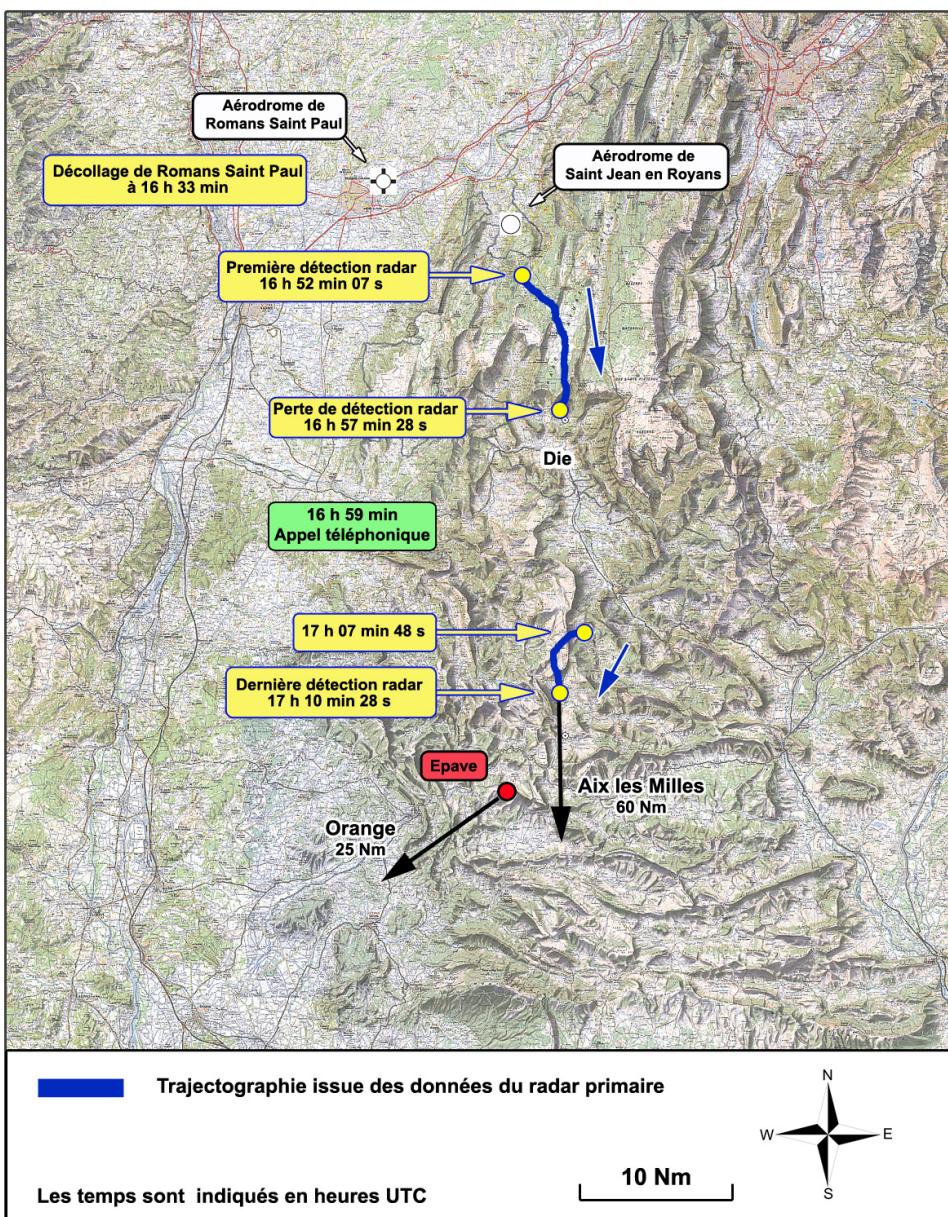
Une partie de la trajectoire de l'avion a pu être reconstituée à partir des enregistrements du radar du Centre de Contrôle Militaire de Lyon-Mont Verdun. Le transpondeur était éteint. Deux traces radar primaires correspondant au F-GJZK ont pu être identifiées. Elles ont été transposées, ainsi que les éléments météorologiques, sur le fond de carte ci-après.

Ces deux traces radar montrent que le pilote a choisi de passer par le Vercors. Le début de la première trace radar se situe à 16 h 52 min 07 aux environs du Col de la Portette, qui se trouve à 3 900 pieds. A partir de Vassieux-en-Vercors la route, initialement au 150°, s'oriente au sud. Le relief survolé culmine à environ 5 000 pieds. Cette première trace radar se termine à 16 h 57 min 28 à 3 NM au nord de la ville de Die (26). La deuxième trace radar débute à 17 h 07 min 48 à 12 NM au sud de Die. Elle se termine à 17 h 10 min 28 s, aux

environs de La Motte-Chalançon (26). Un prolongement de la route moyenne suivie par l'avion aboutit sur le terrain d'Aix-les-Milles. Le lieu de l'accident ne se situe pas sur l'axe de la trajectoire. Il se trouve à 8 NM de la fin de la trace radar et semble indiquer que le pilote a modifié sa route vers le sud-ouest dans les quelques minutes qui ont précédé l'accident.

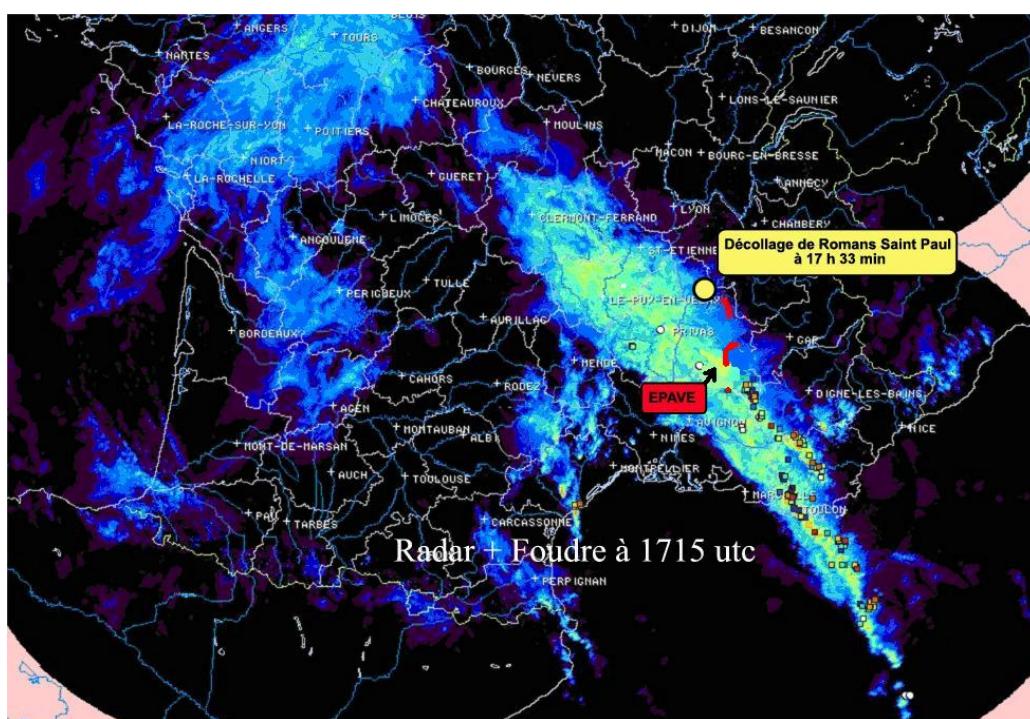
Pour les besoins de l'enquête, les deux traces radar ont été superposées sur la carte radar météorologique de 17 h 15 (traces de couleur rouge sur la carte ci-après). Elles montrent que l'avion a évolué sur la majeure partie du trajet en marge de la perturbation. En fin de trajectoire, l'avion a pénétré dans celle-ci. Le lieu de l'accident se trouve dans le corps de la perturbation.
