## ACCIDENT

20 avril 2009 - ULM identifié 28-NR

<b>Evénement :</b>	perte de contrôle lors d'un virage à faible hauteur, collision avec le sol.
<b>Cause identifiée :</b>	décision d'effectuer des évolutions à faible à faible hauteur par vent soufflant en rafales.

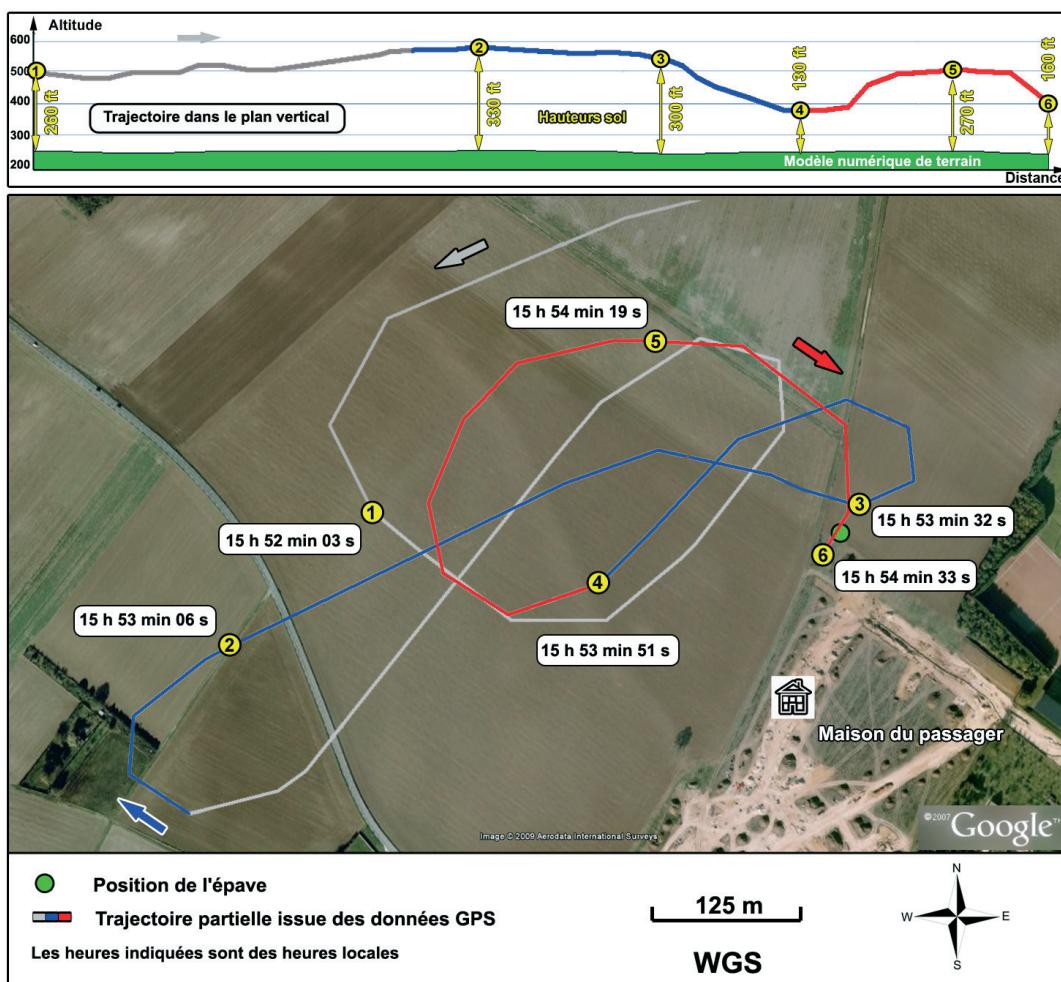
L'exploitation des informations enregistrées par le GPS a permis de déterminer la trajectoire et la hauteur de l'ULM.

Le pilote décolle à 15 h 17 de la plateforme ULM de Houville-la-Branche (28). Il se dirige vers la commune de Vert-le-Petit, située à une trentaine de nautiques, où le passager vient d'acquérir une maison. Lorsqu'ils arrivent au-dessus de la résidence, le pilote effectue un éloignement et descend vers 300 pieds (voir carte ci-après). A l'issue, il réalise trois passages à proximité de la maison. Vers la fin du troisième passage, il vire à droite pour se diriger vers la résidence. Il évolue à une hauteur d'environ 250 pieds. Des témoins au sol voient l'inclinaison de l'ULM à droite augmenter subitement lorsqu'il a un cap vers l'est. L'ULM prend une assiette à piquer puis entre en collision avec le sol.

Il est vraisemblable que lors du dernier virage, l'ULM a progressivement été soumis au vent traversier soufflant en rafales qui a brusquement fait augmenter son inclinaison.

La faible hauteur à laquelle évoluait le pilote ne lui a pas permis de reprendre le contrôle de l'ULM.
